## 原子力安全委員会

## 米国原子力発電所事故調査特別委員会

## 第1次報告書(抜粋)

*Preliminary Study Report (May 28, 1979) on TMI-2 Accident (del.), Special Committee on the U.S. Nuclear Power Plant Accident, Nuclear Safety Commission, Japan. (1979年6月18日 受理)*

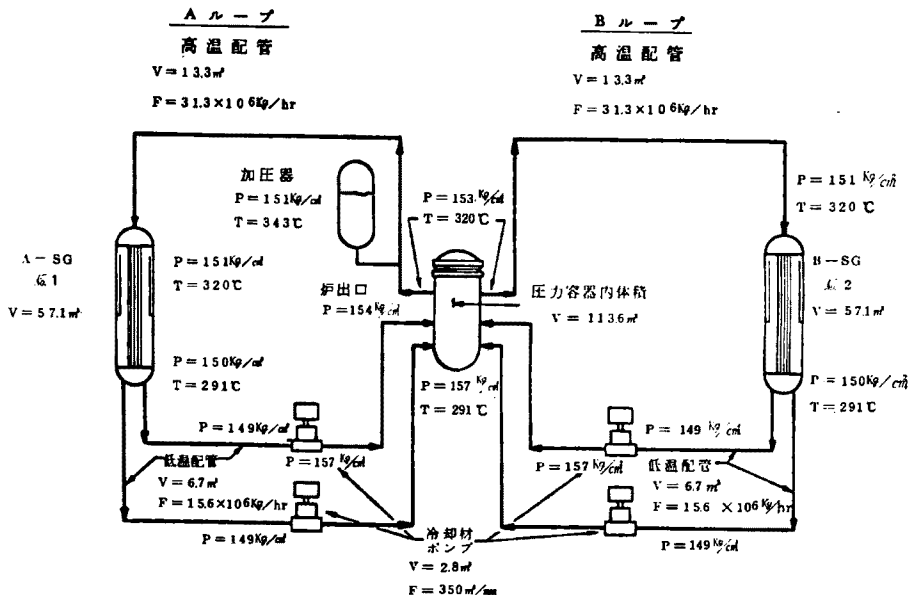
図 2 1次冷却系統と冷却材条件説明図

第2に、TMI-2号炉の機器配置を見ると、蒸気発生器位置が圧力容器とはほぼ同じ高さにあることが際立った特徴である。このことは、格納容器の高さを節約できる点では好適であるものの、1次冷却材ポンプ(RCP)トリップ時に自然循環冷却を確保するために、特別な工夫を要する。このため、補助給水系(AFW)は2次側頂部にスプレーするとか、RCPトリップ時には2次側水位を急上昇させるなどして、ヒートシンク位置を高める設計になっている。

自然循環についてさらに考察すると、この状態で、1次系で最も圧力が低いのは、ホットレッグが起ち上がって蒸気発生器頂部に達する彎曲部であって、この部分に蒸気その他の気泡が生ずると、自然循環が生じなくなる。従って、1次系において、

第3は、加圧器サージ管の構造である。サージ管はホットレッグ垂直部から一旦下に向い、U字管を形成して加圧器に接続されている。これは、ある特殊な場合には、いわゆるループシールを形成する可能性がある構造で、加圧器水位のみによって1次冷却材インベントリを代表させようとするれば、誤った判断を招くことになるので、1次冷却材インベントリの量を把握する

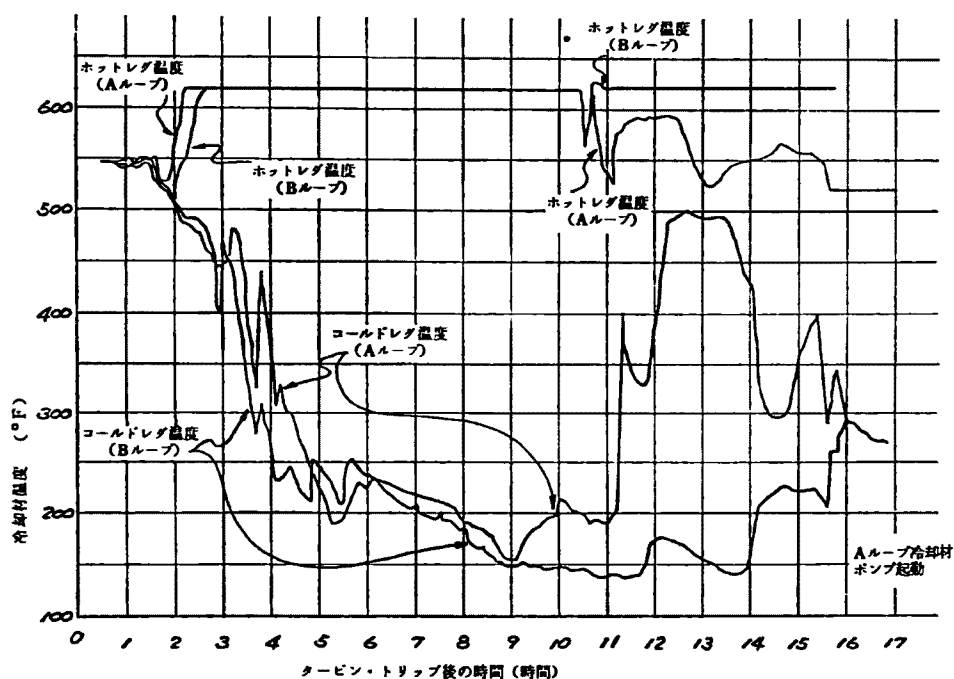
図 5 冷却材温度

| 日/時 | 事故発生後の時間 | NRCより得た情報 | 備 考 |
|---|---|---|---|
| 0545<br>~0600 | 1¾~2.3時 | ホットレグ温度上昇、620°F のスケールオフ (2.3時)<br>コールドレグ温度降下し始める。原子炉圧力は急降下、加圧器水位も低下、蒸気発生器 2 次側水位上昇。 | ホットレグ温度は過熱蒸気になっていることを示しており、少なくとも炉心の上部は露出したことを示している。(図 5 参照) 蒸気発生器 2 次側の水位は、RCP トリップにより自動制御されて上昇した。コールドレグ温度の降下はゆるやかで、HPI による注水量が極めて少ないことを示している。 |

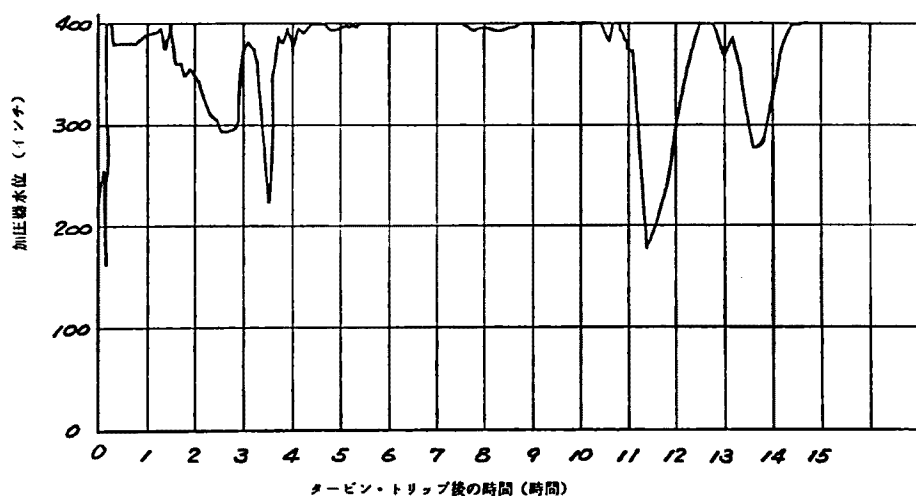
図 6 加圧器水位

| 日/時 | 事故発生後の時間 | NRCより得た情報 | 備 考 |
|---|---|---|---|
| 1200<br>~1300 | 8~9 時 | 1 次系圧力 600 psi 以下、ACC 蓄圧注入系作動。<br>このころから以降数時間にわたって、A ループの温度が複雑な挙動を示す。 | 減圧によって蒸発量、蒸気体積が増大し、炉心の露出が拡大する。仮に RHR 起動に成功しても、1 次冷却材の絶対量が不足しているので、冷却はできない。加圧器水位はコンスタントに上限にあり(図 6 参照)、これが運転員の判断を誤らせたと思われる。炉心出口、ホットレグ温度計は明らかに炉心露出を示しているが、運転員はこれを信用しなかった形跡がある。 |
