## 原子力安全委員会

## 米国原子力発電所事故調査特別委員会

## 第2次報告書(抜粋)

*Preliminary Study Report 2 (September 13, 1979) on TMI-2 Accident(del.), Special Committee on the U.S. Nuclear Power Plant Accident, Nuclear Safety Commission, Japan. (1979年9月14日受理)*

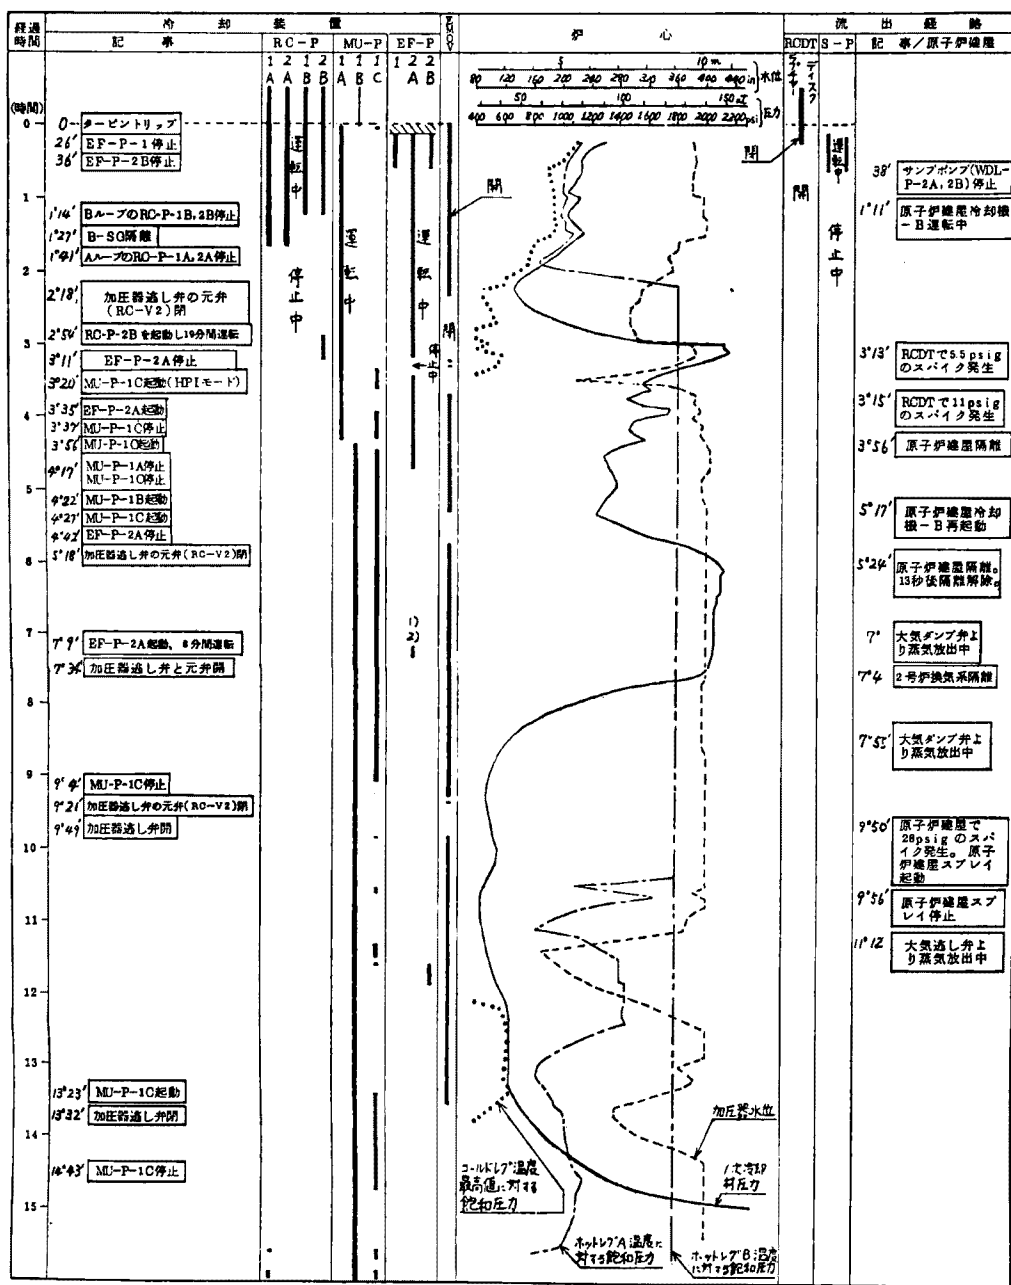
図 2 TMI-2号炉事故経過(その2)

注 1) 6時間55分に NRC 検査官は補助給水系で SG-A に給水中と報告。

2) 7 時間に, SG-A 給水中の記載あり。

加圧器逃し弁または安全弁より 6 gpm(1.4 m<sup>3</sup>/hr)で冷却材漏洩。補助給水ポンプ出口弁閉止状態。

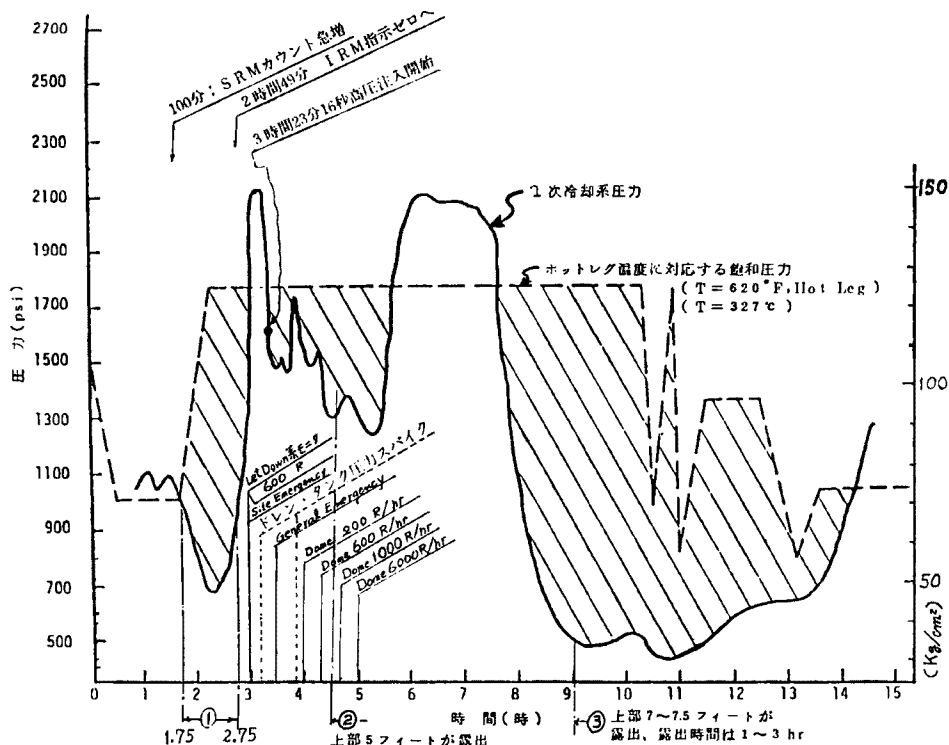
図3 炉内圧力の変化

事故発生後16時間までの1次冷却材圧力と炉心出口側高温配管部の温度に対する飽和圧力を図3に示す。図によれば、前者が後者より低くなった期間(ハッチング部)が、事故後16時間までに3回ある。第1回目は約1.75時間から約3時間まで、第2、第3回はそれぞれ約3.5時間から約5.5時間までと、約7.5時間から約14.5時間までとである。図3のハッチングで示した期間中は、すべて炉心が露出していたわけではないが、この期間中のある時期に露出が起こったと考えられる。露出の程度についても、炉心の底面まで完全露出

炉心の露出期間中、炉心は崩壊熱により加熱されたと思われるが、図3にも示したように、事故発生後3時間でレットダウン系モニタが600 R、格納容器ドーム部の放射線レベルは4時間後で200 R/hr、4時間20分で600 R/hr、4時間40分で1,000 R/hr、5時間で6,000 R/hrへと急激に増加していることから、第1回目の露出ですでにかなりの炉心損傷を起こしたものと推定される。すなわち、全燃料棒は膨脹-破裂し、ガス状核分裂生成物が燃料棒外に放出され、ジルカロイ被覆管は水蒸気との反応によって水素を発生したものと推定される。事故後3時間15分と3時間48分に、冷却材ドレンタンク内で発生した2回の圧力スパイクは、炉心内での水素発生を示唆するものである。

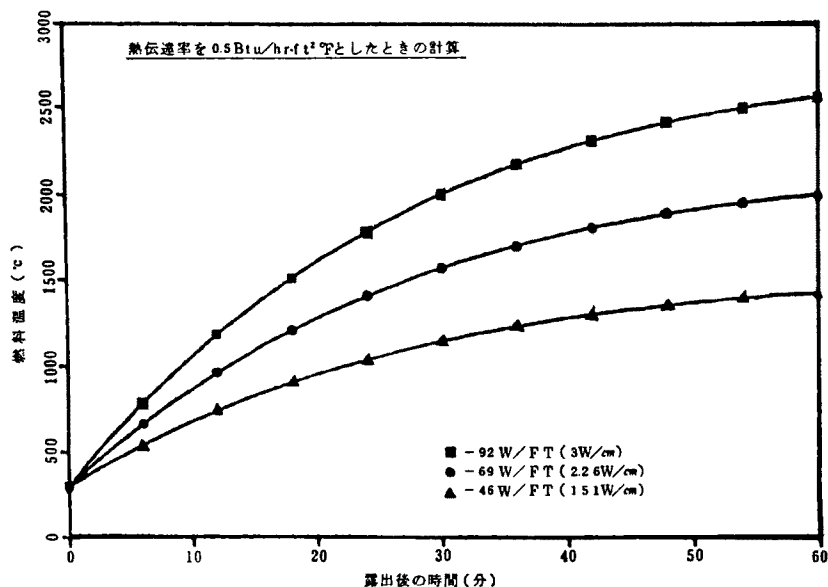
図4 燃料棒の温度上昇

図4は文献による燃料被覆管温度上昇モデルである。これは事故発生後約2時間での崩壊熱発生量をビーク出力部で約3 W/cm、平均で約2.26 W/cm、炉心上下の低出力部で約1.5 W/cmとし、被覆管から水蒸気への熱伝達率を0.5 Btu/hr·ft<sup>2</sup>·°F (25 kcal/m<sup>2</sup>·hr·°C)と仮定した場合である。

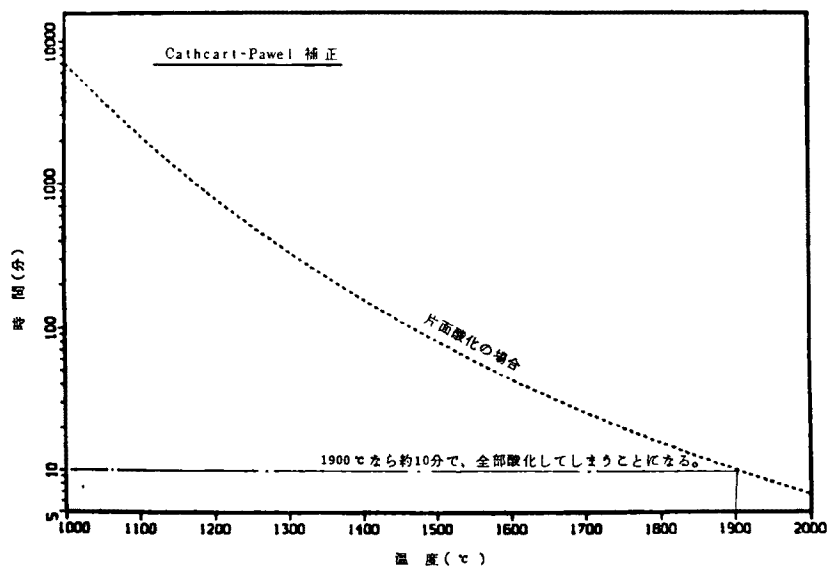
図5 ジルカロイ被覆管の100%酸化に要する時間と温度

図5に、被覆管が100%酸化するに要する時間と温度の関係を示す。この両モデルを使用し、これを前出の2ケースの炉心露出モデルにそのまま適用すると、炉心露出モデルのケース1とケース2では全酸化量に著しい差が生じてしまう。すなわち、このままでは全酸化量41%と結びつけることができない。そこで、燃料領域の全ジルカロイの約40%が酸化するように熱伝達係数を調整してジルカロイの酸化分布を計算すると、ケース1とケース2で炉心上面から約2~5.5 ft (0.6~1.7m)の間もしくは約4.5~7.5 ft (1.4~2.3 m)

の間が、それぞれ100% 酸化したと推定される。このモデルは、炉心内の全ジルカロイの約40%が酸化したとする情報に基づき、このほか、ごく限られた情報を頼りにして構成され簡略化されたモデルである。それゆえ、このモデルについて詳細な評価をすることは当を得ないかも知れない。他の炉心酸化モデルを定性的に総合してみると、炉心の上部は下部に比べて露出時間が長く、一方崩壊熱発生分布は炉心の中央部が高い

ので、炉心の損傷は上端より1~2 mの部分最もきびしく、下部から1.2~1.8 mまではほぼもとの形態を保っているものと推定される。また、第1回目の露出の初期に、燃料棒の燃料装荷部の上端から1~2 ft (0.3~0.6 m)の部分で破裂したものと思われるが、その後の露出による損傷によってその形骸が残されているかどうかは疑問である。
