東京電力福島第一原子力発電所の現状と 建屋内除染の進捗状況について

平成25年8月25日

東京電力株式会社
鈴木俊一

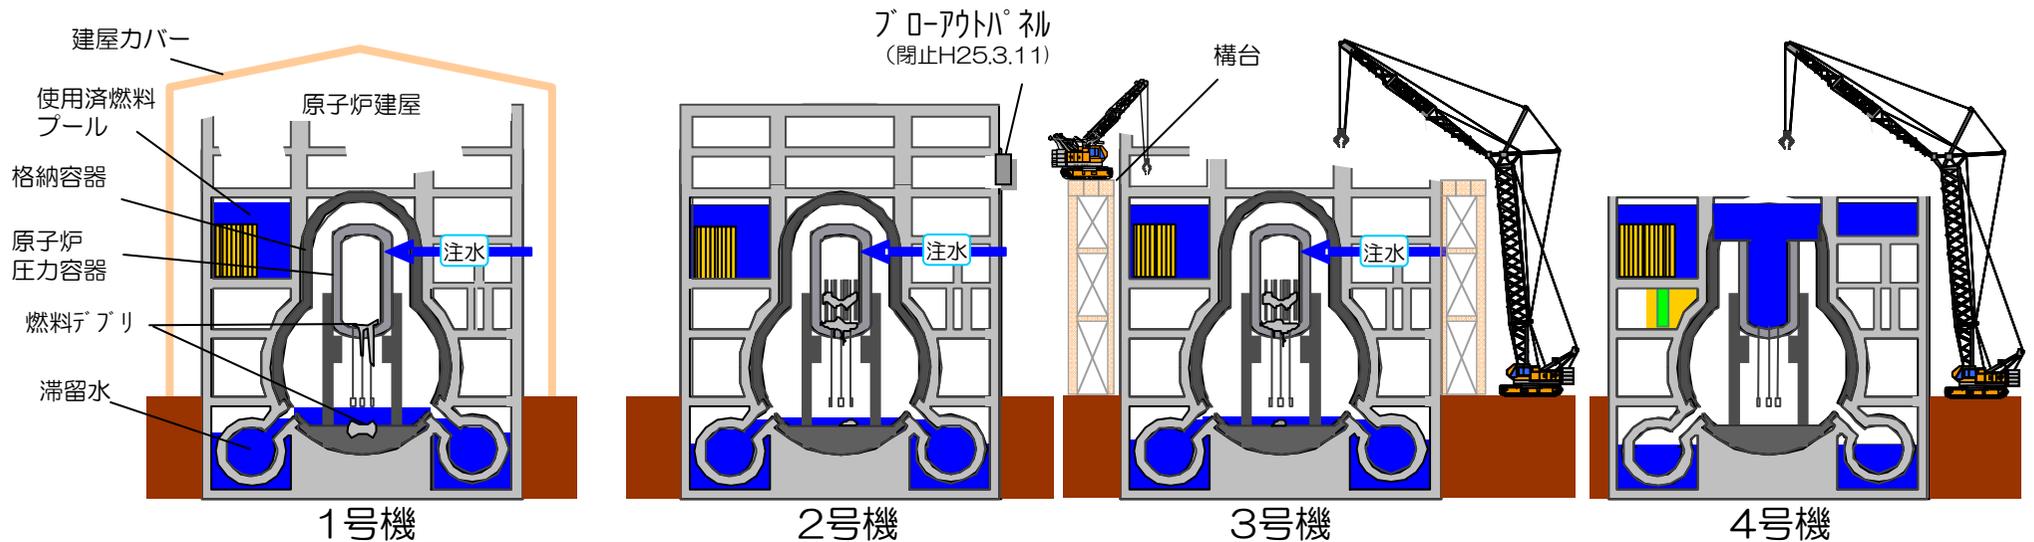
1～3号機の原子炉は安定的に冷温停止状態（約25～約50℃）を維持しており、1～4号機の使用済燃料プールもいずれも温度は安定した状態です。

圧力容器	30.6℃	41.8℃	40.6℃	燃料なし
格納容器	31.3℃	42.0℃	38.9℃	
燃料プール	27.5℃	27.2℃	26.2℃

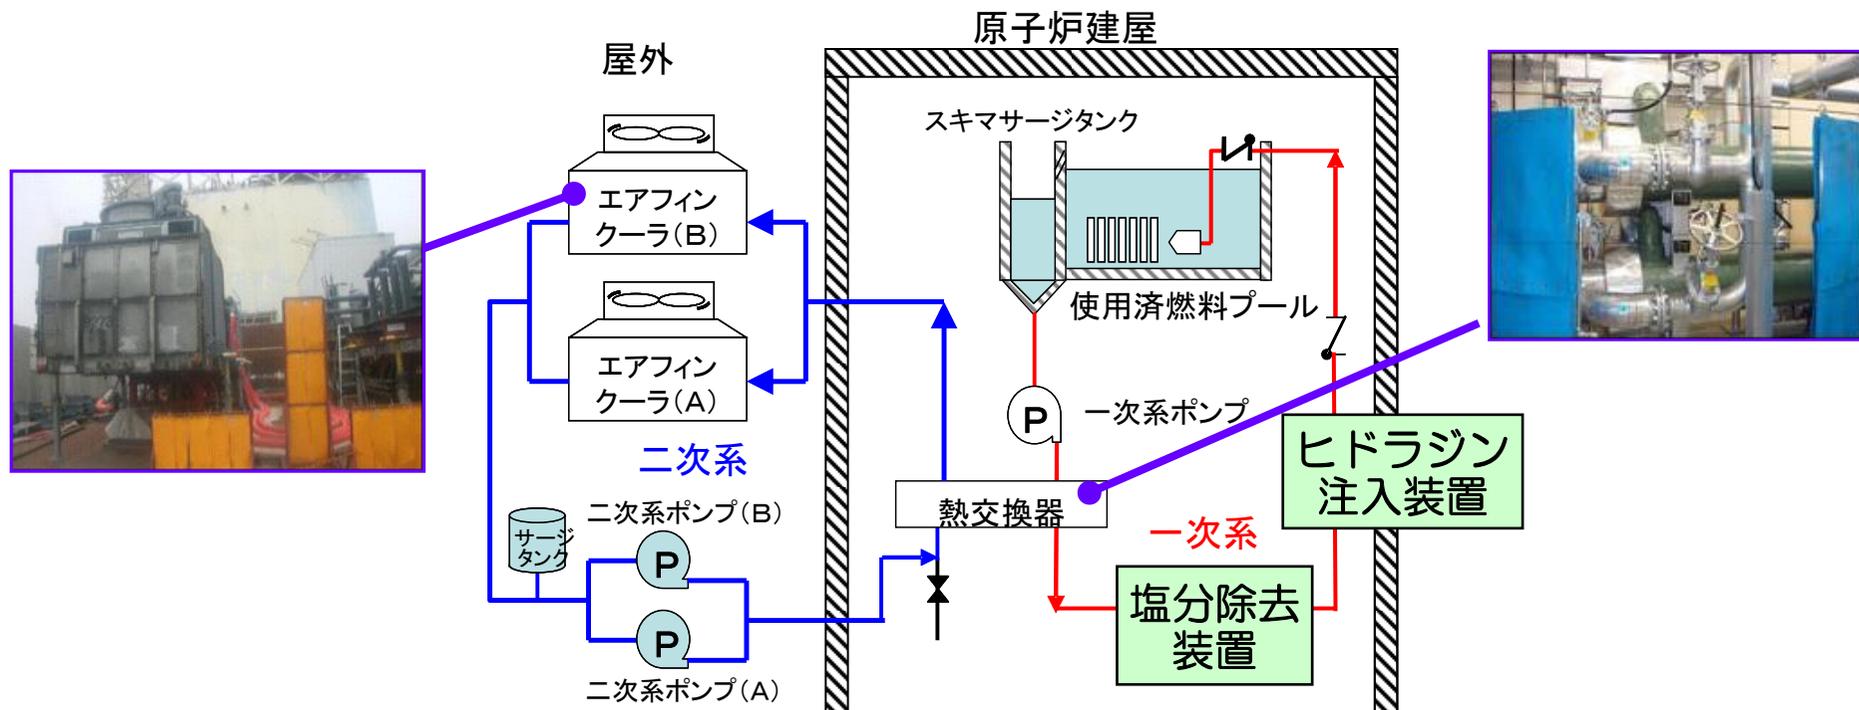
<使用済燃料プール循環冷却設備概要>

- 使用済燃料プール水の循環冷却を継続中。(1号機:H23/8/10～、2号機:H23/5/31～、3号機:H23/6/30～、4号機H23/7/31～)
- 使用済燃料プール構造材・配管等の健全性確保のため、モバイルRO(逆浸透膜)やイオン交換装置による塩分除去を実施。(1号機:海水注入実施せず、**2～4号機:除去完了**)
- 万一、一次系/二次系ポンプ・配管の故障等により循環冷却ができなくなった場合に備え、コンクリートポンプ車等代替注水設備を配備済み。

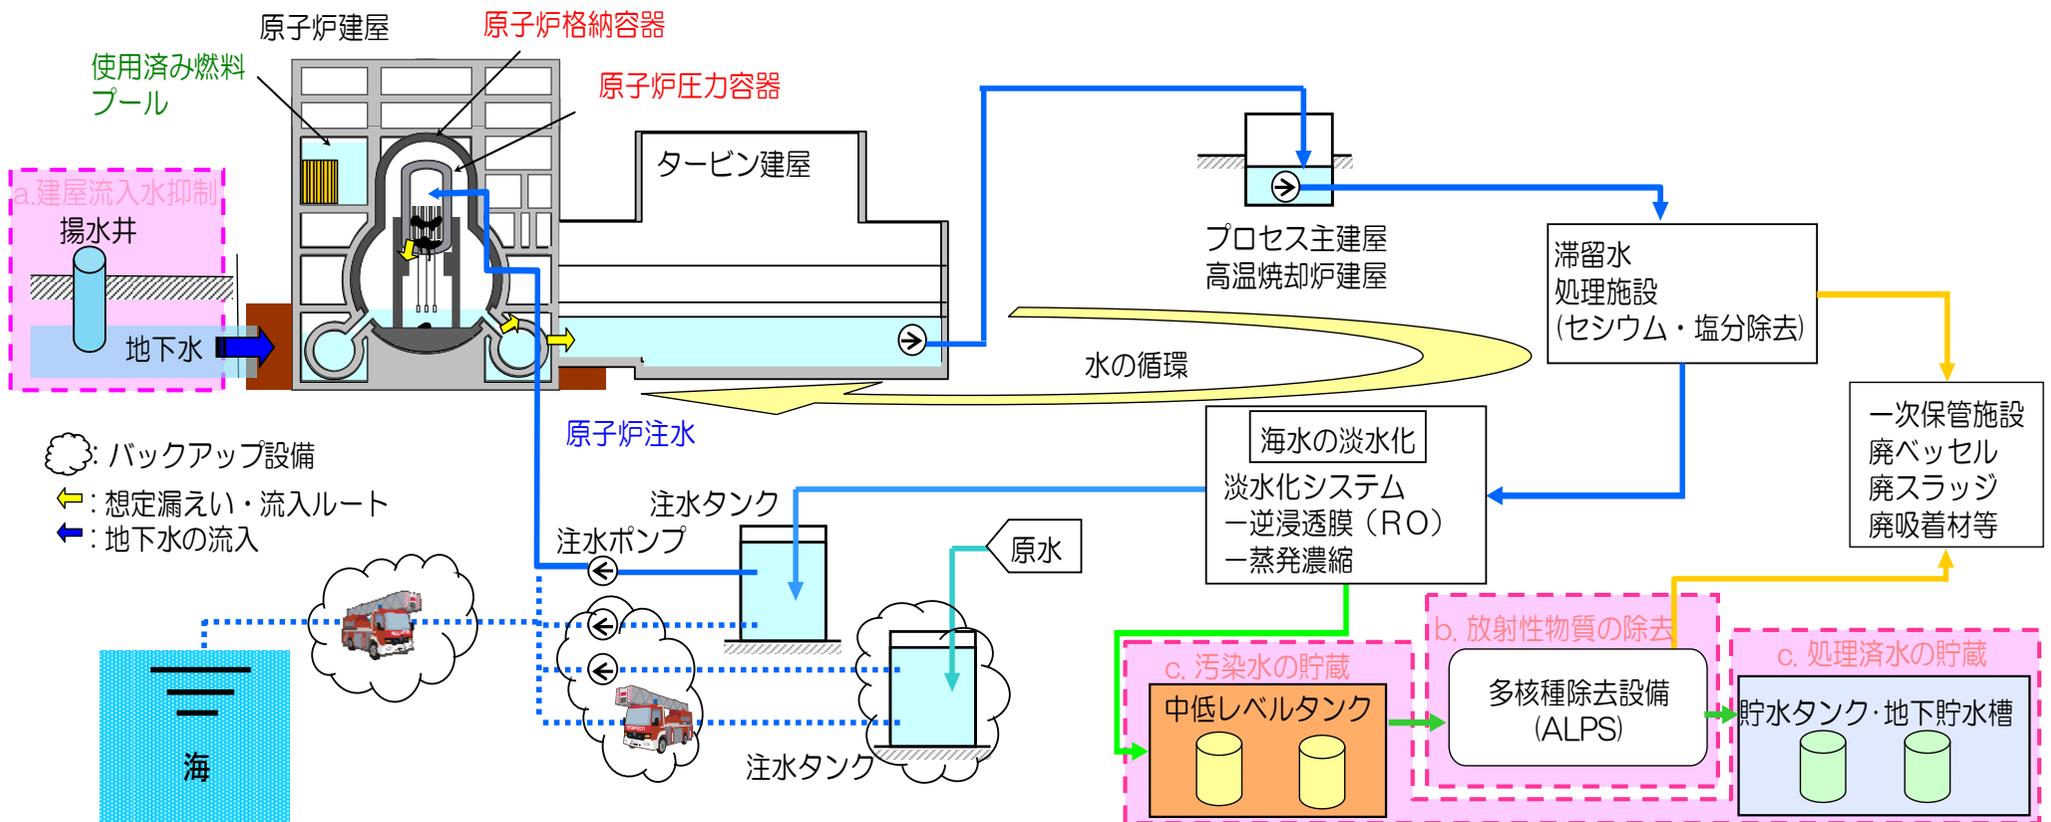
- 建屋地下階に滞留している高濃度の放射性物質を含んだ滞留水を、セシウム・塩分除去後、原子炉注水に再利用する「循環注水冷却システム」を構築。**(多重性、多様性、独立性を確保)**
- この過程で発生する汚染水を処理・貯蔵。
- 万一、事故により原子炉注水に係る複数の設備が同時に機能喪失したとしても、3時間程度で原子炉注水の再開が可能

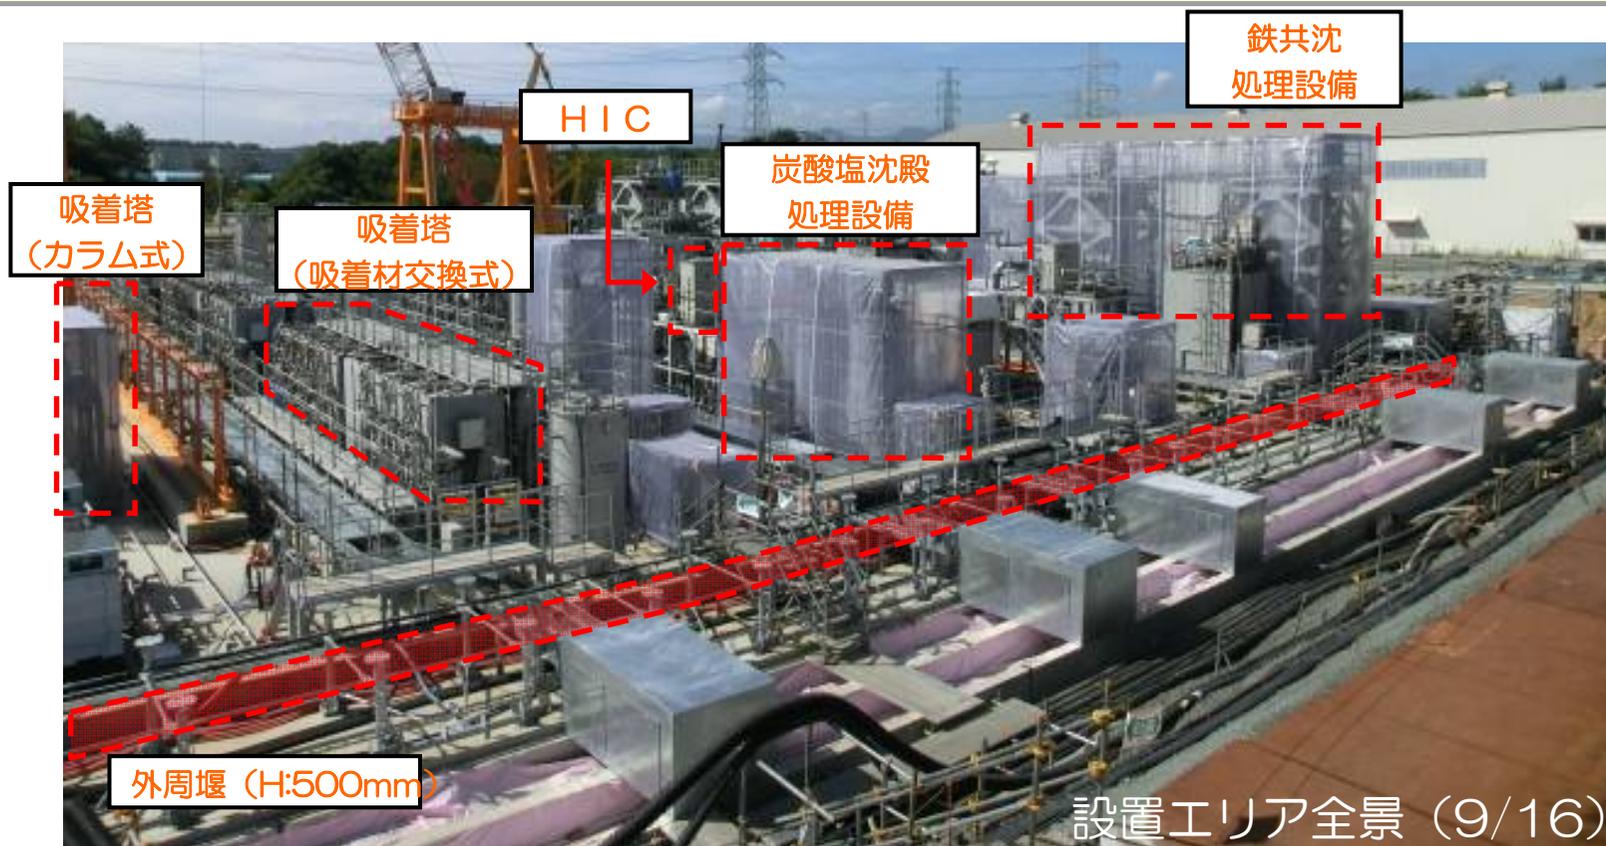
- 既設滞留水処理設備は主にセシウムを除去しているが、**処理水の放射性物質濃度をより一層低く管理するため、セシウム以外の核種も除去する「多核種除去設備」を導入。**
- 確証試験の結果、**除去対象核種（62核種）**に対して、告示濃度限度を満足し、かつ、**トリチウムを除く核種で、検出限界（N.D.）値未満まで除去**できることを確認。
- 現場では、**機器・配管据付工事が完了し、ホット試験を実施中。**

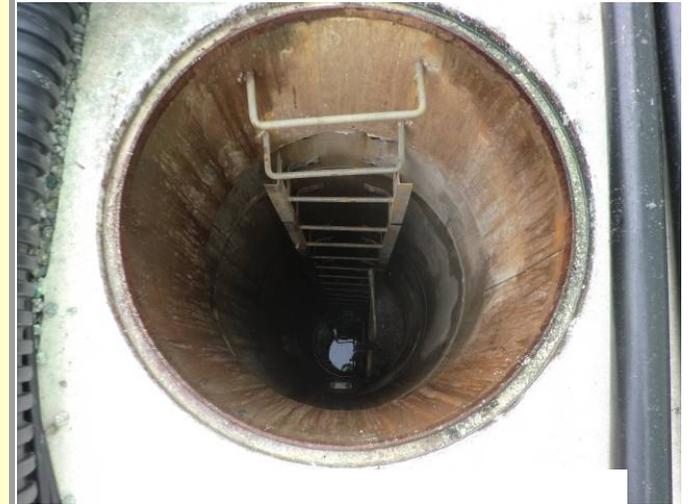
サブドレンピット内部

地下水の建物内への侵入防止のためピット内のポンプにより地下水を汲み上げ、地下水位のバランスをとる装置。

地下水の流入抑制のため、サブドレン水を汲み上げ、地下水位を低下。

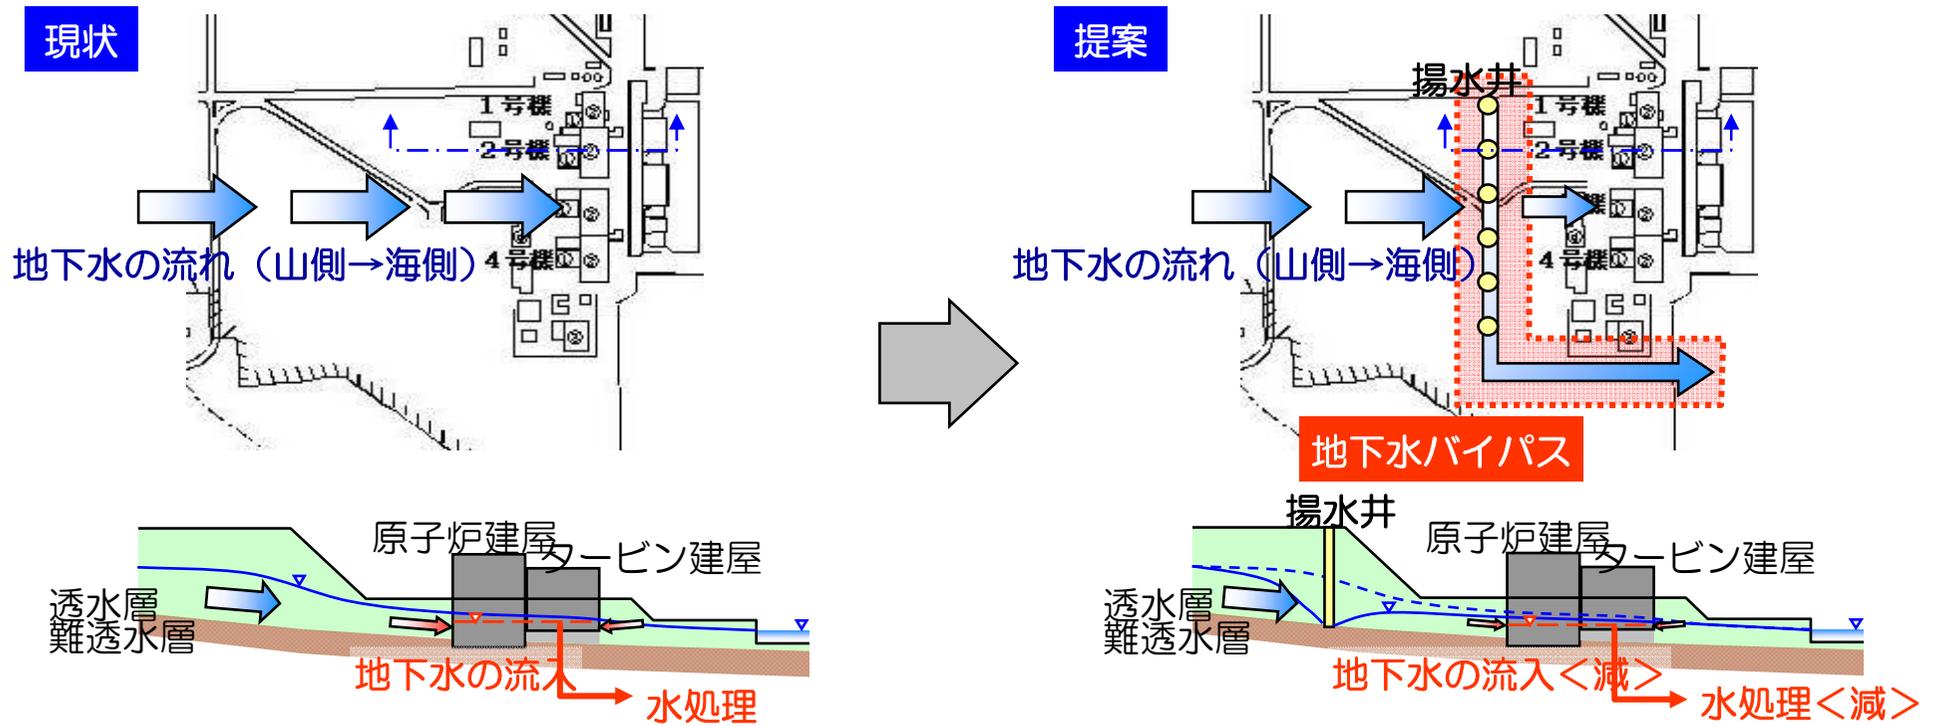
- 地下水は主に透水層を山側から海側に向かって流れている。
- 海に向かう過程で地下水の一部が建屋内に流入している。
→建屋内滞留水の増加
- 建屋内への地下水流入量抑制のため、サブドレン復旧中。

- 山側から流れてきた地下水を、建屋の上流で揚水し、地下水の流路を変更する。
（地下水バイパス）
- 地下水バイパスにより建屋周辺（主に山側）の地下水位を低下させ、建屋内への流入量を抑制する。
- 引き続き、サブドレン復旧を継続する。

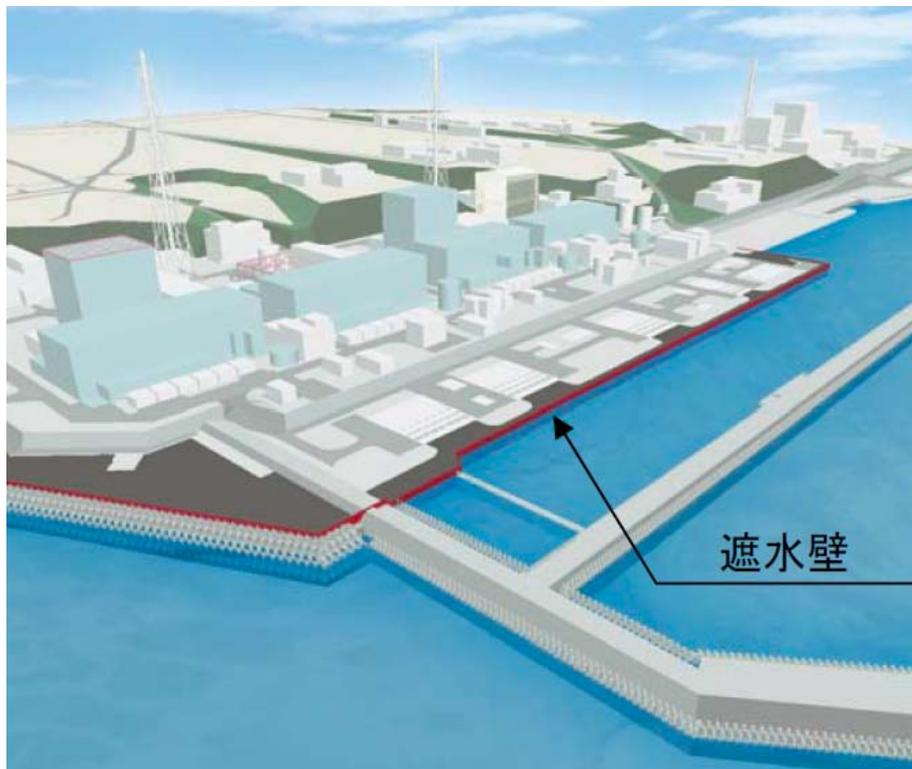
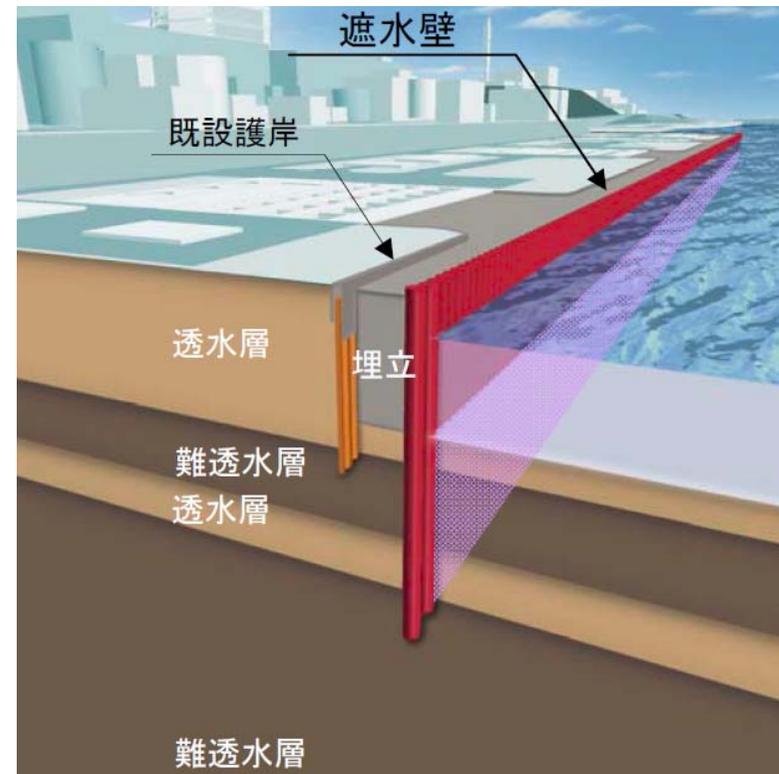
遮水壁のイメージ

- 建屋内滞留水の水位をサブドレン（地下水）の水位より低くすることにより、**建屋内滞留水の漏出を防止**（サブドレン水の放射性物質濃度分析で確認）。
- 1～4号機の既設護岸の前面に**遮水壁を設置する工事に着手**（万一の大規模漏えいにより、地下水が汚染した場合の海洋流出防止を図る）。

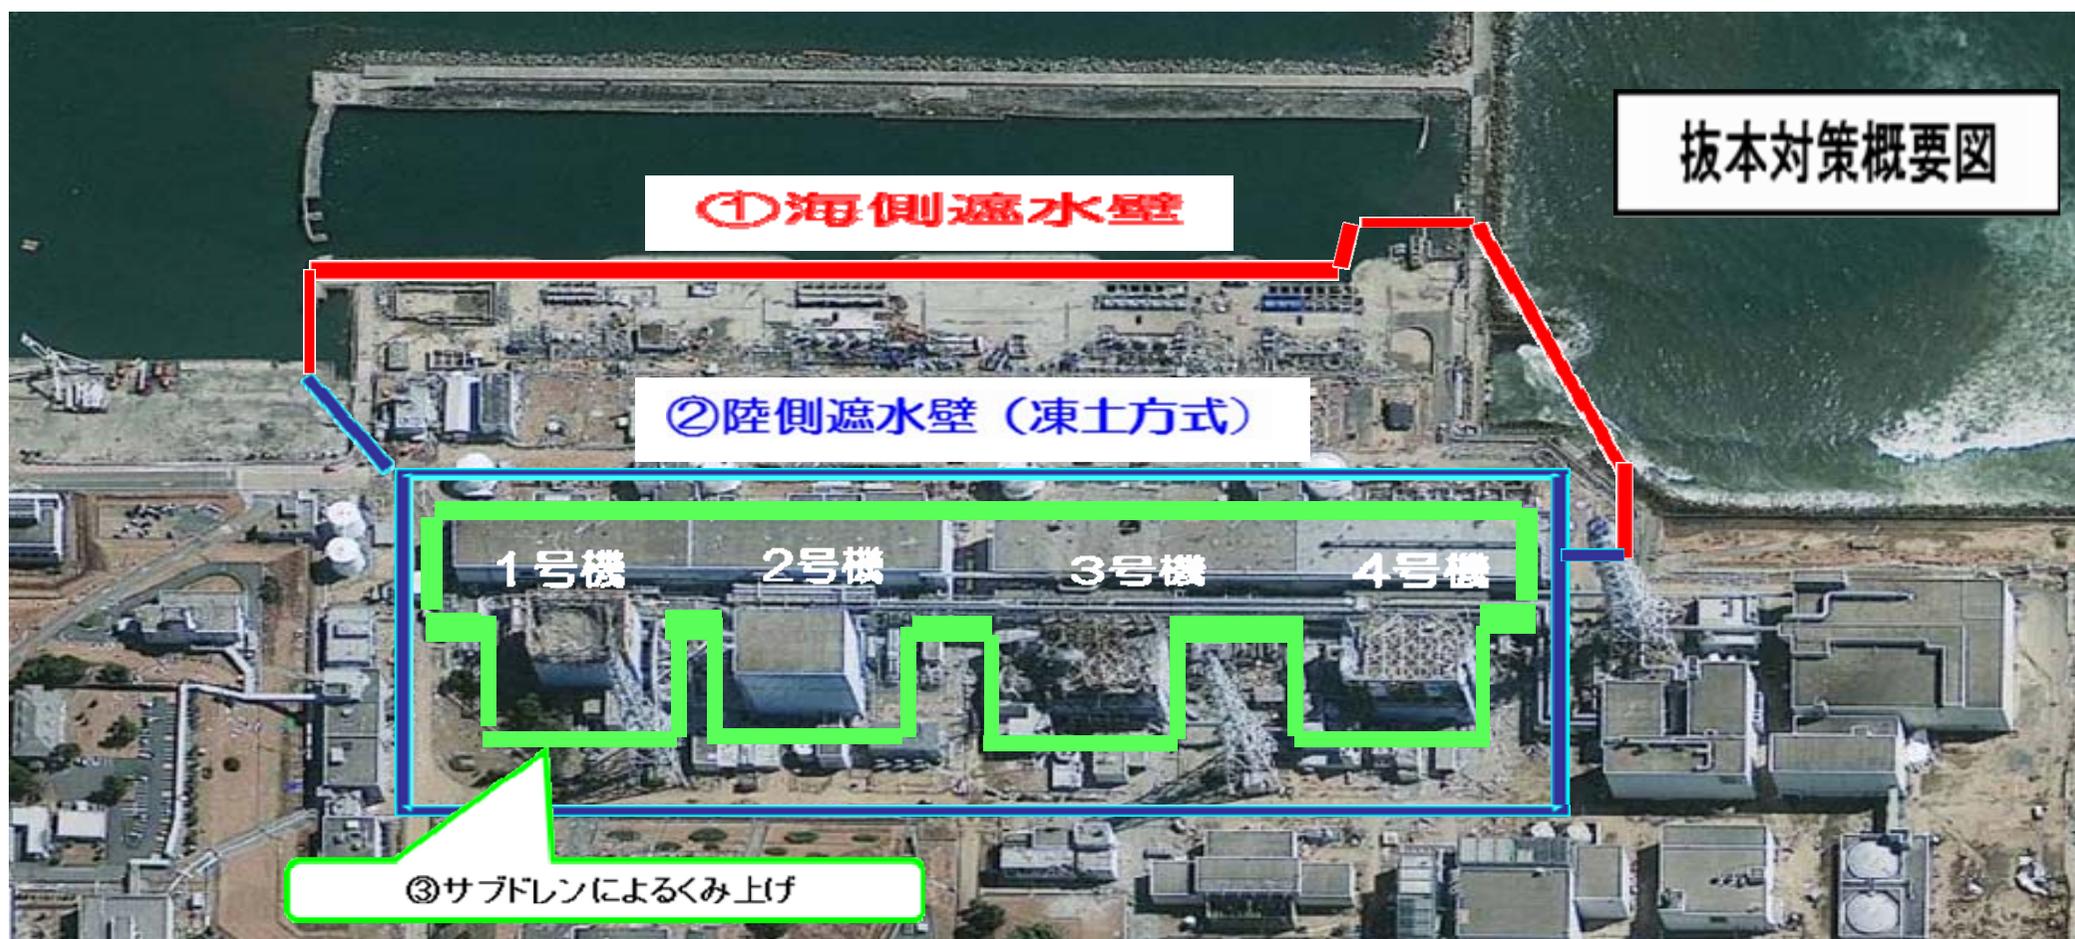
汚染水の抜本的解決を目指して「海洋流出の阻止」「汚染水増加抑制・港湾流出の防止」「原子炉建屋等への地下水流入の防止」を目的として今後1～2年をかけて3つの対策に取り組んでまいります。

海洋流出の阻止 …………… 海側遮水壁の設置 【漏らさない】

汚染水増加抑制・港湾流出の防止 … 陸側遮水壁(凍土方式)の設置 【近づけない】【漏らさない】

原子炉建屋等への地下水流入抑制 … サブドレンからの地下水くみ上げ 【近づけない】

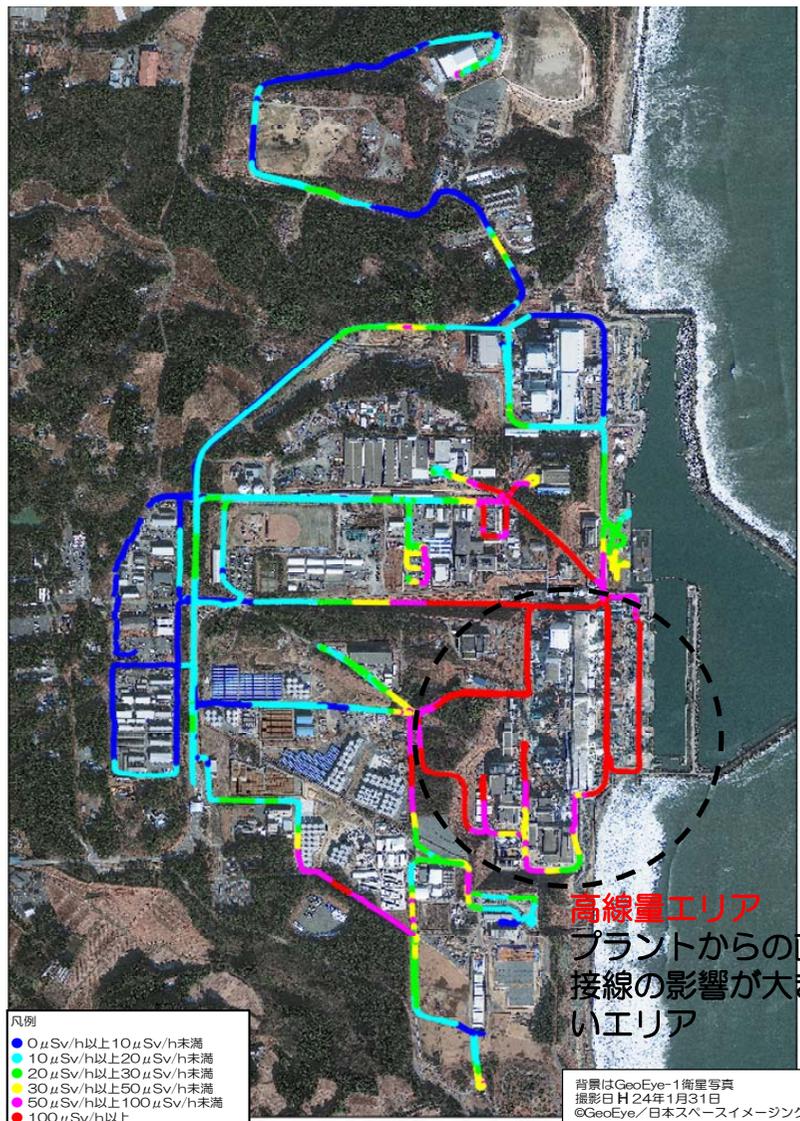
走行サーベイによる車内の空間線量率マップ

■敷地内の線量率は、放射性物質の降下物等の影響により、**数 $\mu\text{Sv/h}$ から1000 $\mu\text{Sv/h}$ を超える**場所がある。（右図参照）

■1～4号機周辺の高線量エリア（黒点線の円内）は、原子炉建屋から近いため、直接線の影響が特に大きい。一方、その外側の敷地内は、放射性物質の降下物の影響により、地表面からの寄与が大きい。

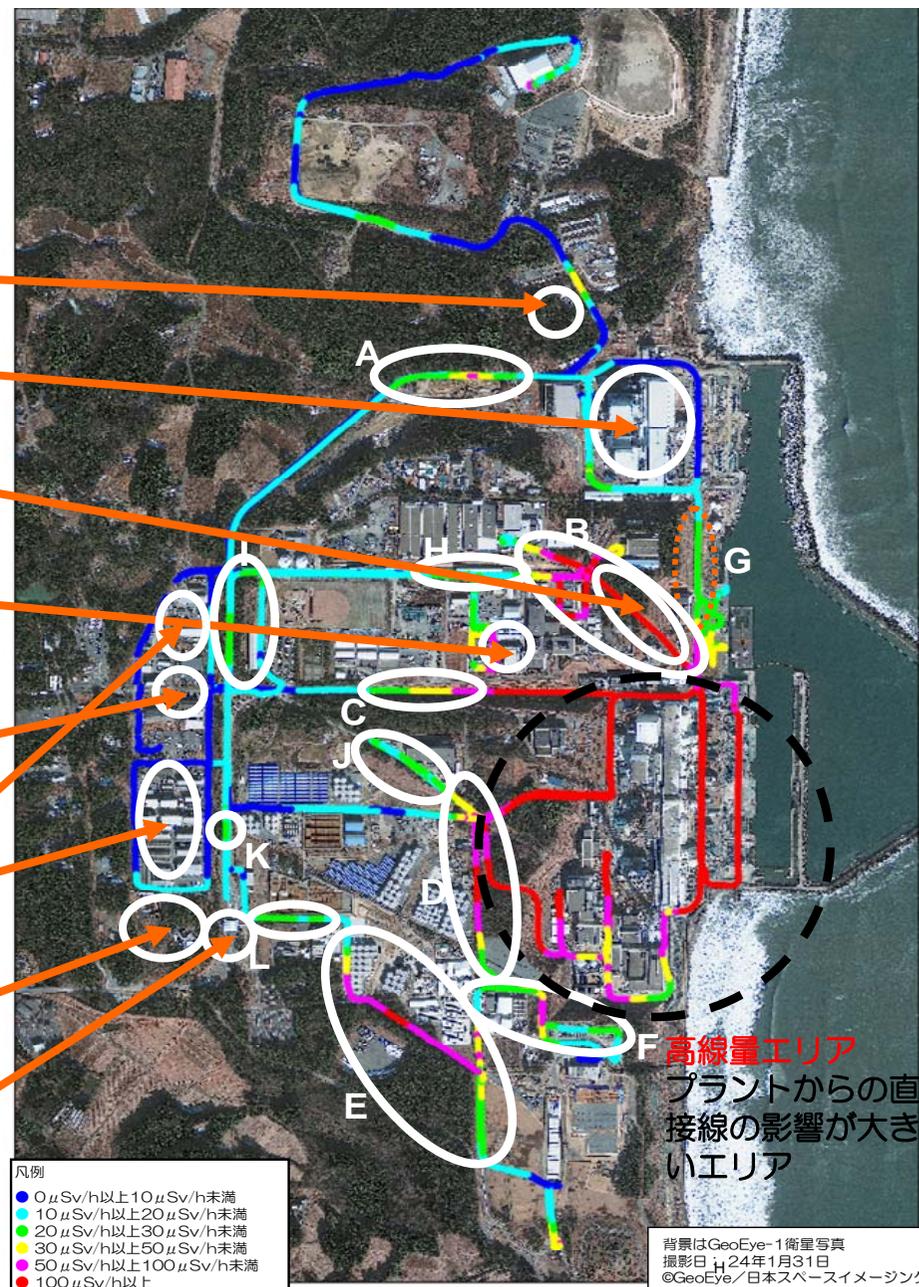
多くの作業員が立ち入る場所の線量低減を図る観点から、現在選定している対象箇所と現在の線量率

- ⑥焼却炉建屋周辺（建設予定） ～50 μ Sv/h
- ④5, 6号機周辺 ～30 μ Sv/h
- ⑤主要道路（汐見坂等A～L） ～220 μ Sv/h
- ①免震重要棟周辺 ～180 μ Sv/h
- ②厚生棟周辺 ～20 μ Sv/h
- ②企業棟周辺 ～20 μ Sv/h
- ⑥入退域管理建屋周辺（建設中） ～50 μ Sv/h
- ③正門周辺 ～25 μ Sv/h

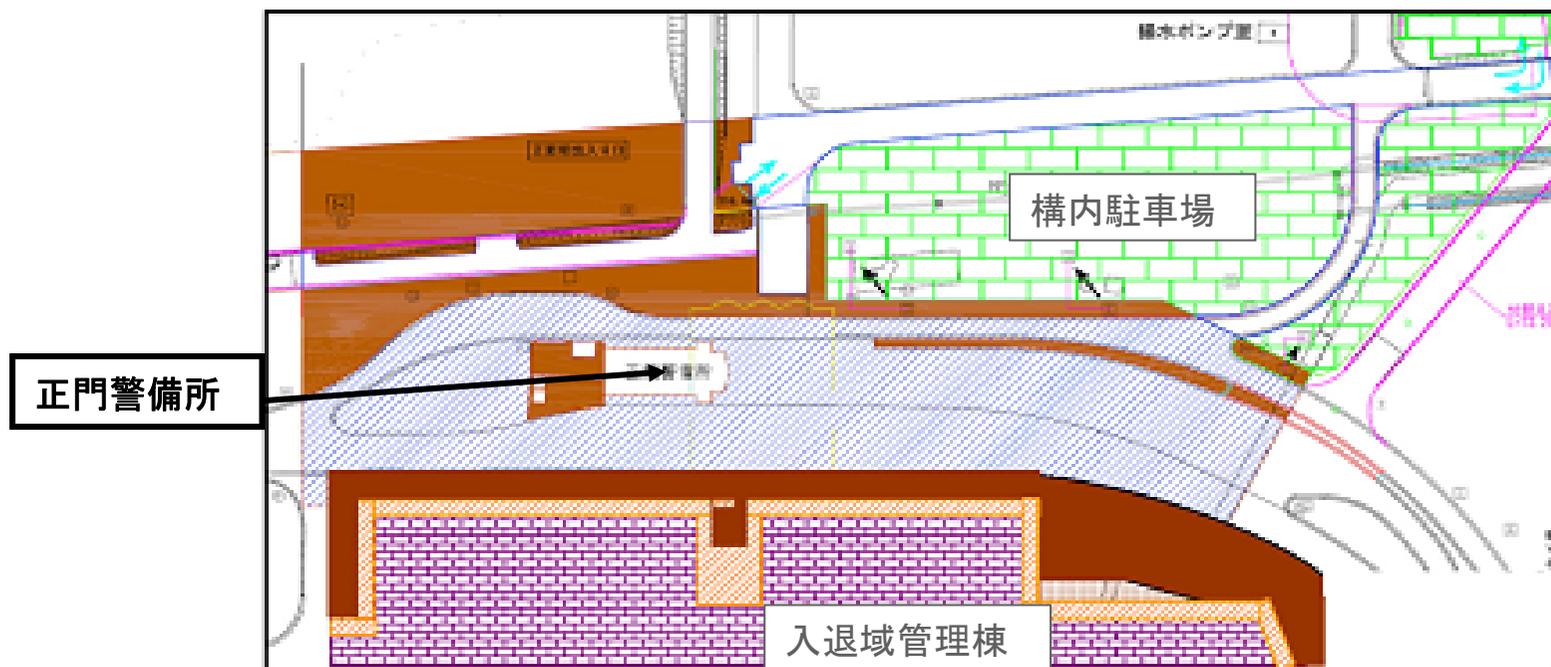
緑地(土壌)部は土壌天地返し等、舗装部は超高圧水洗浄により、除染を実施。

凡例	内容
	<ul style="list-style-type: none"> ・堆積物除去 ・超高圧水洗削
	<ul style="list-style-type: none"> ・除草 ・剪定、枝払い ・天地返し(表層土10cmと下層土20cmの入替)または表土剥ぎ
	<ul style="list-style-type: none"> ・表土剥ぎ ・碎石(クラッシュランRC-40) 30cm ・密粒度アスファルト舗装 5cm

凡例	内容
	<ul style="list-style-type: none"> ・天地返し(表層土20cmと下層土20cmの入替)または表土剥ぎ ・碎石(クラッシュランRC-40) 10cm ・密粒度アスファルト舗装 3cm
	<ul style="list-style-type: none"> ・天地返し(表層土20cmと下層土20cmの入替)または表土剥ぎ ・碎石(クラッシュランRC-40) 30cm ・粗粒度アスファルト舗装 5cm ・密粒度アスファルト舗装 5cm
	<ul style="list-style-type: none"> ・除草 ・天地返し(表層土20cmと下層土20cmの入替)または表土剥ぎ

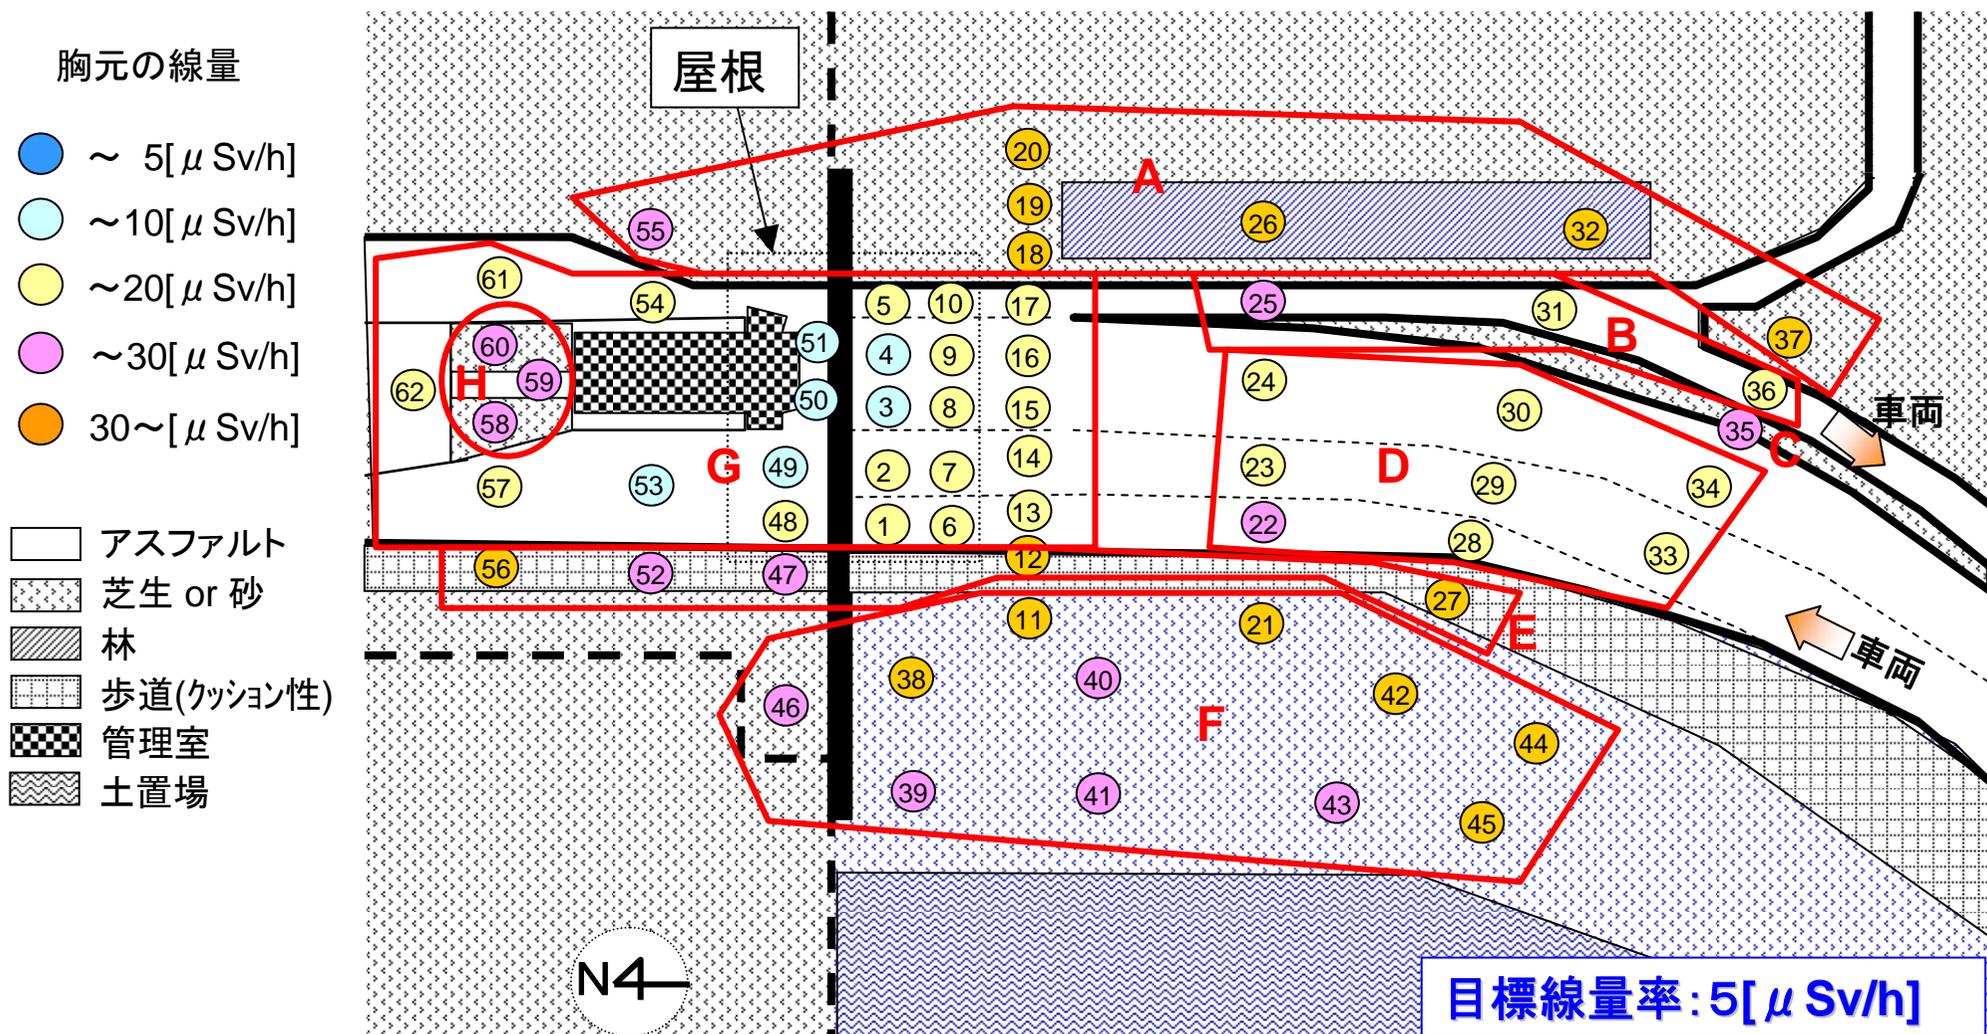
除染実施前の線量測定結果

・正門警備員の作業エリアの平均線量率は、13.6[μ Sv/h]。

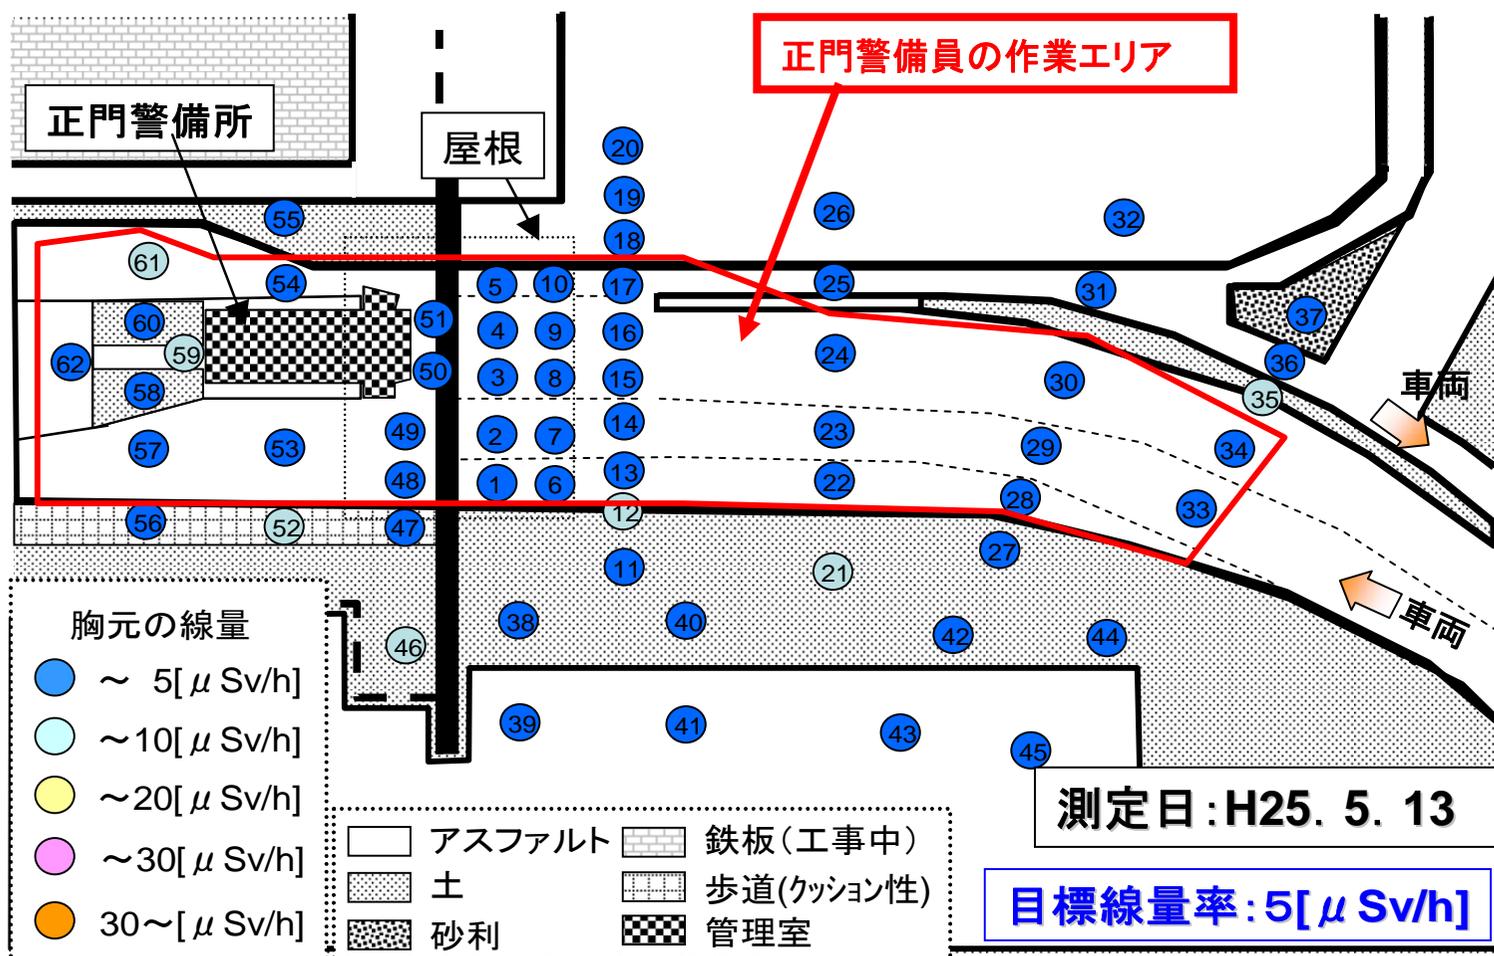
正門警備員の作業エリアの平均線量率が、**3.8[μ Sv/h]**まで低減(除染前;
13.6[μ Sv/h])。これにより、作業員の年間線量も20[mSv/年]を大きく下回る状況。

線量率:
13.6[μ Sv/h]

作業線量:
27.6[mSv/年]
 ※年間2000時間

線量率: **目標達成!**
3.8[μ Sv/h]

作業線量:
7.6[mSv/年]
 ※年間2000時間

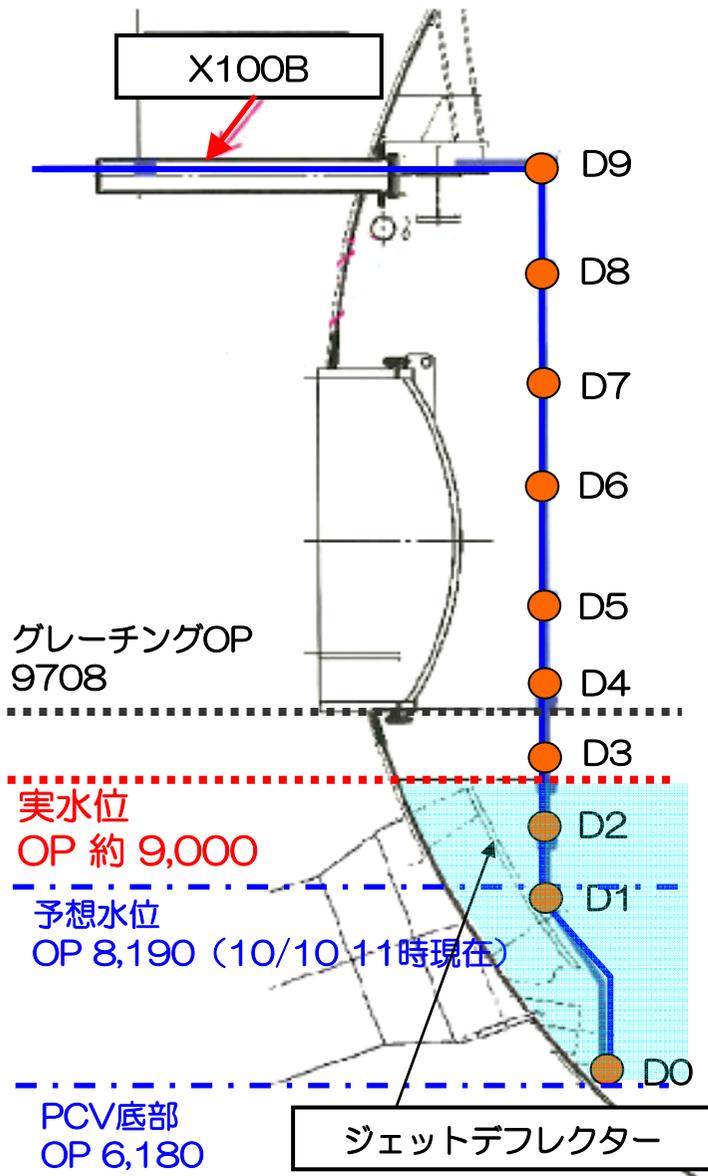
1号機調査結果 (PCV内部調査) 滞留水の水位・汚濁気線量

線量ならびに水位測定結果			
測定点	PCV底部からの距離	OP	線量測定値 (Sv/h)
D9	8,595	14,775	9.8
D8	(約7,800)	(約14,000)	9.0
D7	(約6,800)	(約13,000)	9.2
D6	(約5,800)	(約12,000)	8.7
D5	(約4,800)	(約11,000)	8.3
D4	(約3,800)	(約10,000)	8.2
D3	(約3,300)	(約9,500)	4.7
D2・水面	約2,800	(約9,000)	0.5
D1	—	—	—
D0	0	6,180	—

PCV 1 階面における気中部の線量は、**4.7~9.8Sv/h**
なお、計測器挿入時において、**ペネ端部にて約11.1Sv/h**を計測

線量分布は、高さが下がるにつれて低下する傾向
滞留水水中部では、**0.5Sv/h**まで低下

滞留水水面はPCV 1 階グレーチングから約650mm下部（O.P.約9,000mm）
にあり、**水位としてはPCV底部から約2,800mm**
※水位は、CCDカメラがグレーチング上部から滞留水水面に接触するまでの
ケーブル送り長さにより測定

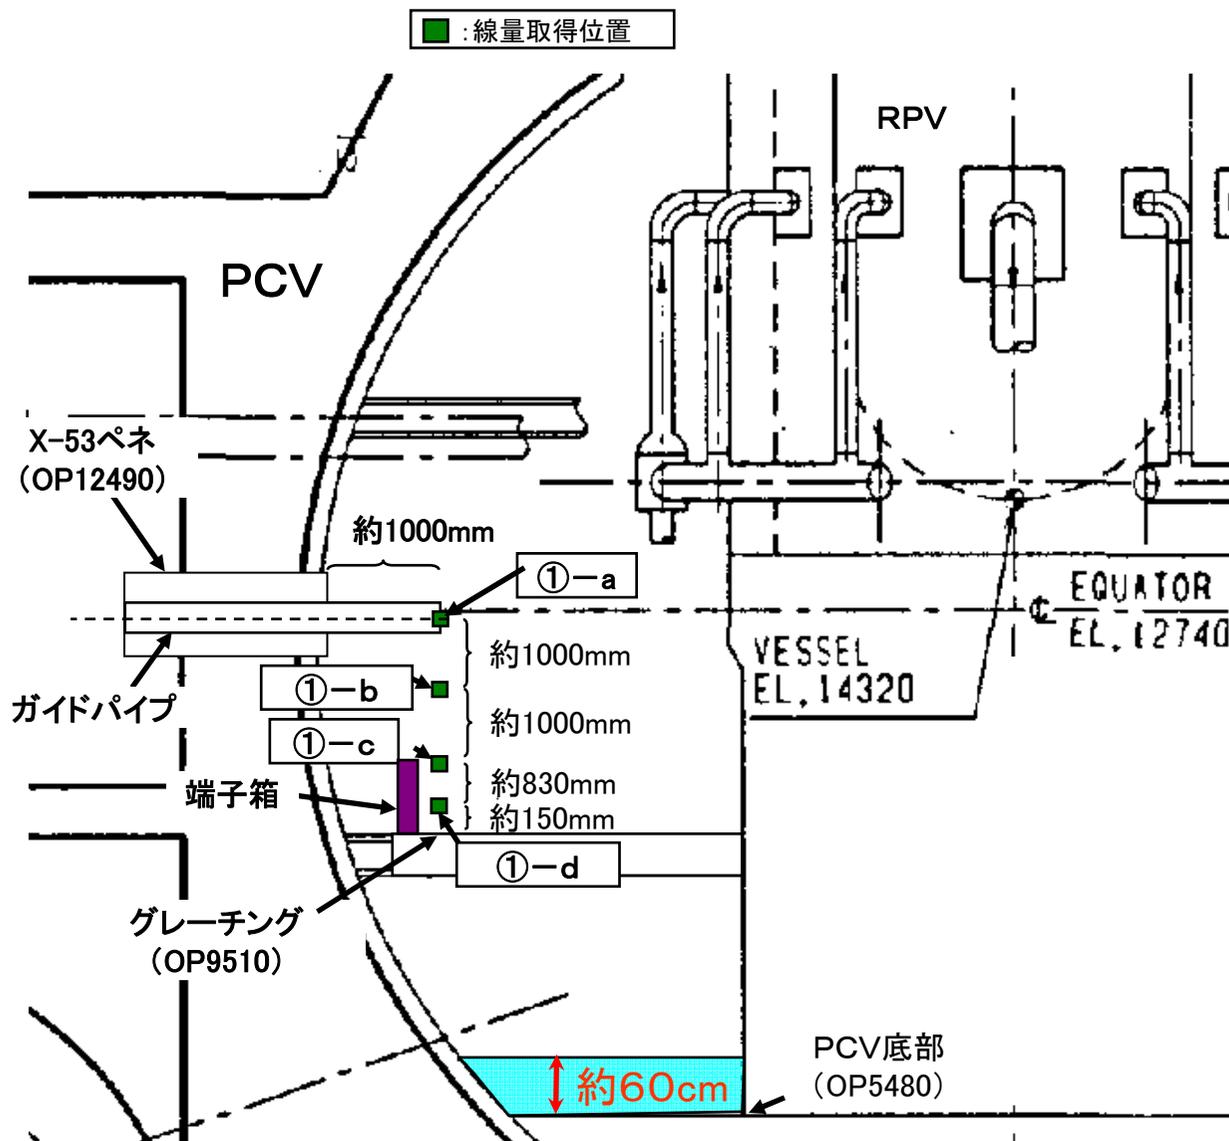
2号機調査結果（劣因気線量（内壁から約1000mm））

①-a	39.0 Sv/h
①-b	54.1 Sv/h
①-c	57.4 Sv/h
①-d	72.9 Sv/h

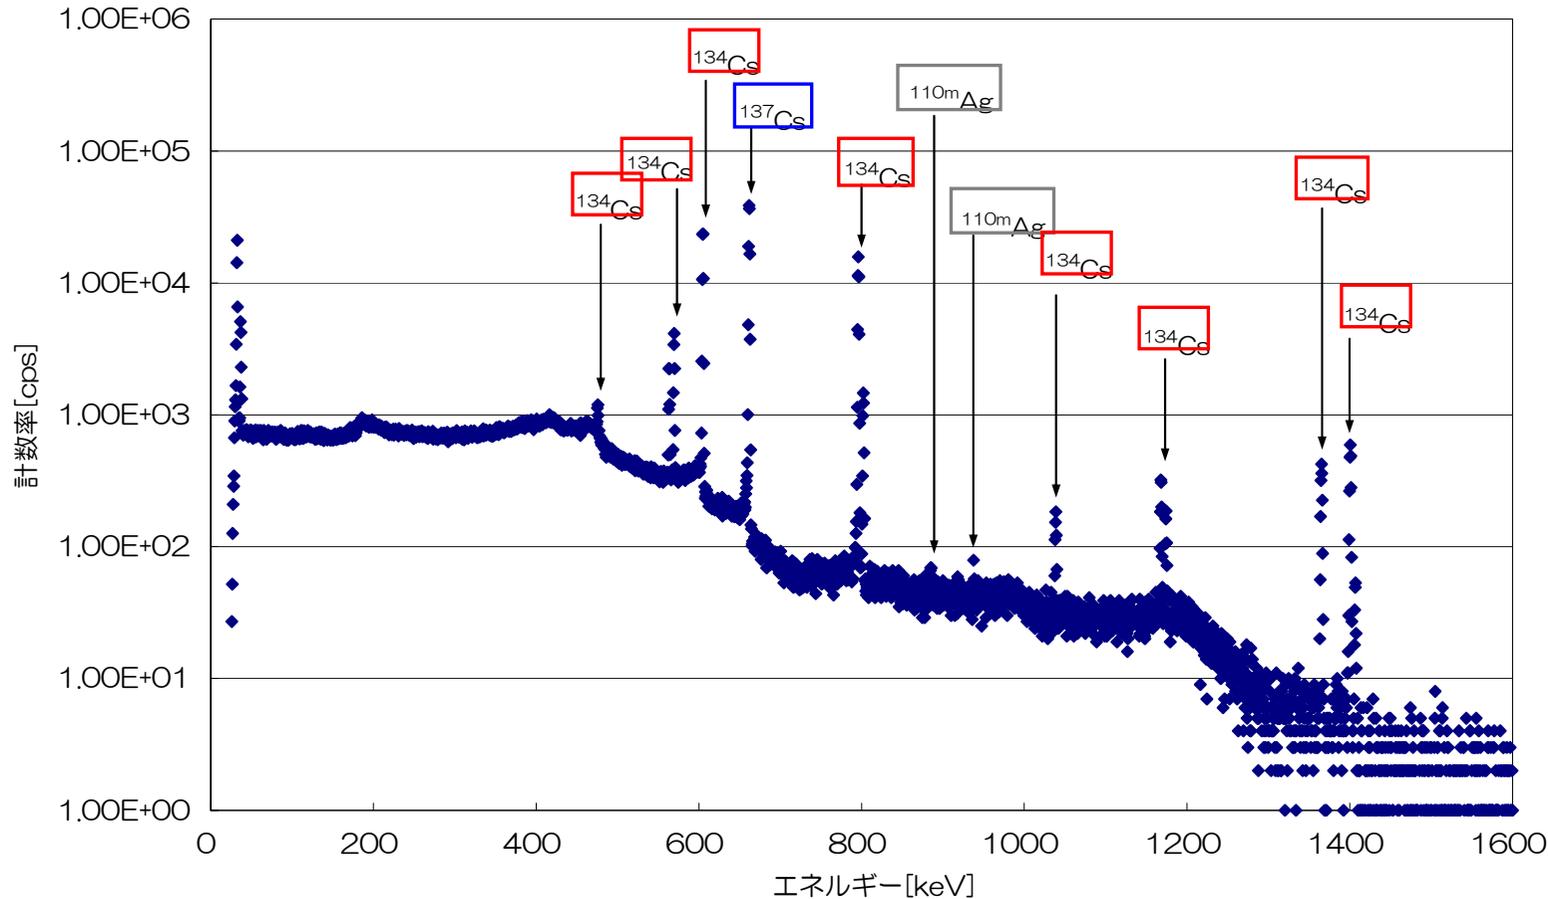
測定結果の例（1号機2階床（試料番号⑩）遊離性汚染）

Cs134及びCs137が大半を占め、放射能比はCs134:137=2:3であった。

Csの他、極微量ではあるがAg110m(1/2号)、Sb-125(2号)が検出され、

放射能はそれぞれCs137の1/100及び1/10程度

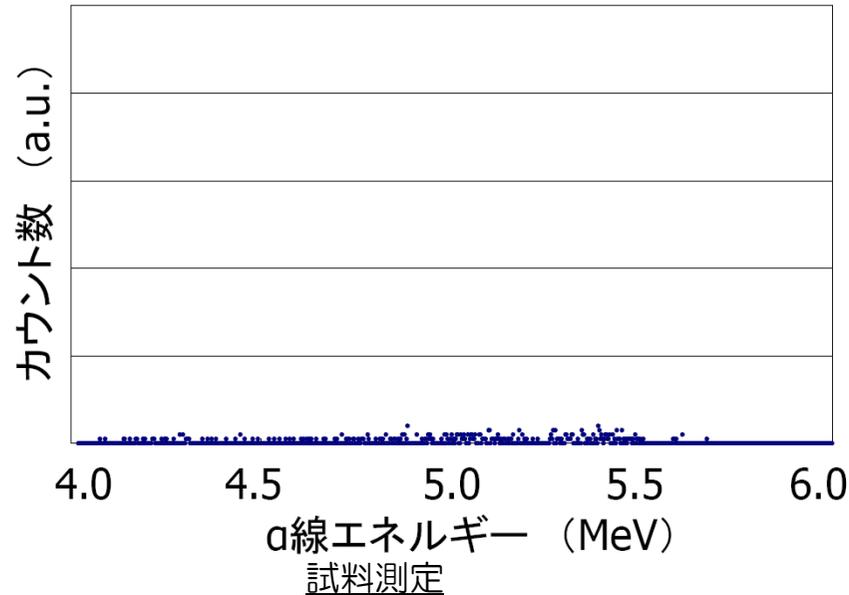
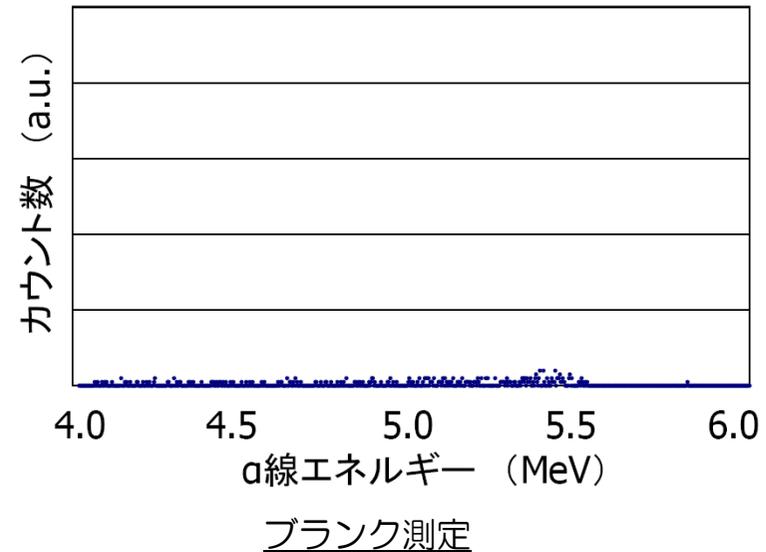
測定結果の例（1号機1階床（試料番号①）固着性汚染）

ブランク測定との差異がなく、有意な α 線ピークは検出されなかった。

その結果、Cs134:Cs137=2:3の時の β 線減衰曲線と矛盾ない結果を得たことから、建屋内の β 線源はCs134及びCs137と考えられる。
