東京電力福島第一原子力発電所の現状と 建屋内除染の進捗状況について

平成25年8月25日

東京電力株式会社
鈴木俊一

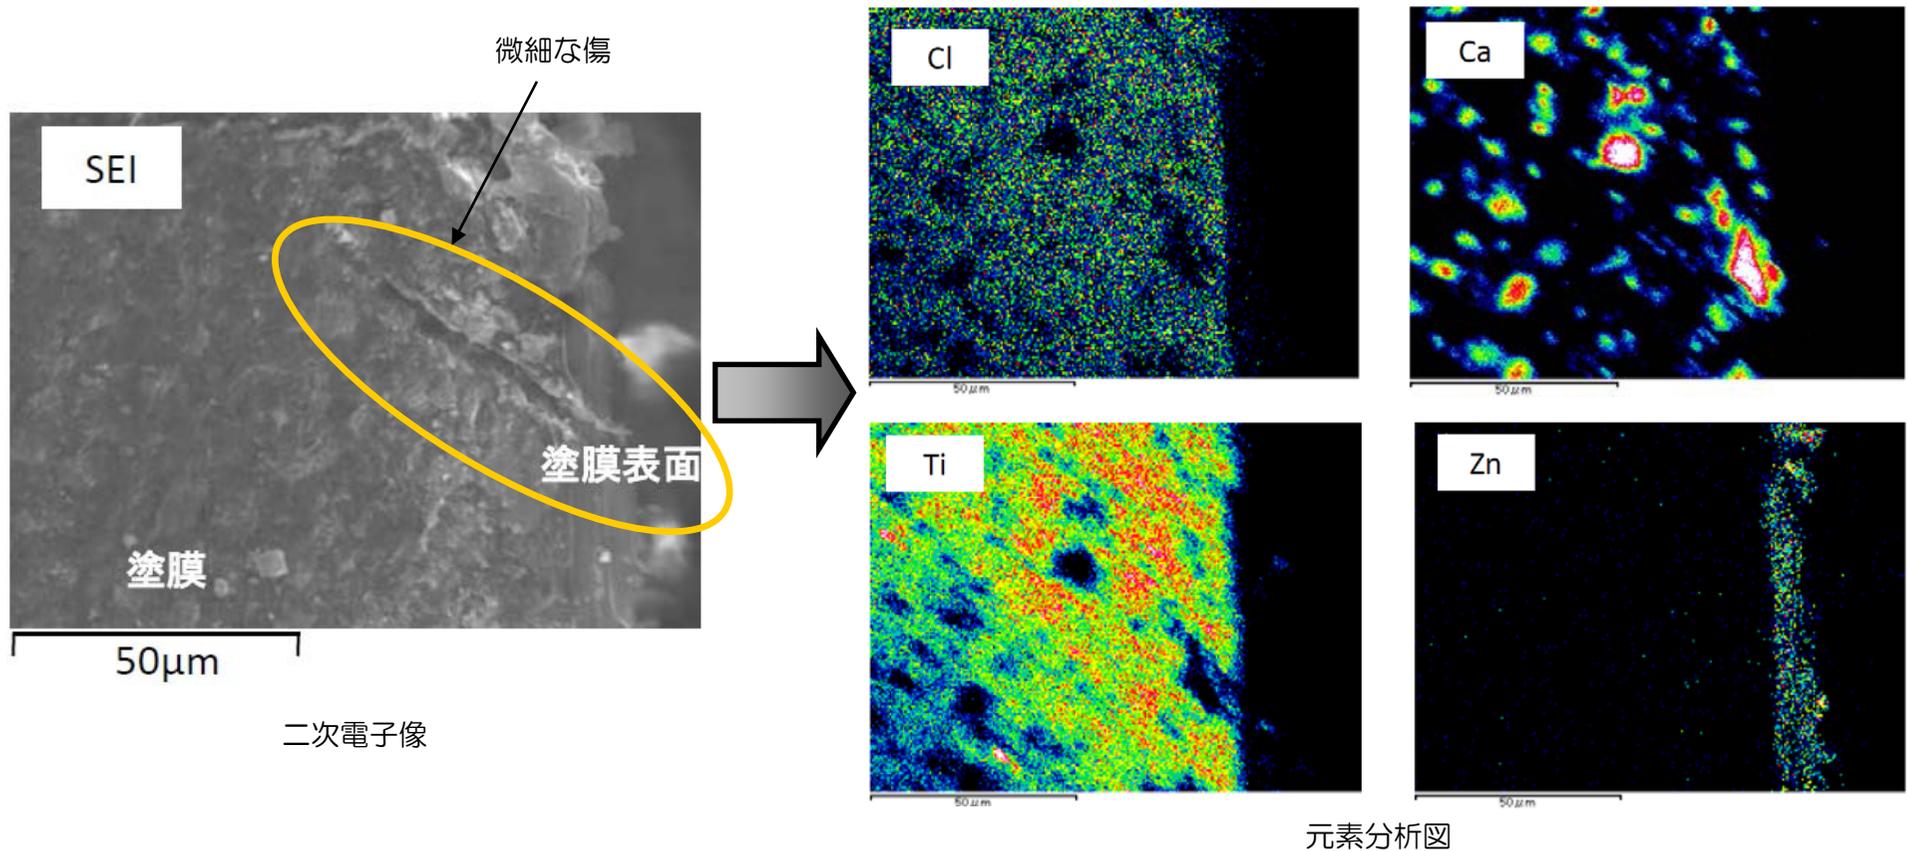
測定結果の例

Cs等の汚染源の高濃度な特異点は観察されなかった(100ppm以下)

1号機及び3号機床の一部でNaClを検出→津波の影響か否かは不明

エポキシ塗装表面には、経年劣化によるものと思われる微細な傷が観察された。

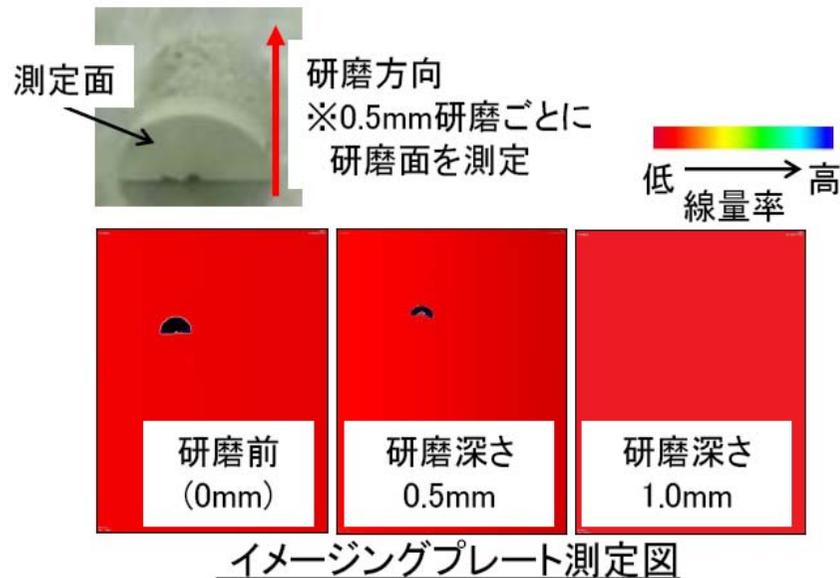
測定結果の例（3号機1階床（試料番号①）コア）

コアサンプルのエポキシ塗装面への浸透は限定的で、1号機及び3号機は最大0.5mm、2号機は最大1mm程度であった。但し、これらはエポキシ樹脂そのものへの汚染浸透ではなく、経年劣化による傷やポーラス状の微小な凹部に汚染が固着していると考えられる。

【研磨-表面イメージングプレート測定による汚染浸透深さ測定】

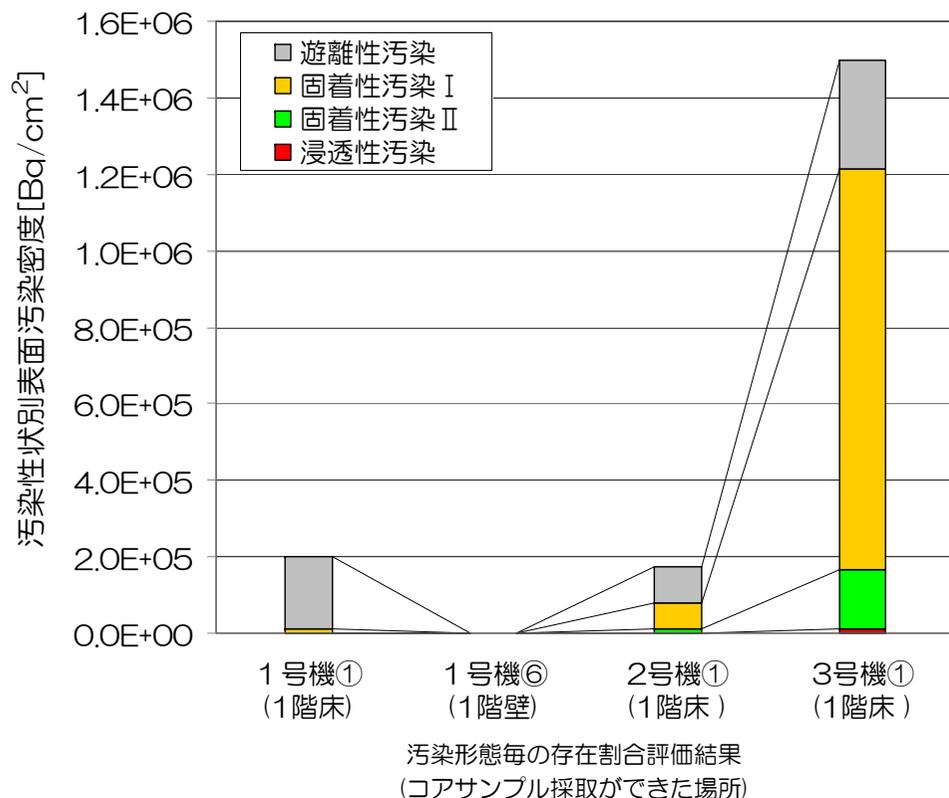
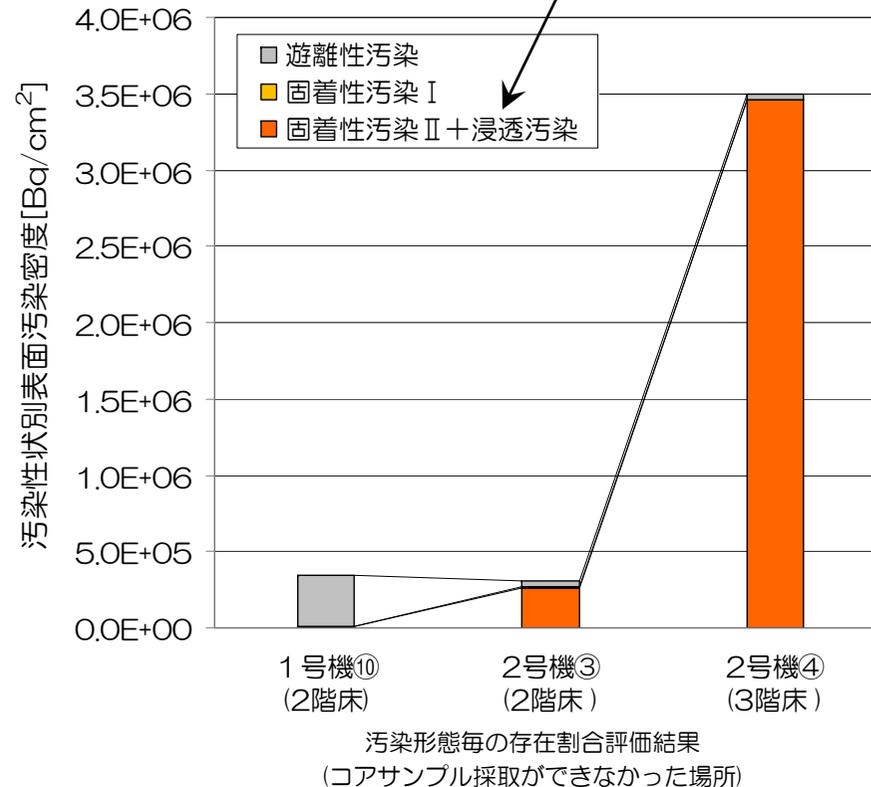
1号機は遊離性汚染が支配的、2/3号機は固着性汚染の割合が高い

2号機は上層部ほど汚染密度が高い傾向

コアサンプルがなく、浸透汚染を評価できないため、「固着性汚染Ⅱ + 浸透汚染」として評価

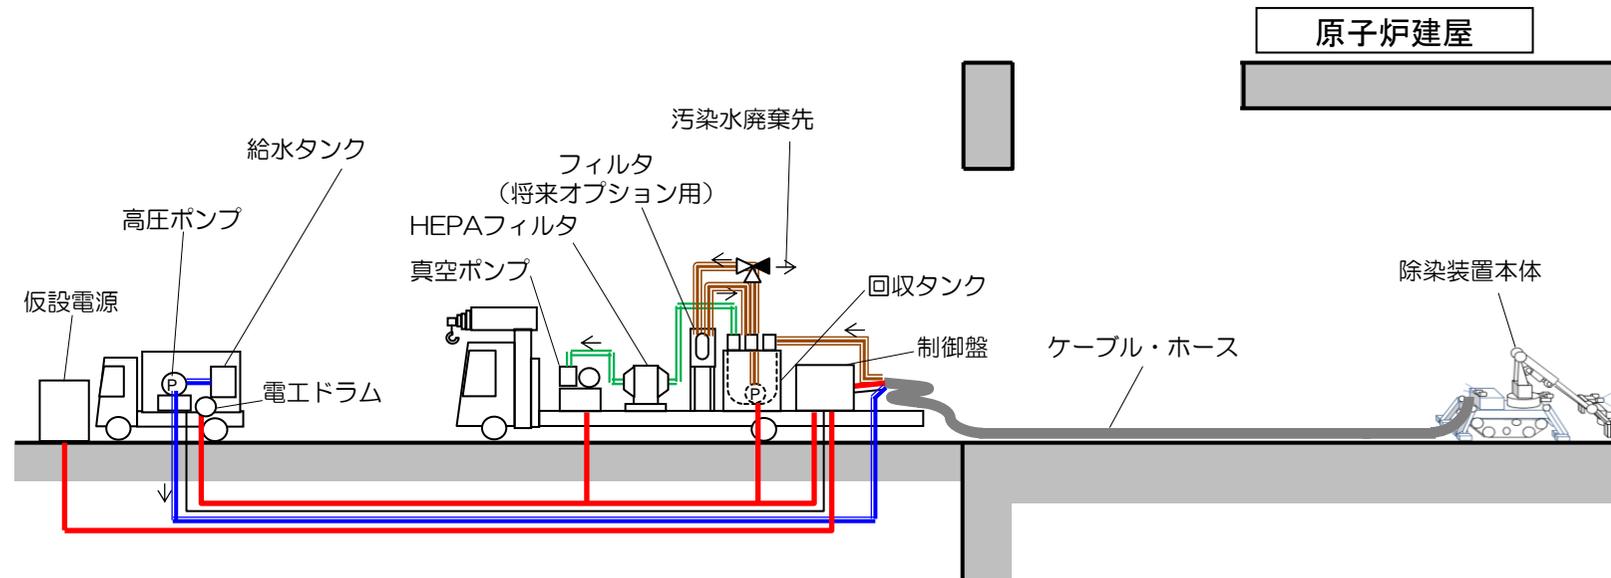
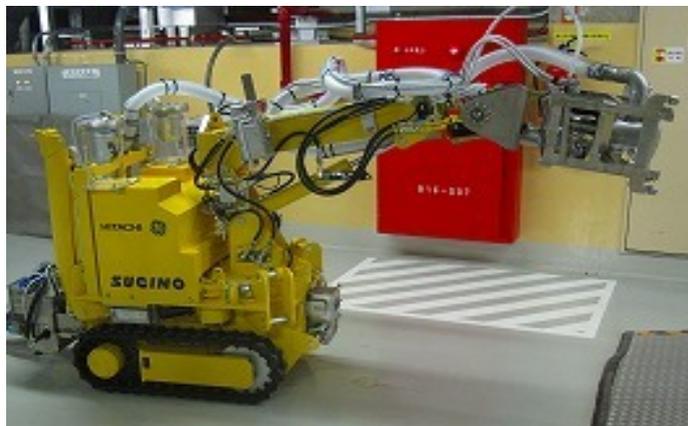
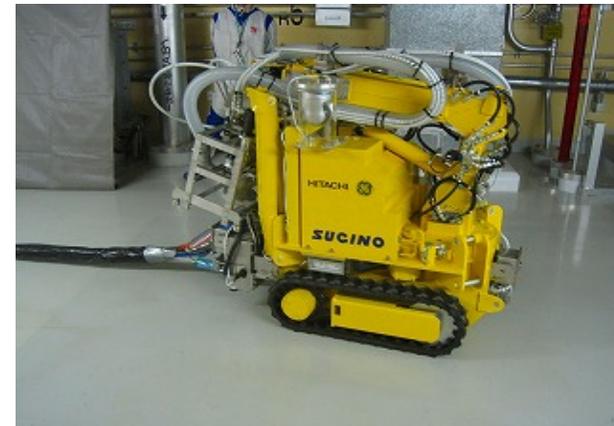
水を高圧で除染対象面に噴射することにより表面を機械的に除染するもの。
圧力を高めることで、コンクリート面をはつることも可能。

アーム展開時

移動時

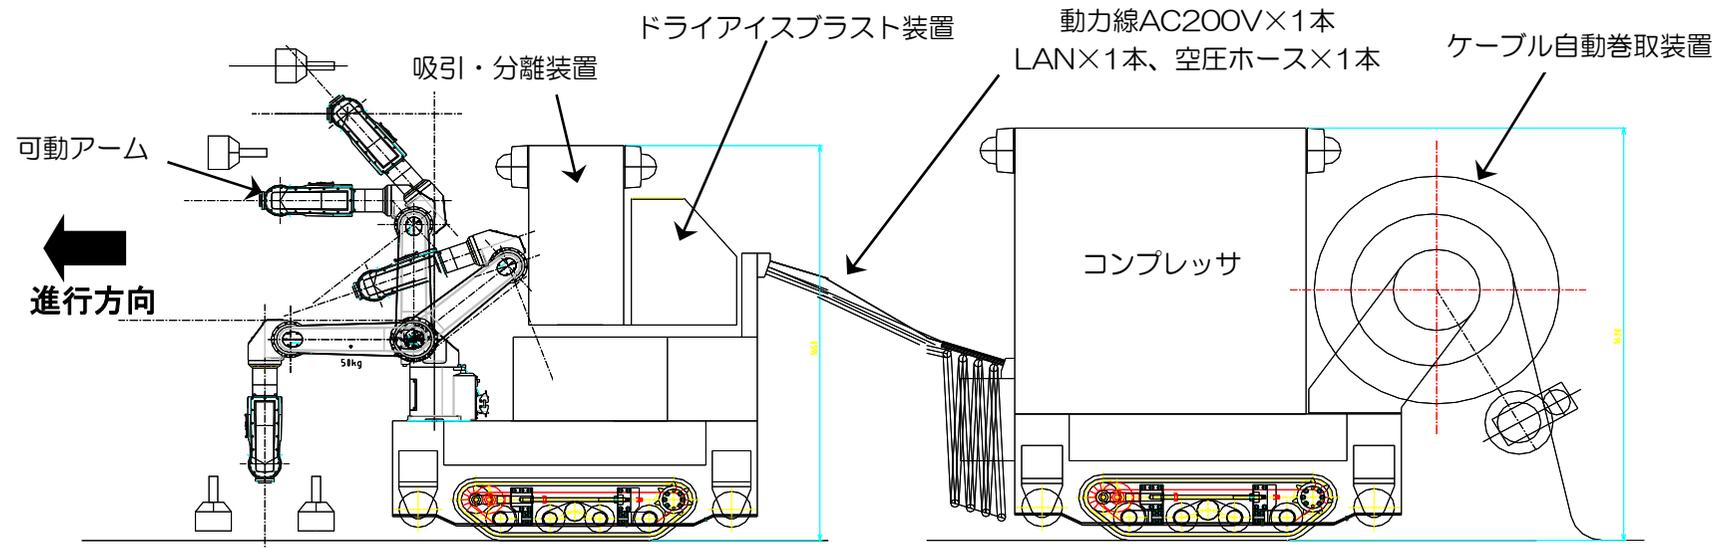
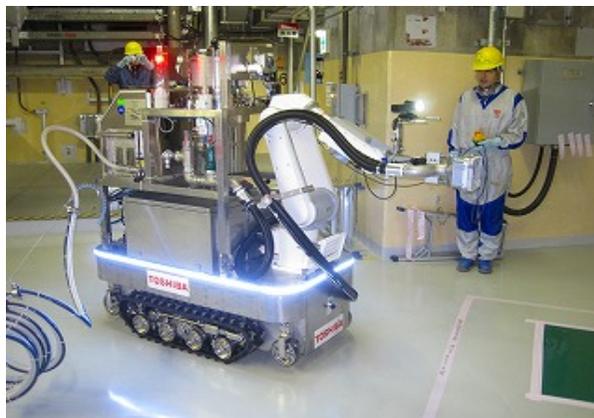
ドライアイスのパウダーを除染対象面に噴射し、表面を機械的除染するもの。

ドライアイス自身は昇華してしまうため極めて二次廃棄物が少なく、母材を痛めにくいのが特徴。

除染台車

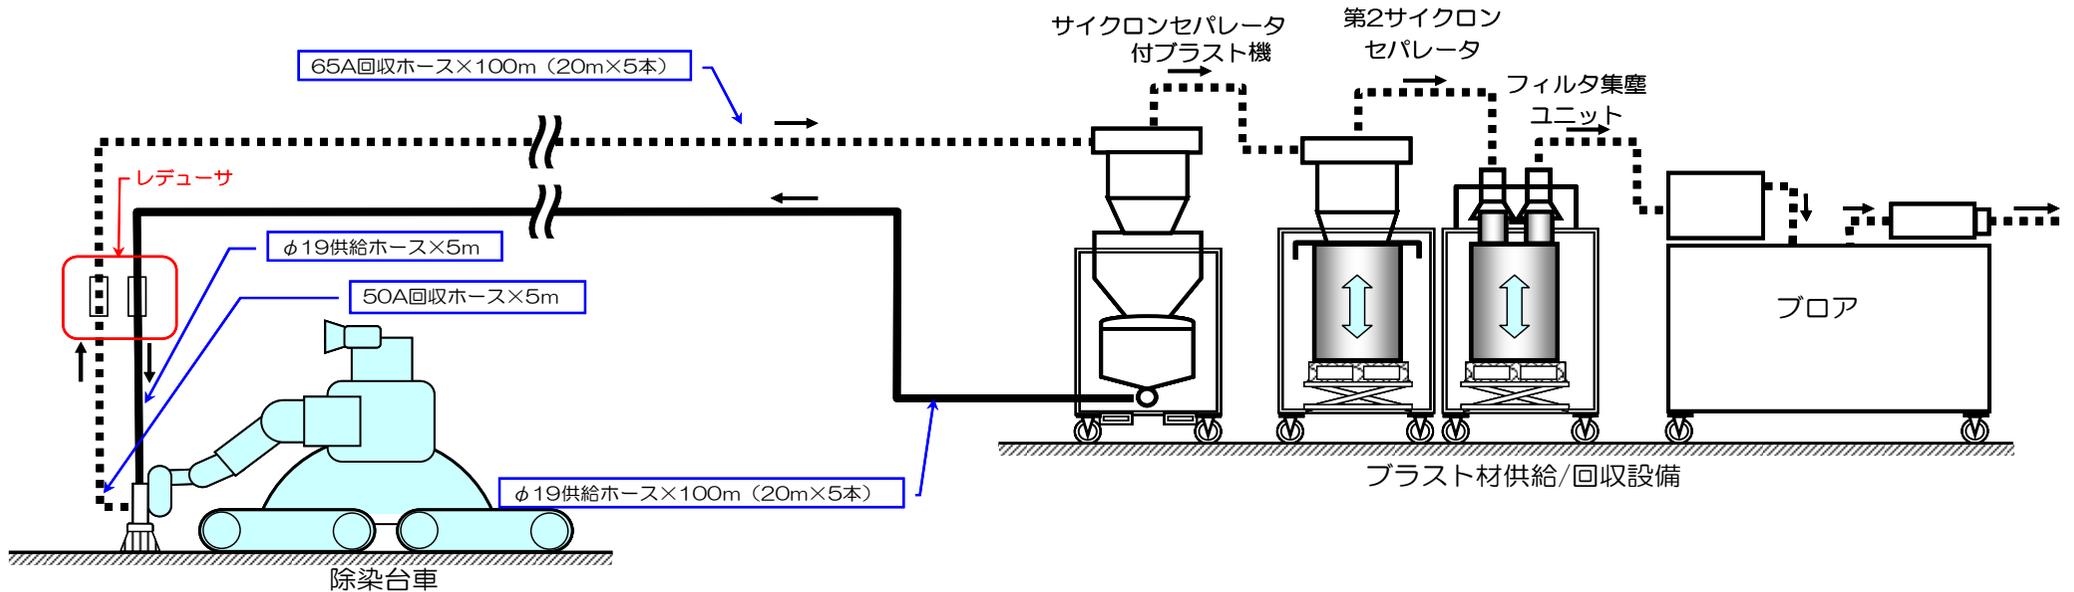
研削材を噴射し、表面を研削する工法。本装置の研削材はスチールグリッド（特殊鋼製の多角形粒子）であり、噴射後に回収して汚染と分離した後に再利用する。

なお、本装置は単独吸引モードが可能であり、1cm程度の小さいガレキの回収が可能。

除染台車

サイクロンセパレータ付ブラスト機

第2サイクロンセパレータ

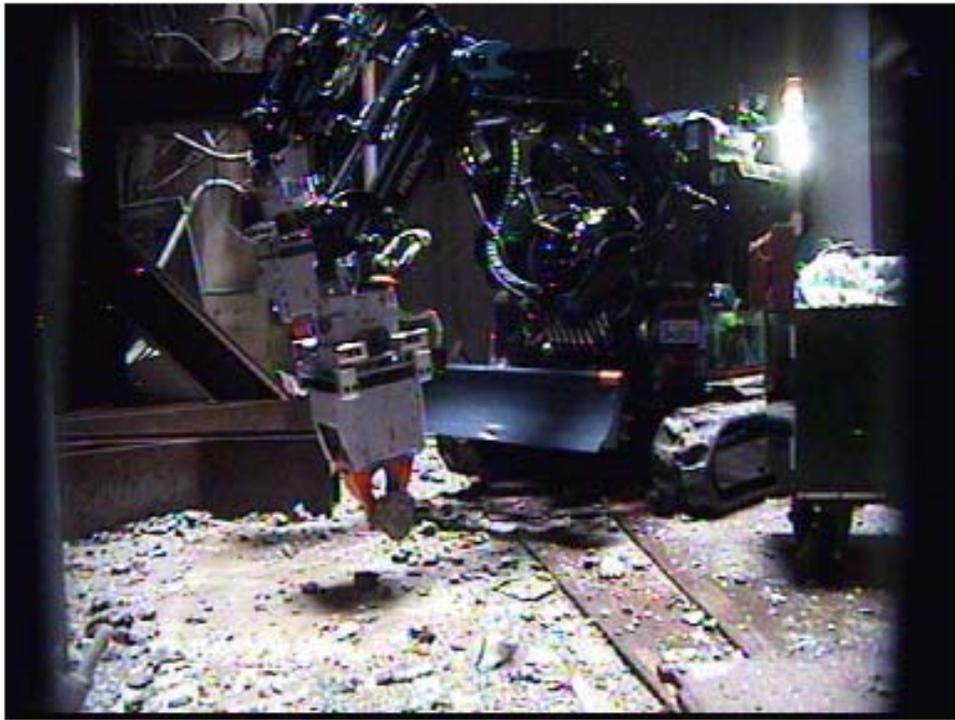
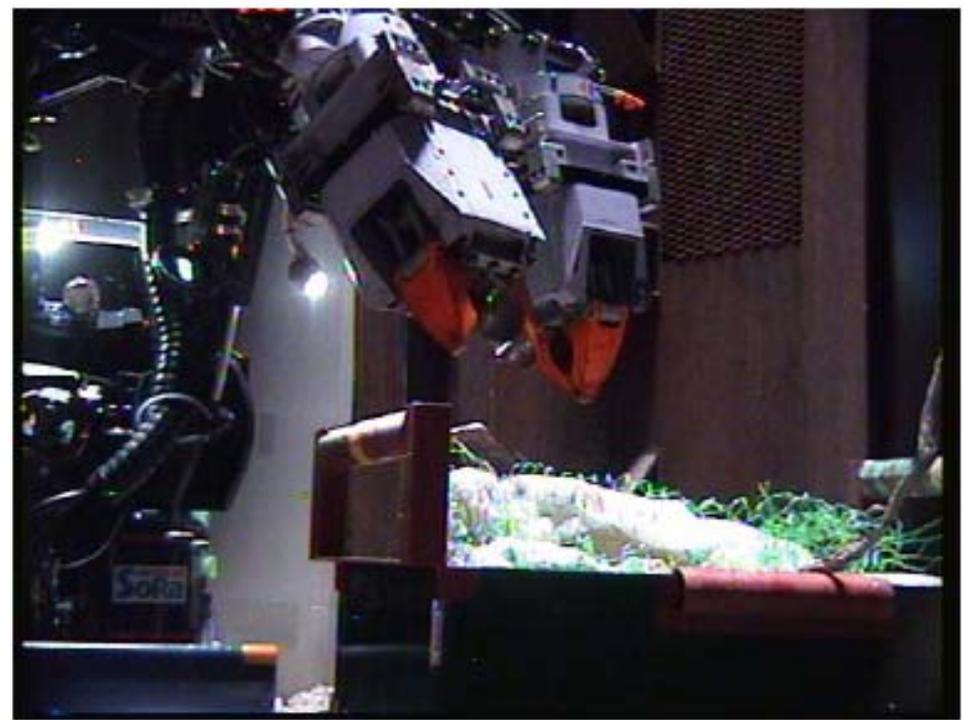
平成25年7月25日、3号機原子炉建屋1階において、遠隔操作重機（ASTACO-SoRa）によるガレキなど障害物の撤去作業を開始。

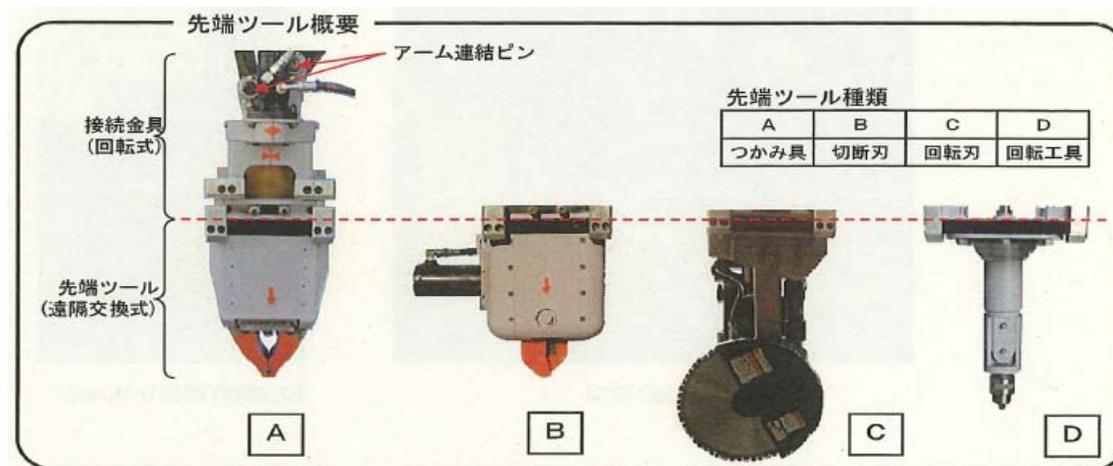
先端ツール

左腕 右腕
A:つかみ具 B:切断刃

左腕 右腕
A:つかみ具 B:回転刃

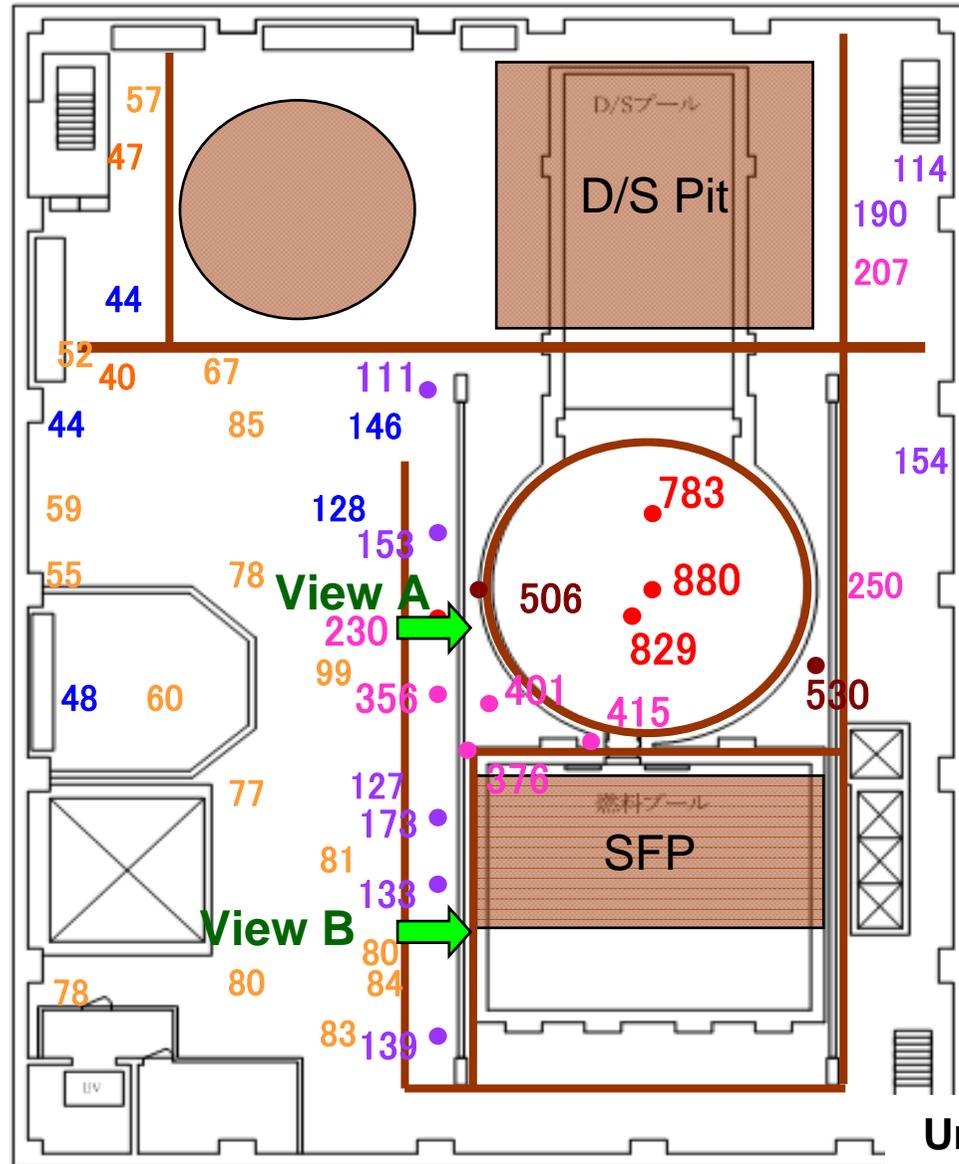
オペフロ線量マップの例 (2号機)

原子炉建屋
オペレーティングフロア

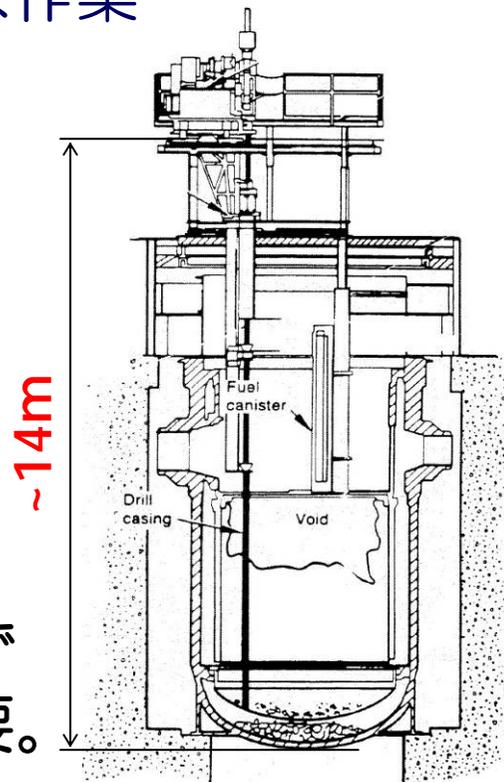
TMI-2でのコアボーリング機器

- コアボーリング
- プラズマアーク切断
- 機械的せん断
- 吸引, 把持
