# 福島第一原子力発電所の状況報告

2014年1月  
東京電力株式会社

# 福島第一原子力発電所鳥瞰図

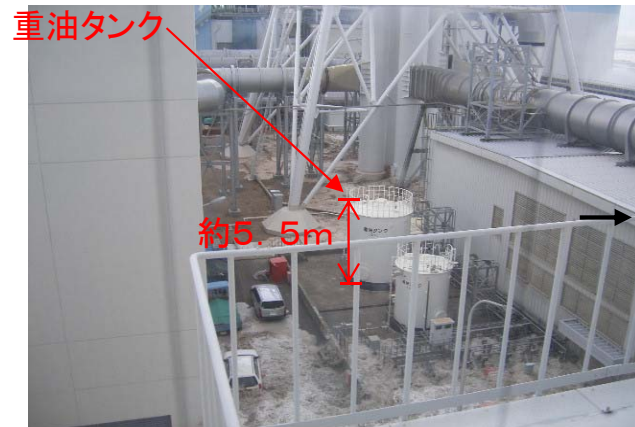
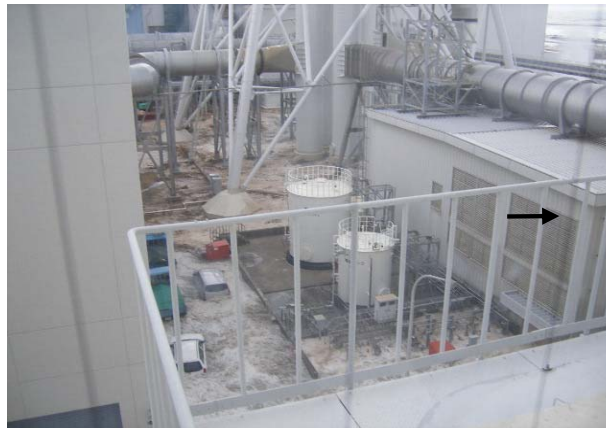
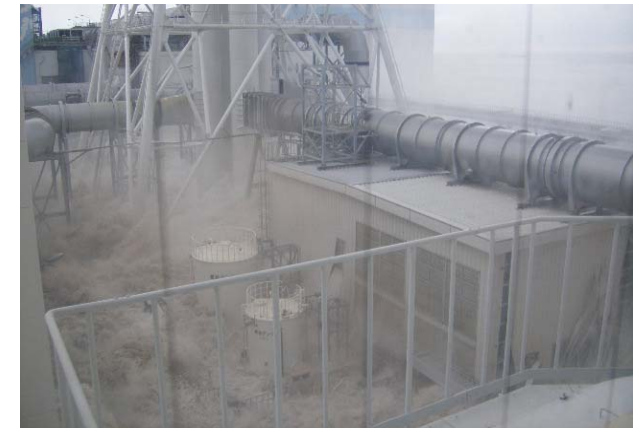
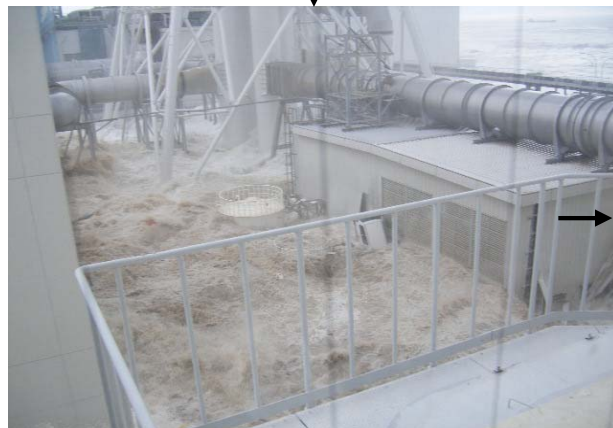
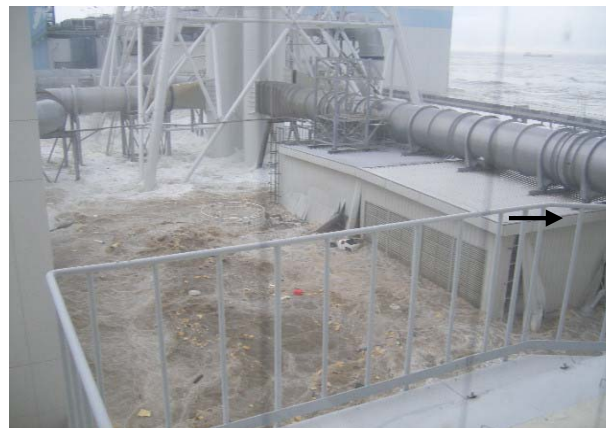
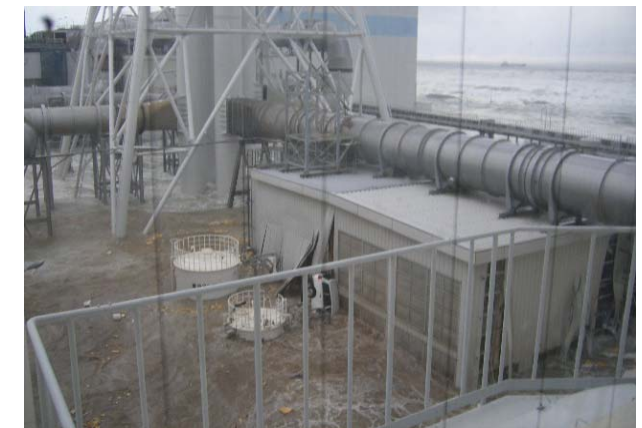
## 福島第一原子力発電所の屋外浸水状況[3月11日]

(4号機南側集中環境施設プロセス主建屋付近: 敷地高O.P.+10m、重油タンク高さ約5.5m)

浸水直後：0秒

6秒後

46秒後

56秒後

74秒後

98秒後

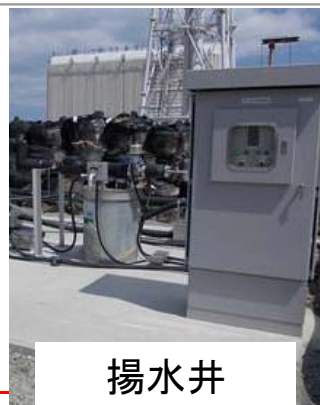
揚水井

## 緊急対策③ 建屋山側の地下水くみ上げ (地下水バイパス)「近づけない」

- 山側から流れてきた地下水を、建屋の上流で揚水・バイパスすることで建屋内への地下水流入量を減らす
- 揚水井の水質確認し、検出限界値未滿または十分に低いことを確認

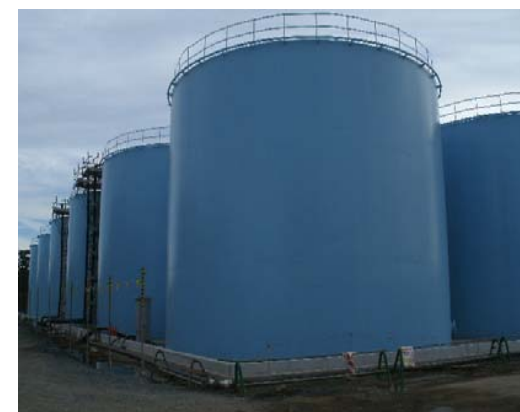
鋼製円筒型タンク  
（溶接）

### ■ 以下により溶接型タンクの増設を加速し、フランジ型タンク等をリプレイス

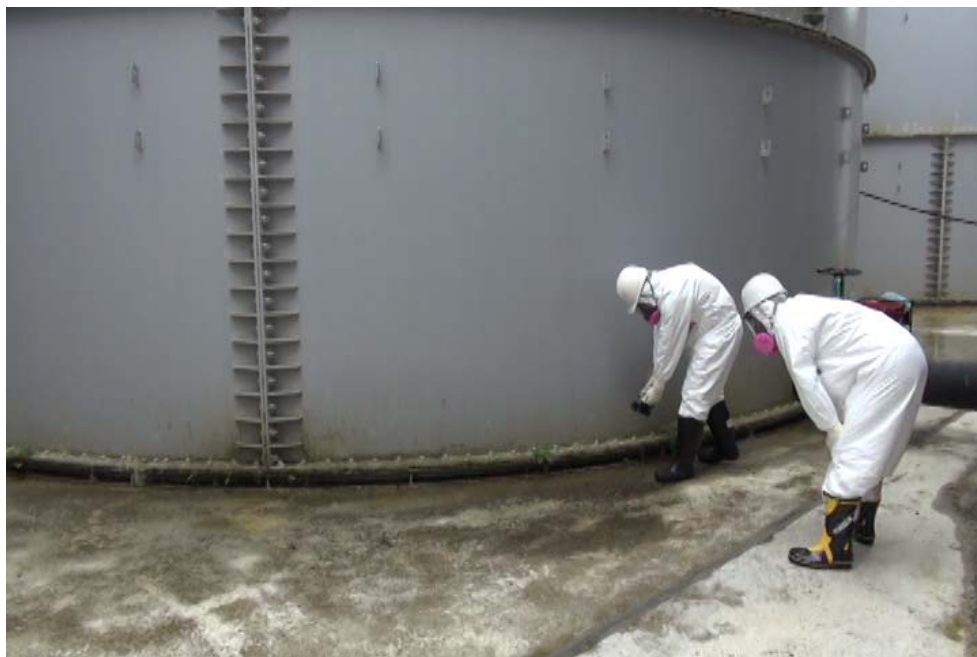
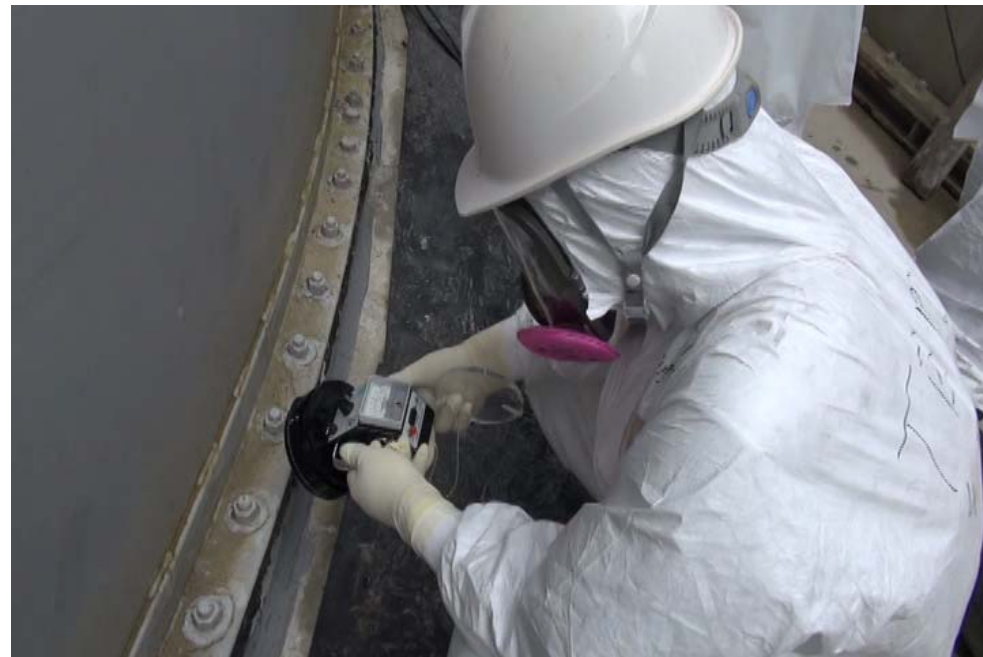
- パトロール頻度を9月2日からタンク漏えい前の1日2回から4回に増加
- パトロール要員は9月2日から日中30人、夜間6人(のべ96人・回／日)に増強し、さらに9月21日から日中、夜間共に毎回30人(のべ120人・回／日)に増強
- 「目視点検」、「線量測定」を組み合わせた包括的な確認を実施し、漏えいの兆候、漏えいの有無を把握、記録
- 今年11月末目途で水位計を設置し、遠隔・集中監視を開始

福島第一原子力発電所 H4タンクエリアパトロールの様子  
(2013年9月12日撮影)

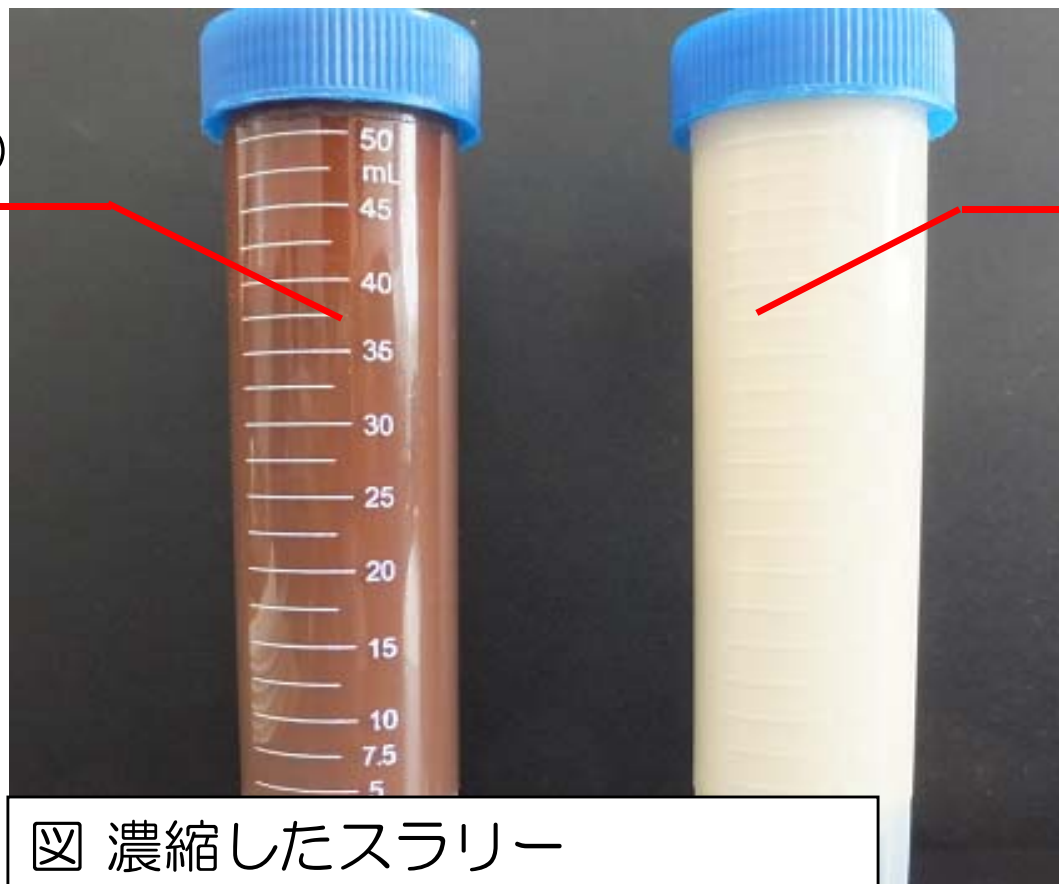
図 濃縮したスラリー

スラリーは、鉄共沈処理設備及び炭酸塩沈殿処理設備における薬液注入を用いた放射性物質の除去プロセスより発生する。発生したスラリーはH I Cへ収容し、一時保管施設へ輸送。

スラリー  
(鉄共沈処理設備)

スラリー  
(炭酸塩沈殿処理設備)

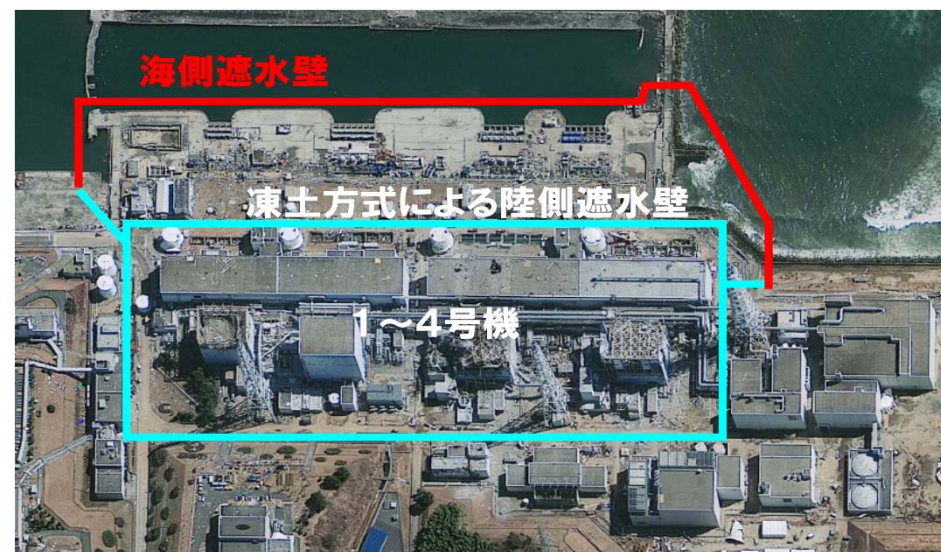
〔凍土による陸側遮水壁の配置案〕

設置の際の主な技術的課題：  
廃炉作業との干渉、同規模での実績が無い、高線量下の作業  
水位コントロールのための主な技術的課題：  
サブドレン等による遮水壁内の排水や注水、雨水の流入防止

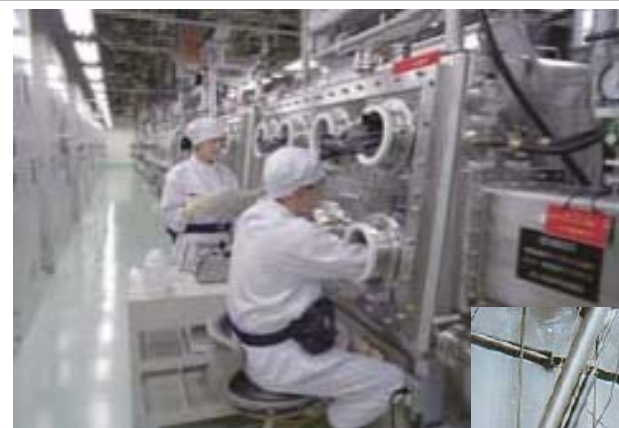
グローブボックスの例  
（試験雰囲気制御、  
汚染拡大防止）

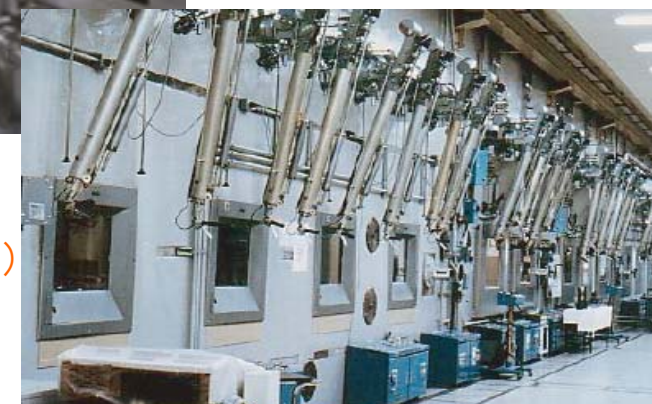
高い遮へい機能を  
有する部屋（ホットセル）  
と遠隔操作  
（マニピュレータ）の例
