# 福島第一原子力発電所の現状と中長期対策

2012年 5月26日

東京電力株式会社  
福島第一対策担当  
山下 和彦

# 1. 事故後の取り組み (STEP2完了と発電所の現状)

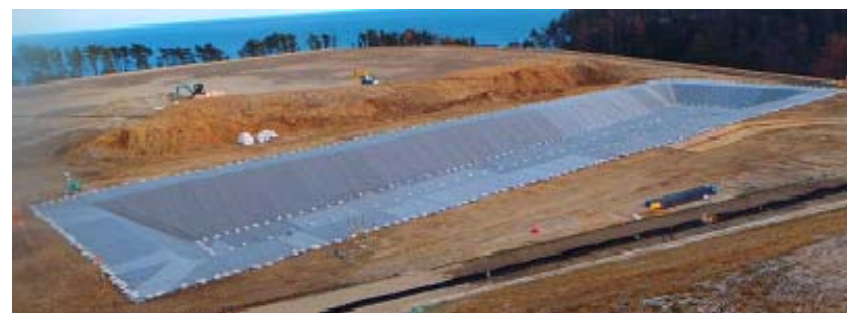
A-A' 断面図

80m 遮水シート

遮へい用覆土1m以上

約6m

瓦礫等
