福島第一原子力発電所の 廃炉に向けた進捗報告

2015年8月1日

東京電力株式会社
福島第一廃炉推進カンパニー

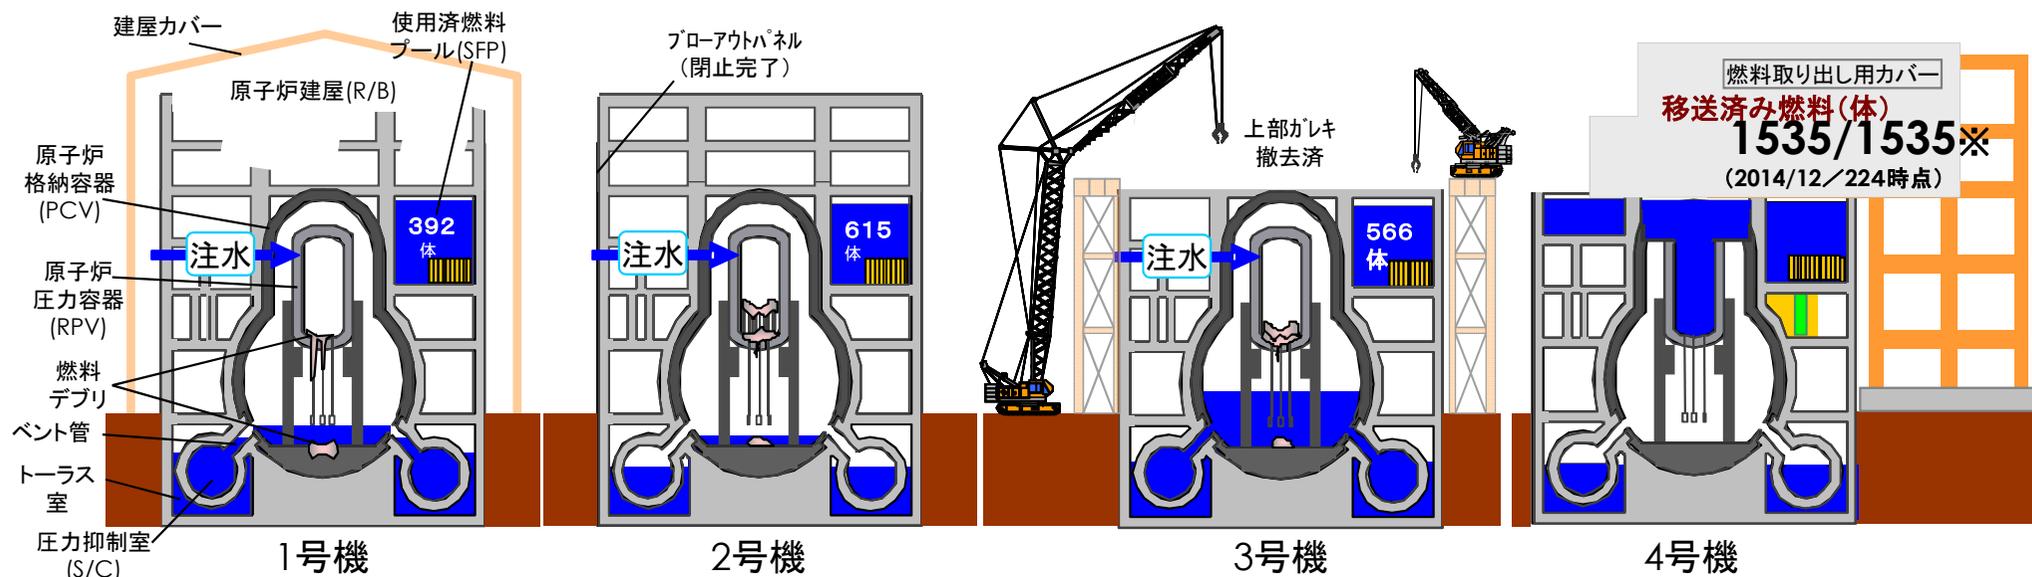
■ 各号機ともに冷温停止状態を継続

圧力容器底部温度	
1号機	約24℃
2号機	約30℃
3号機	約27℃

格納容器内温度	
1号機	約24℃
2号機	約31℃
3号機	約27℃

燃料プール温度	
1号機	25.5℃
2号機	25.1℃
3号機	22.8℃

原子炉注水量	
1号機	注水量: 4.2m ³ /h
2号機	注水量: 4.4m ³ /h
3号機	注水量: 4.3m ³ /h

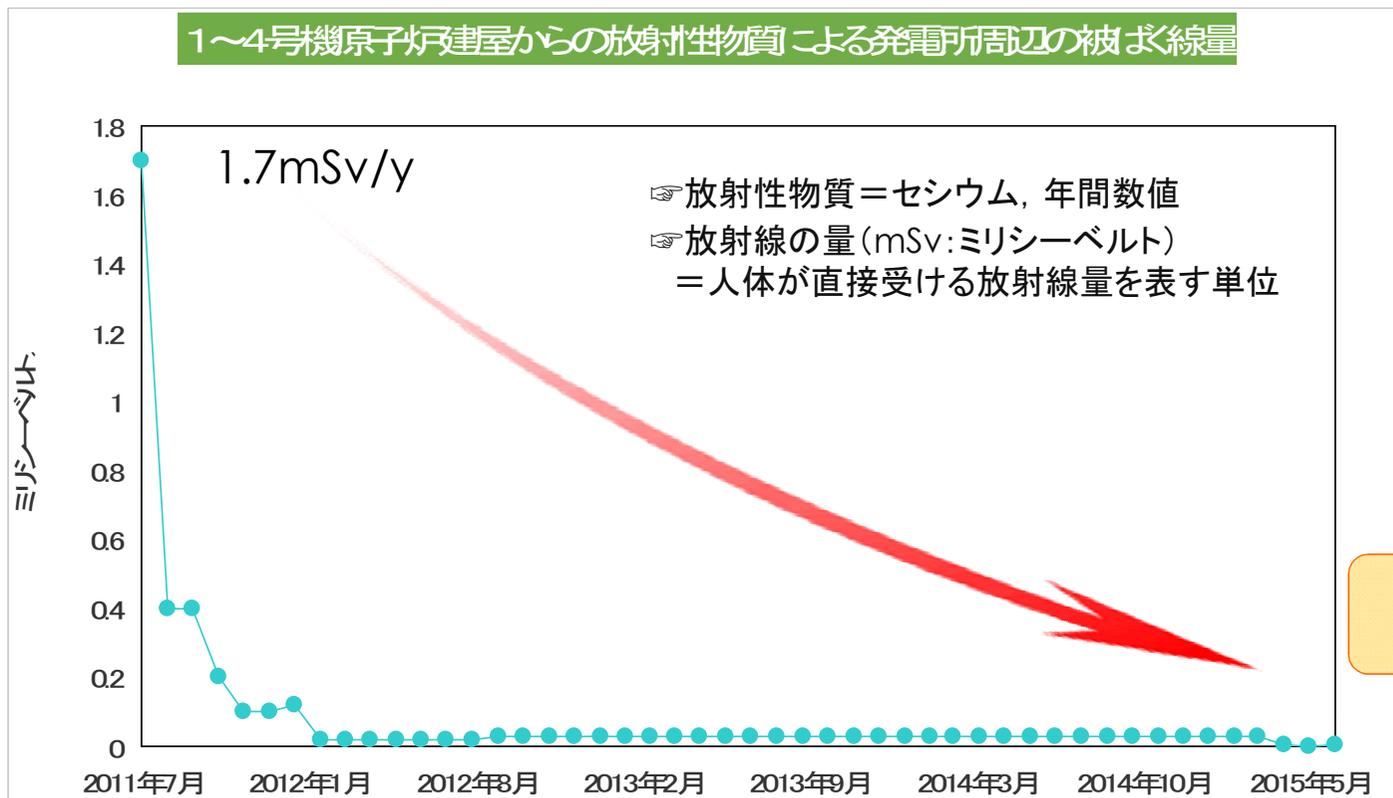
- 1～3号機の圧力容器・格納容器から放出される放射性物質(セシウム)の量は、原子炉建屋頂部での大気風の放射性物質濃度(塵濃度)に基づいて算定。
 - 合計放出量(2015年6月現在)は、約96万Bq/hと算定。
 - 事故収束に向けたロードマップのSTEP2完了時点(2011年12月)における評価値(約6千万Bq/h)と比較して約60分の1。
- このため、敷地境界での被ばく線量は**最大でも0.0025mSv/y**と算定。
(すでに放出されている放射性物質の影響を除く) 注記: 法律により定められた被ばく限界は1mSv/y

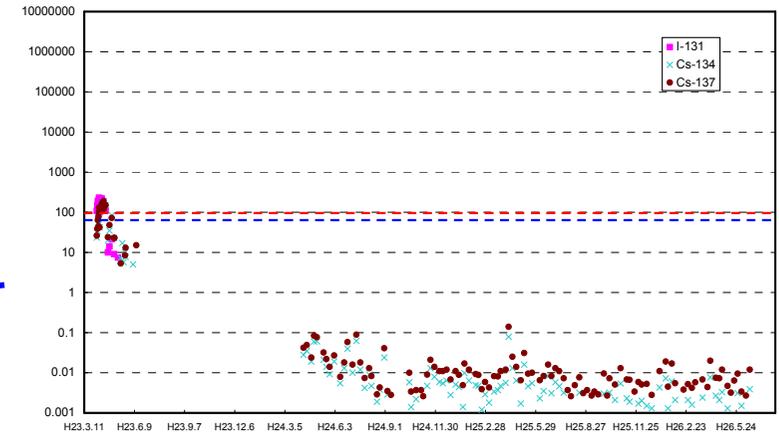
福島第一 敷地沖合15km(T-5) 上層 海水放射能濃度(Bq/L)

- 事故後放射能濃度は徐々に低下.
- 1～4号機の取水口付近では現在、10～100Bq/Lオーダーのセシウム137を観測しているが、港外では告示濃度を大幅に下回る.

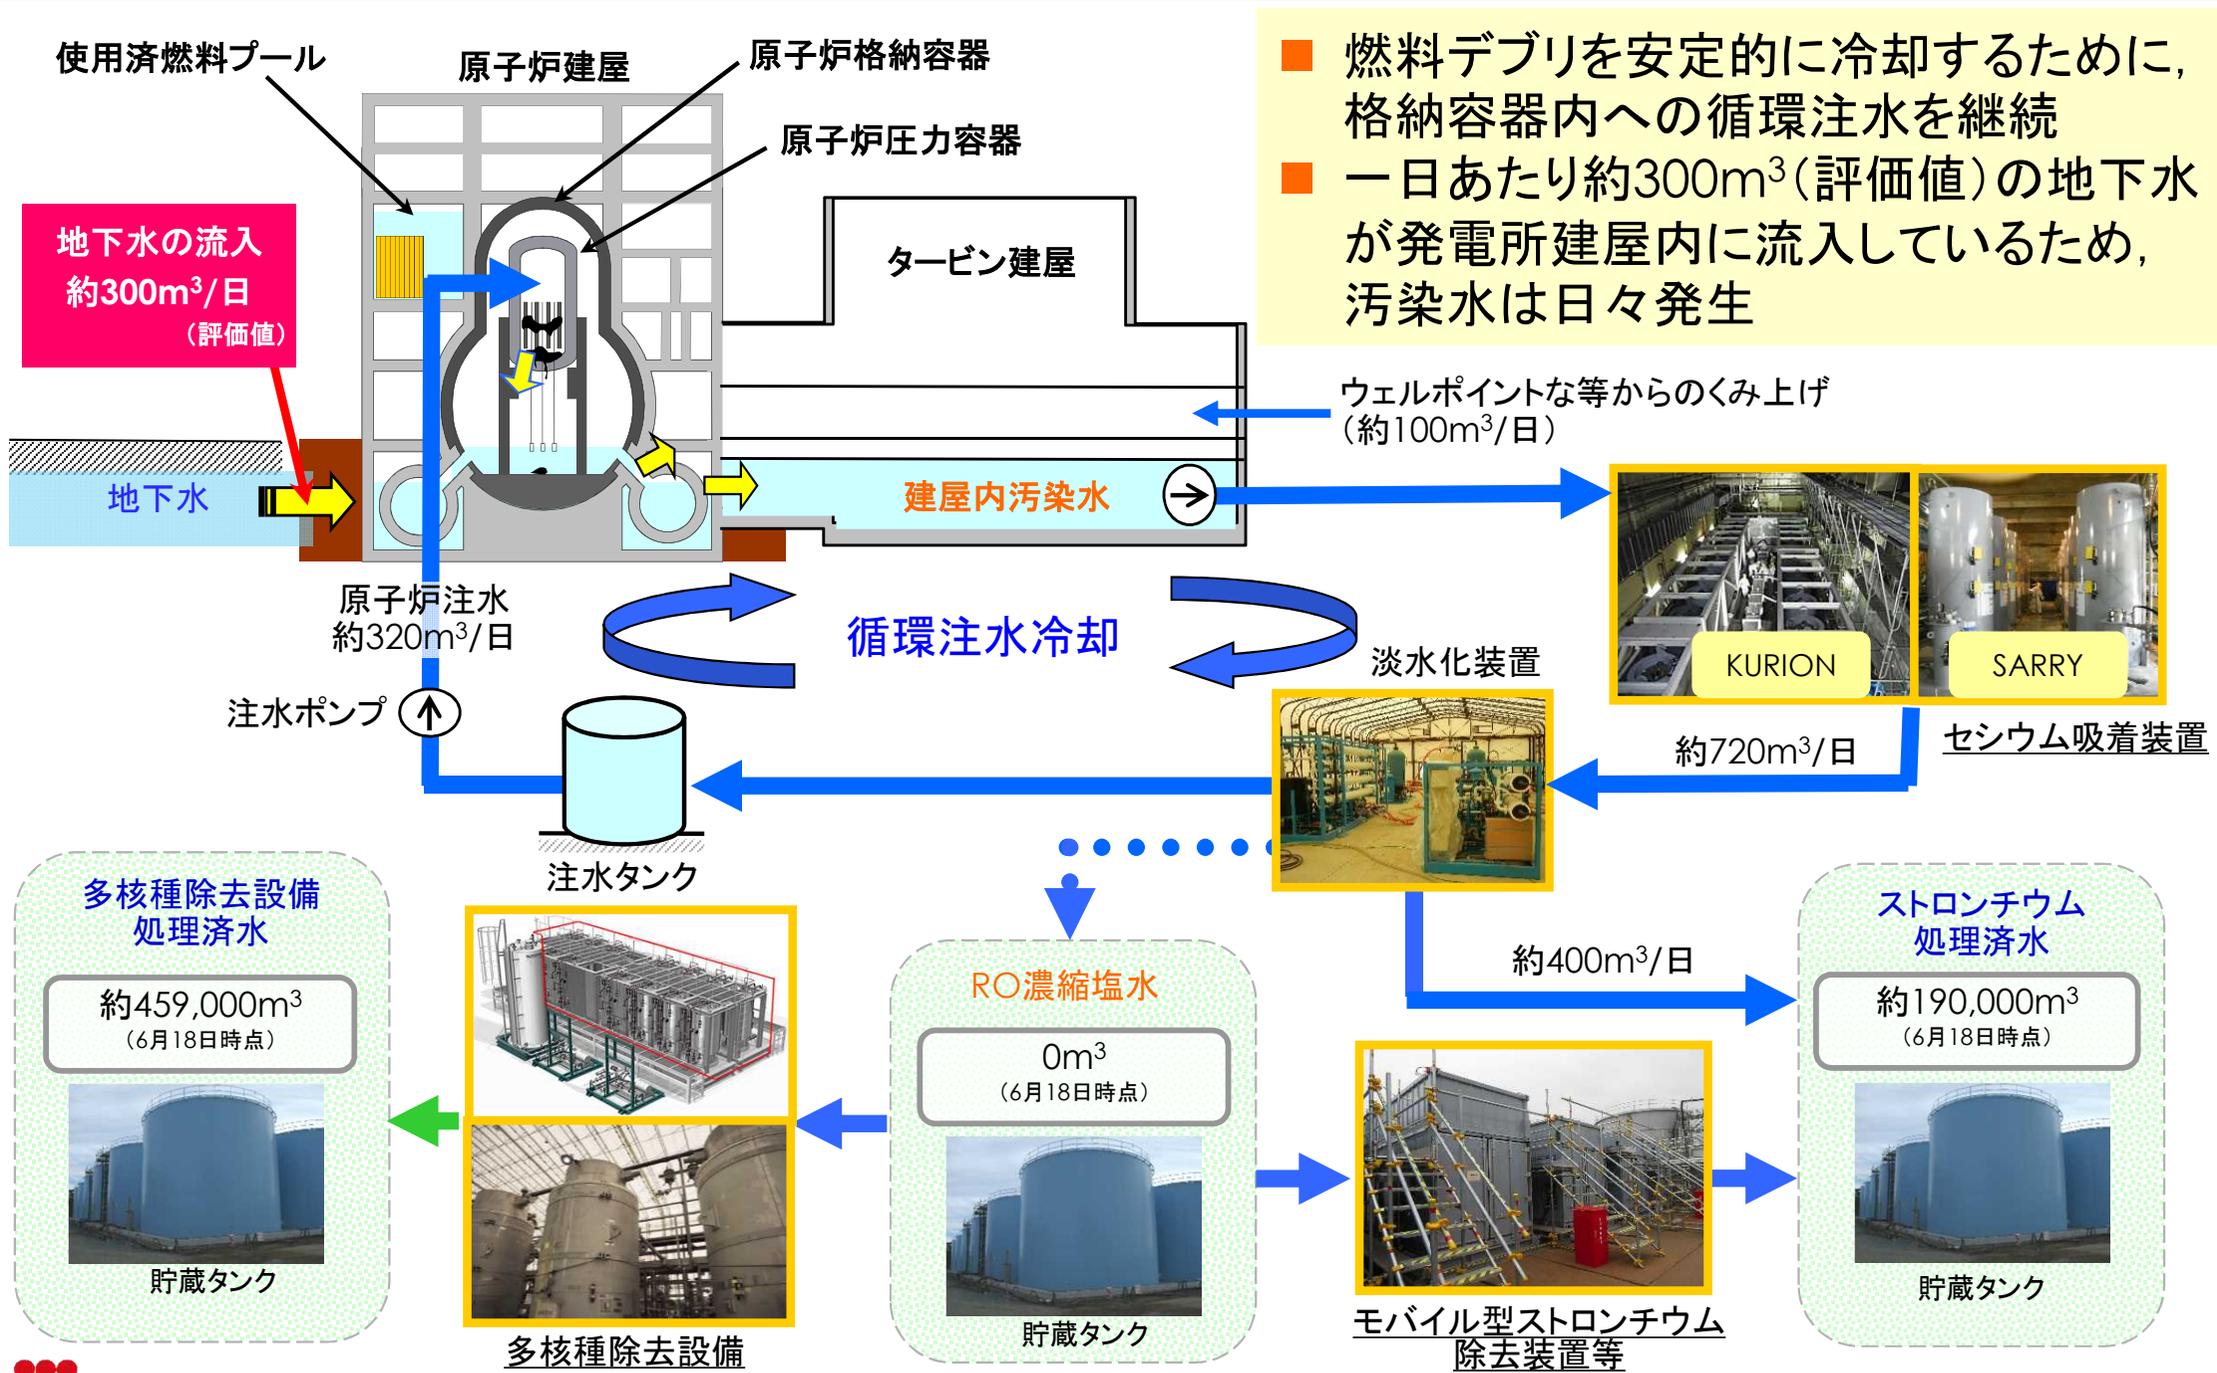
- 燃料デブリを安定的に冷却するために、格納容器内への循環注水を継続
- 一日あたり約300m³(評価値)の地下水が発電所建屋内に流入しているため、汚染水は日々発生

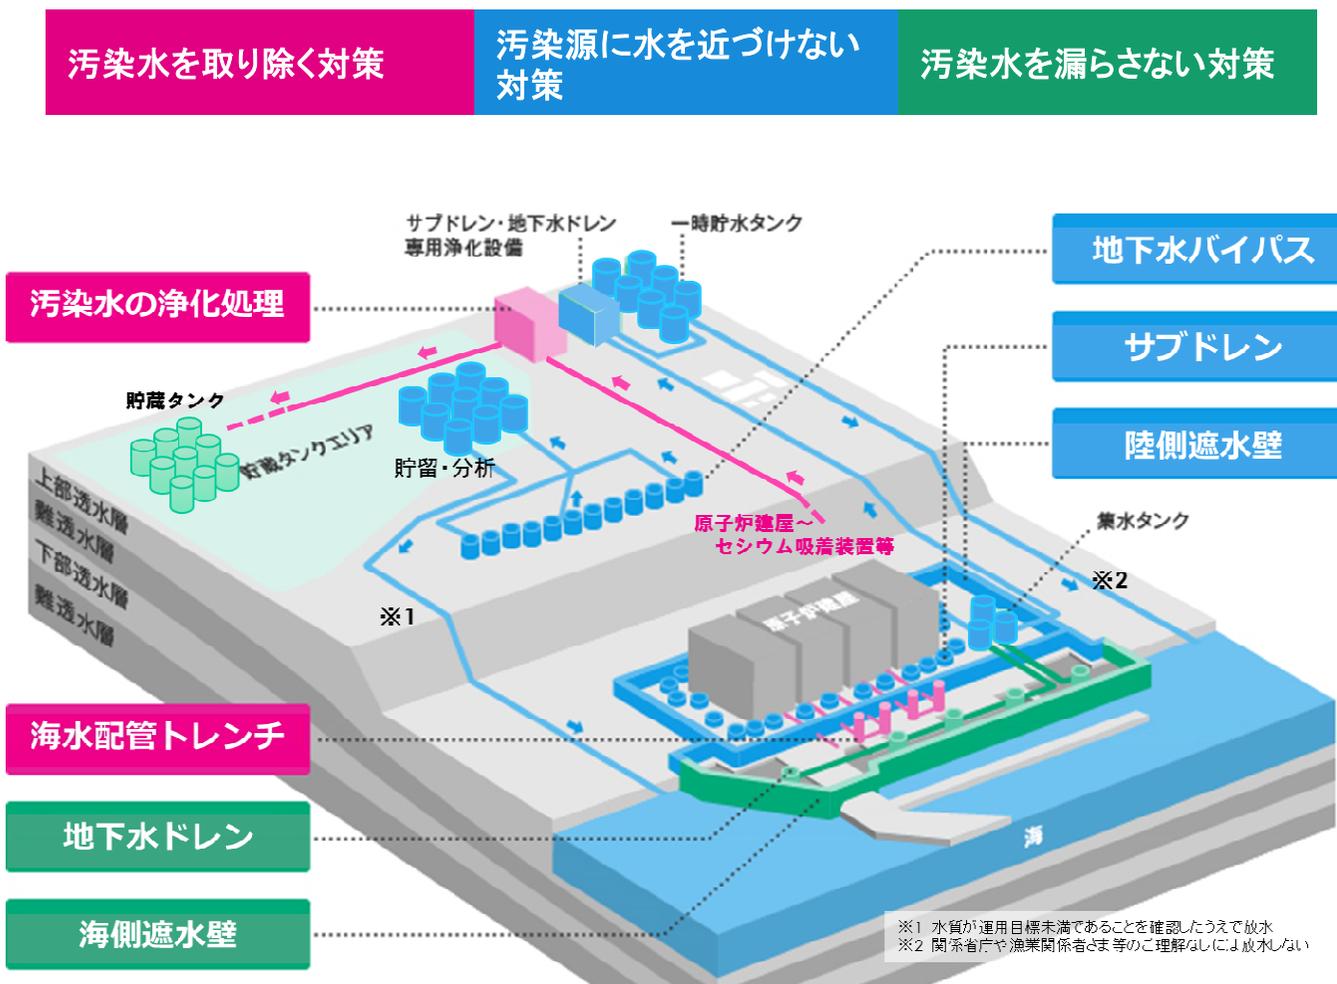
- 福島第一では1日あたり約300トン※¹の地下水が建屋に流入し、汚染水となっている。下記の三つの基本方針に基づき、港湾内への汚染水流出やタンクからの汚染水漏れ問題に対し対策を進めている。

方針1. 汚染源を取り除く

- ①多核種除去設備による汚染水浄化
- ②トレンチ(※²)内の汚染水除去
(※²)配管などが入った地下トンネル

方針2. 汚染源に水を近づけない

- ③地下水バイパスによる地下水くみ上げ
- ④建屋近傍の井戸での地下水くみ上げ
- ⑤凍土方式の陸側遮水壁の設置
- ⑥雨水の土壌浸透を抑える敷地舗装

方針3. 汚染水を漏らさない

- ⑦水ガラスによる地盤改良
- ⑧海側遮水壁の設置
- ⑨タンクの増設(溶接型へのリプレース等)

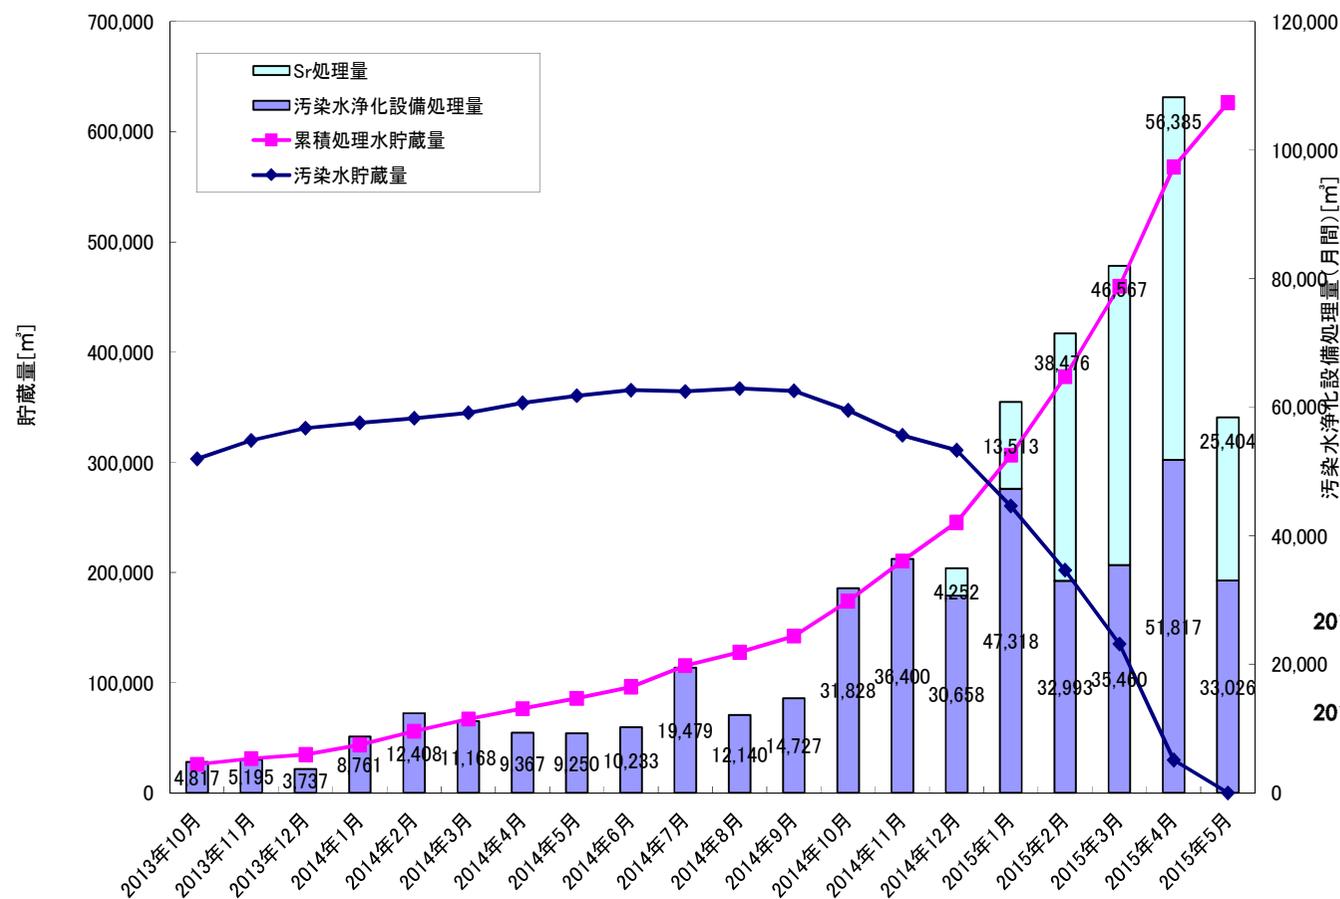
- 汚染水の処理を進めてきた結果、汚染水の処理は3月末時点で約8割が終了し、タンク起因の敷地境界の実効線量1mSv/年未満については2014年度末に達成。
- その後も汚染水の処理を進め、タンク底部の残水を除き、5月27日にRO濃縮水の処理が完了。

汚染水浄化設備による汚染水処理量の推移状況

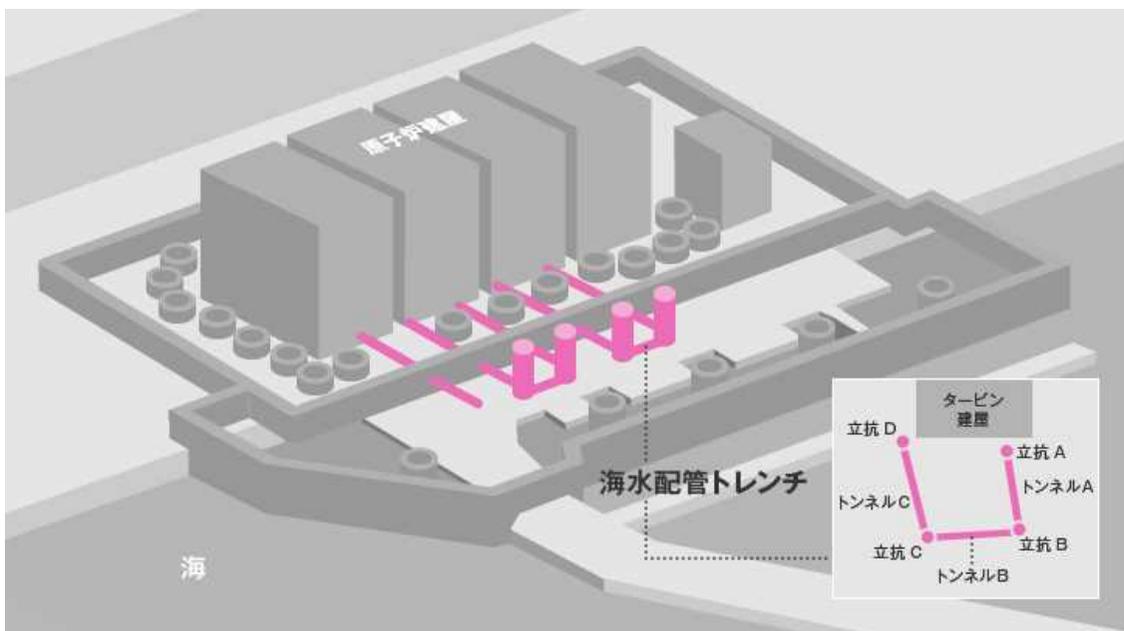
- 外的要因(津波等)により高濃度汚染水が流出するリスクを低減するため、2～4号機の海水配管トンチ内に滞留している汚染水を除去すると共に、地下水などの流入による再滞留を防止するため、トンネル内部を充填する作業を実施。
- 2号機のトンチにおいては、トンネル部の充填を2014年12月18日に完了し、立坑の充填を7月10日に完了。トンチ内の滞留水の移送を6月30日に完了。(残水処理は継続して実施)
- 3号機のトンチにおいては、トンネル部の充填を4月8日に完了し、5月2日より立坑の充填を開始。4号機のトンチにおいては、開口部および放水路の一部を除きほぼ滞留水の除去が完了。

海水配管トンチからの汚染水除去概略図

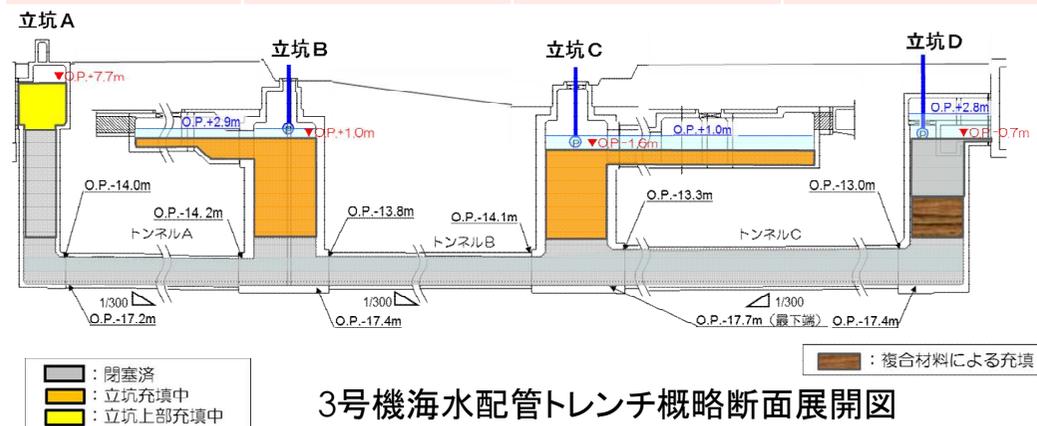
3号機海水配管トンチ概略断面展開図

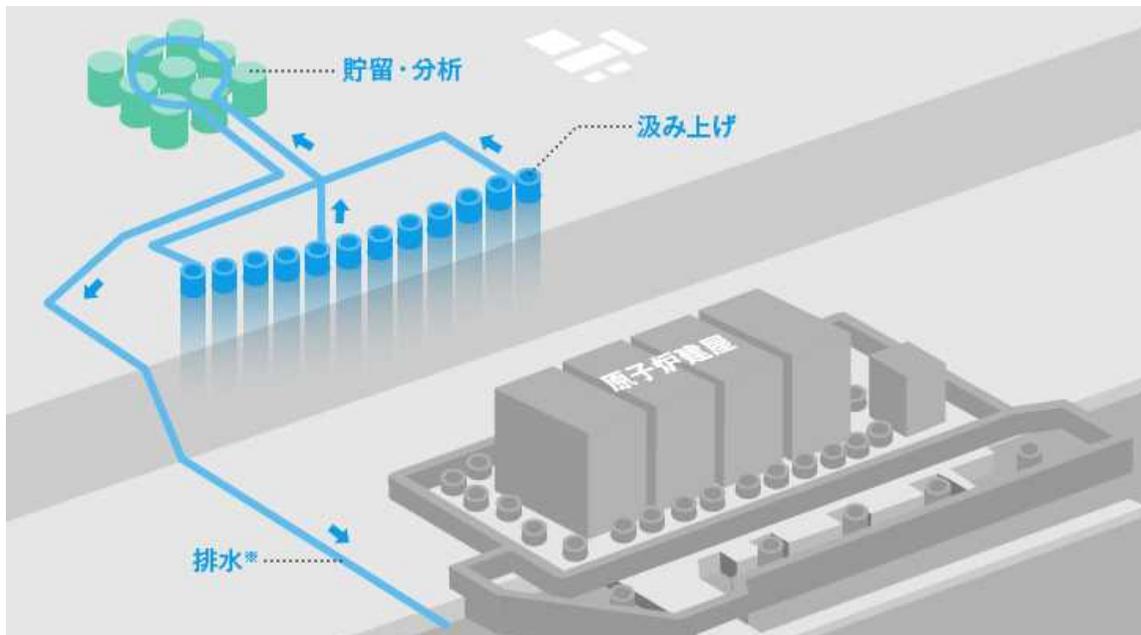
- 地下水バイパスは、発電所構内の山側(西側)から海側(東側)に向かって流れている地下水を建屋内に流入する前に汲み上げ、建屋周囲の地下水位を下げることにより、建屋への流入量を減少。
- 2014年5月21日より建屋山側で汲み上げた地下水を順次排水し、地下水の水位を徐々に低下。2015年7月24日までに汲み上げた地下水が厳しい運用目標値未満であることを確認したうえで、計74回排水(総排水量約116,897m³)。
- 現在、地下水バイパスは一日当たり300～350m³の地下水を汲み上げており、これまでに得られたデータから、建屋への地下水流入量を評価すると、従前より1日あたり80m³程度減少。

地下水バイパス運用の流れ

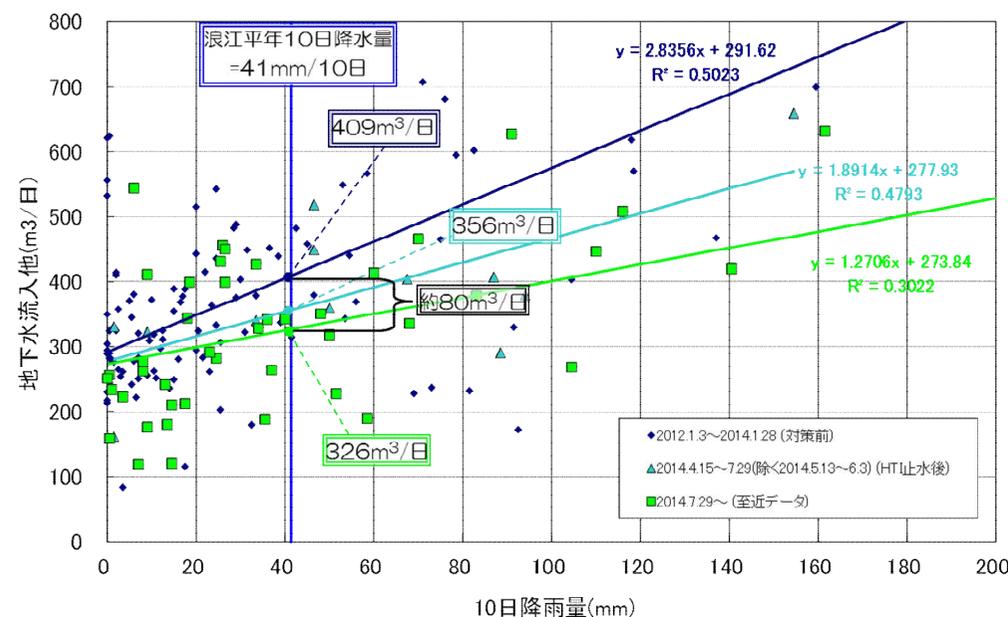
建屋流入量評価結果(2015年6月11日現在)

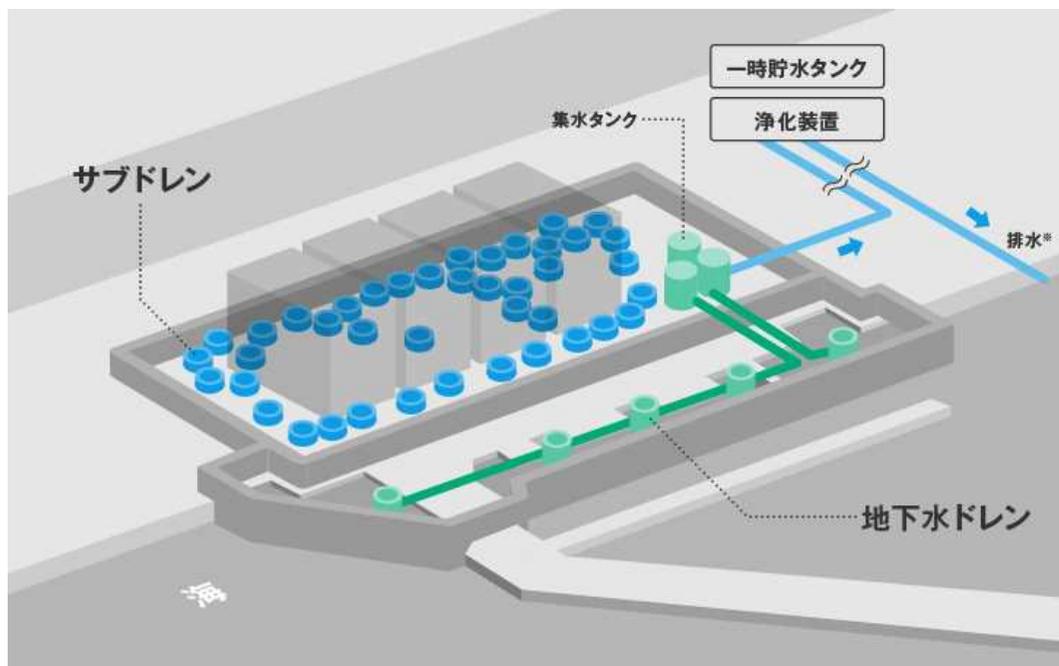
- 更なる建屋への地下水流入量を低減させるため、建屋近傍の井戸(サブドレン)から地下水をくみ上げ、より直接的に建屋周囲の地下水位を下げることを計画。
- サブドレンからの地下水は、事故の影響により汚染された地表面のガレキ等に触れた雨水が混合し、放射性物質を含んでいるため、専用の浄化設備を設置して、放射性物質濃度を1/1,000～1/10,000程度まで低減させる。浄化設備で処理した地下水は、設定した水質基準を満たすことを確認し、港湾内に排水することを計画しているが、排水にあたっては、関係省庁や漁業関係者等のご理解を得たうえで実施する予定。

サブドレン概略図

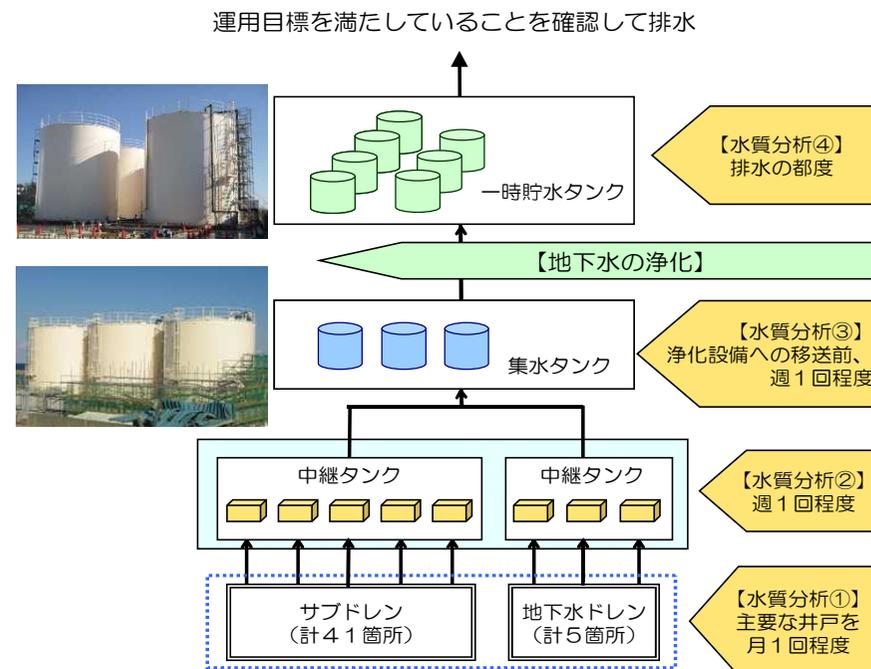
サブドレン運用案

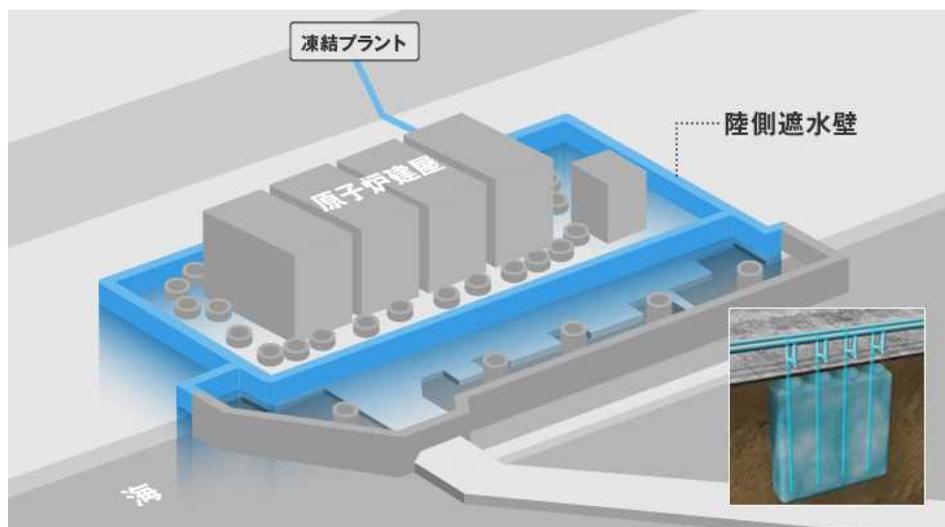
- 凍土方式の遮水壁は、1～4号機の原子炉およびタービン建屋周囲を取り囲むように約1m間隔で凍結管(深さ約30m)を設置し、地下水を凍らせることで遮水壁を構築し、建屋への地下水の流入を防ぐもの。2014年3月に実証試験により凍結することを確認。
- 1号機北西エリアにおいて、凍結管設置のための掘削工事を2014年6月2日に開始し、凍結管1,551本のうち、2015年7月23日までに1,409本の掘削および1,341本の設置が完了。また、土を凍らせるための冷凍機の設置を進め、30台の設置を2014年11月26日に完了。
- 冷却材循環設備の全体システムの稼働状況や地下水流況の影響等を確認する目的で、2015年4月30日より試験凍結を18箇所を開始。これまでのところ冷凍機に不具合はなく、冷却材供給温度は -30°C 付近で安定。凍結管近傍の地中温度については、凍結管の配置、測温管との離隔に応じた温度低下傾向を確認。

凍土方式の遮水壁施工概要

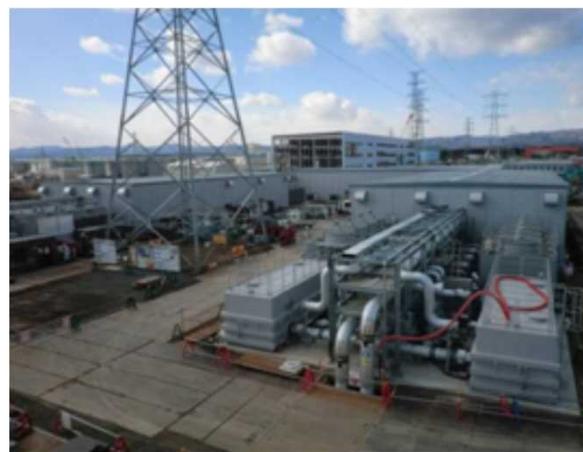
冷凍プラント建屋

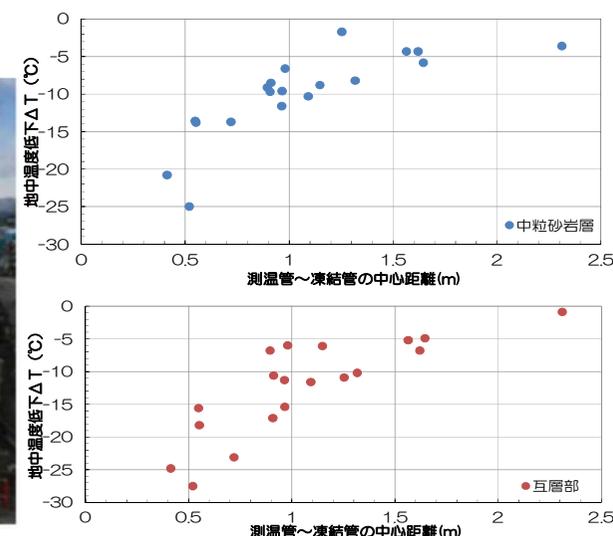
凍結管との離隔と地中温度

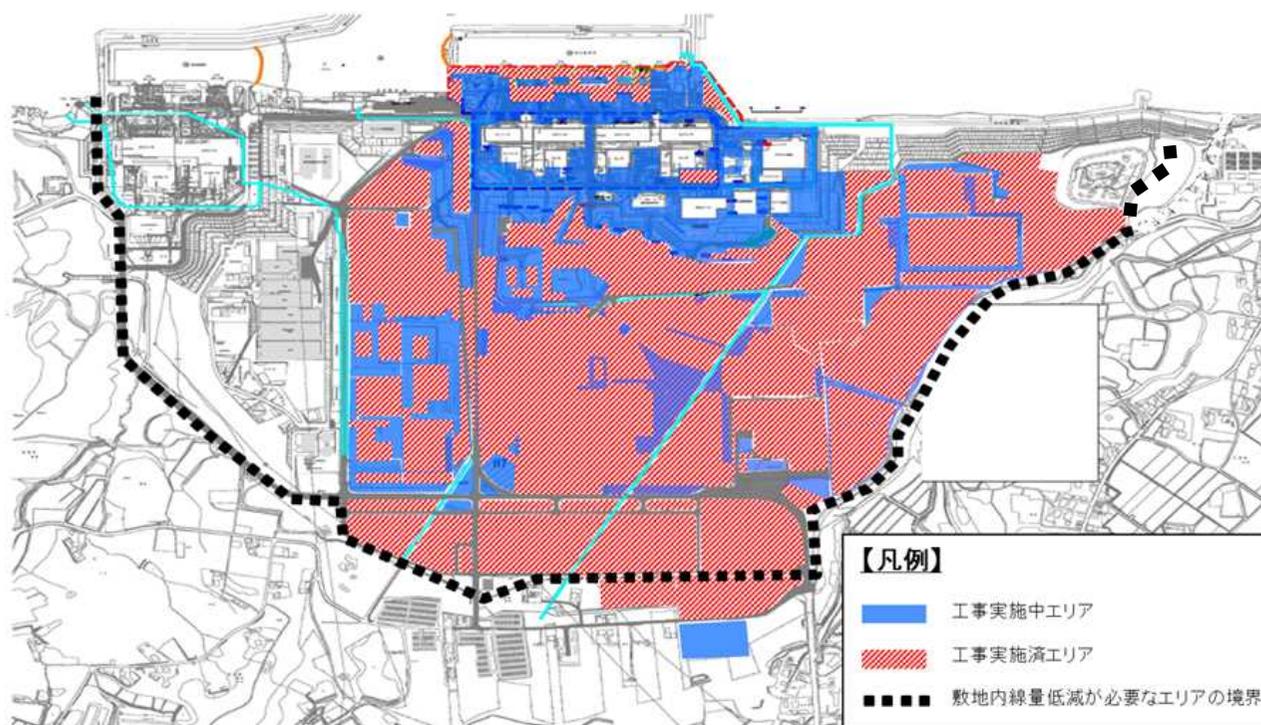
- 発電所敷地内に降り注ぐ雨は、地下に浸透し、建屋内に流入するため汚染水増加の一因となっているため、敷地内の地表面をアスファルト等で覆うことで雨水の土壌への浸透を抑制。
- 発電所敷地内の舗装対象エリア(145万m²)に対して、敷地舗装を進めており、2015年5月時点での進捗は約73%。
- 敷地舗装により、地下水が2～3年かけて徐々に低下し、建屋へ流入している地下水は160 m³/dまで低減すると評価。

フェーシング全体進捗状況(2015年5月)

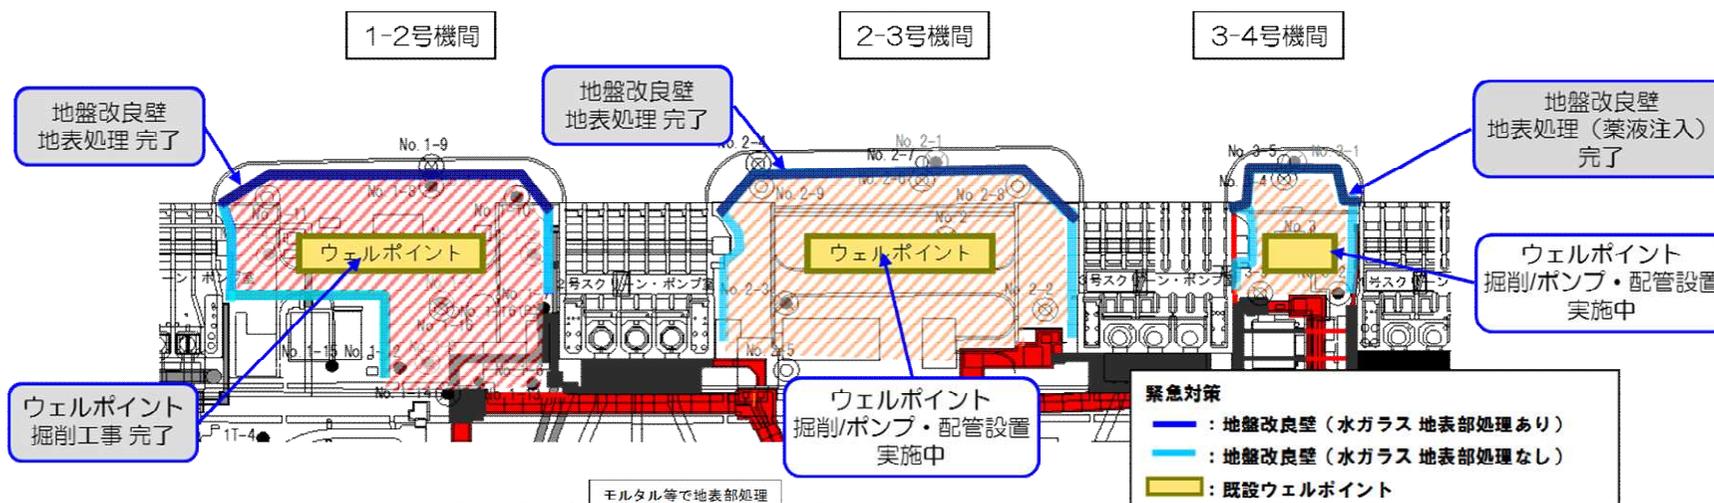
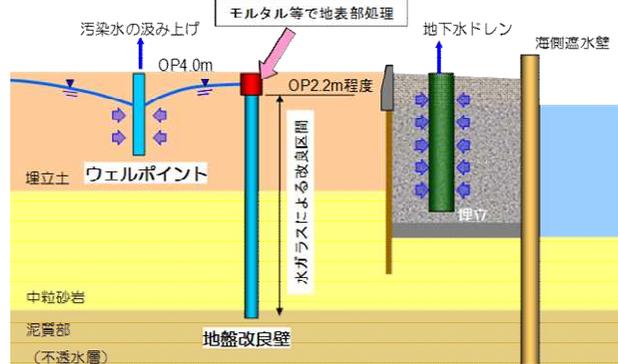
- 護岸エリアは、地下水に汚染が確認。この地下水による海洋への汚染を抑制するため、汚染が確認されたエリアを囲い込み、汚染水流出のリスクを低減。
- 4m盤における地盤改良工事は実施済み。(2014年3月完了)
- 1～2号機, 2～3号機エリアでは、水ガラスを注入できない地表付近での地下水の越流を防止するため、モルタル施工を実施。3～4号機エリアにおいても、同様の工事を実施する予定。

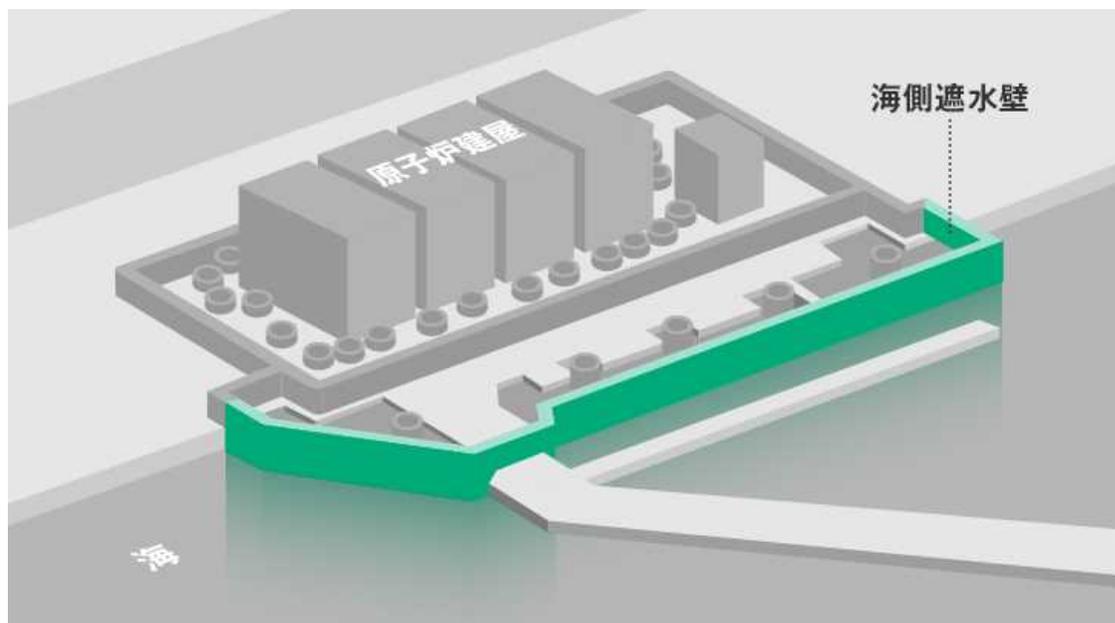
- 放射性物質を含む地下水の港湾内への流出を抑制するため、1～4号機の4m盤の前面に遮水壁を設置し、これとあわせて地下水水位の管理を行うことによって、海洋汚染の拡大を防止。
- 海側遮水壁は、4号機取水口前を除いて鋼管矢板の設置を完了。
- 最終的に4号機取水路前を閉合すると、海側遮水壁内側の地下水水位が上昇し、汚染された地下水が遮水壁外部(港湾内外)に流出するリスクがあるため、海側遮水壁内側の地下水のくみ上げを実施することが必要。
- 港湾へと流出していた地下水(地下水ドレン)を遮水壁の内側でくみ上げ、建屋近傍の井戸水(サブドレン)と共に、安定的に浄化・移送できることを確認した後、海側遮水壁を閉合する計画。

海側遮水壁施工概要

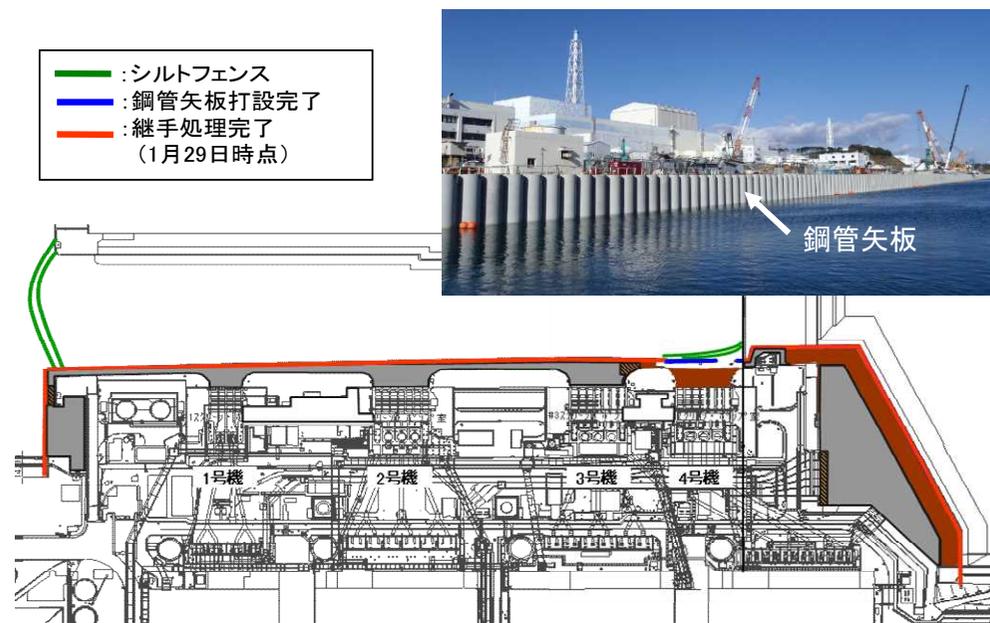
海側遮水壁の設置状況

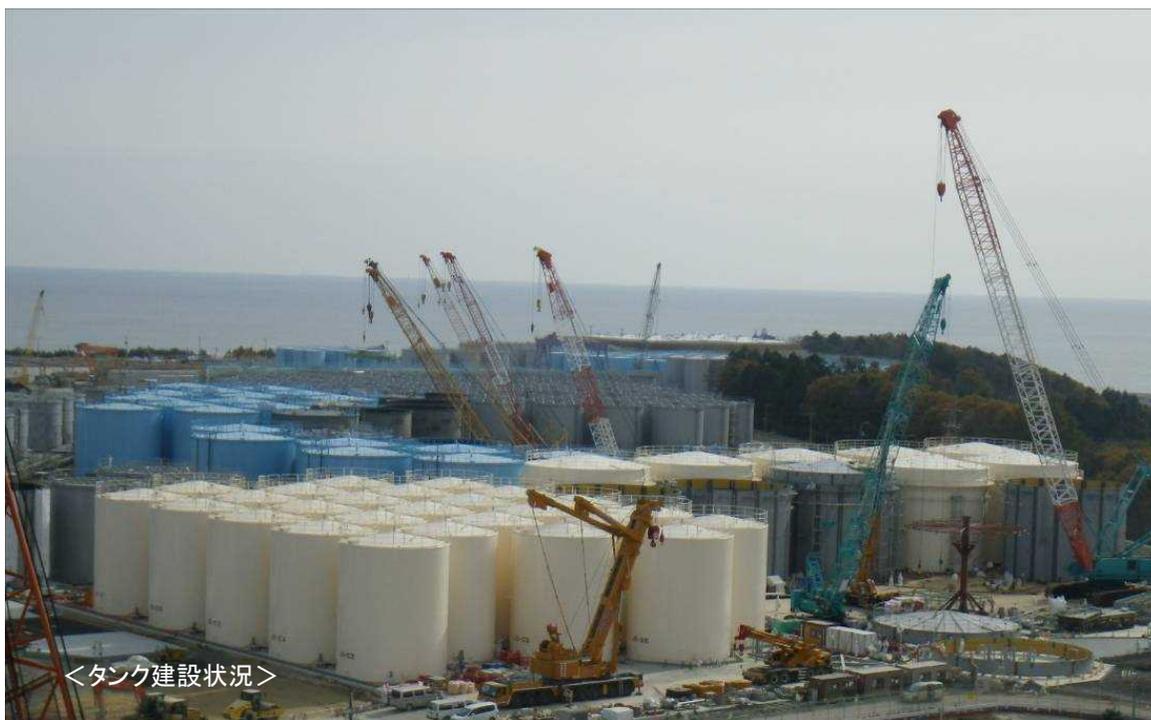
- 汚染水の受入容量が不足しないよう、計画に余裕をもって鋼製円筒型タンク（溶接接合（溶接型タンク））の建設を順次実施。2016年3月までに90万m³を確保する計画。
- タンクの信頼性向上のため、フランジ型タンクから溶接型タンクへのリプレース（撤去および設置）を実施。
- 台風等の降雨量が多い場合、堰から雨水が溢水する可能性があるため、雨樋、堰カバー等の雨水抑制対策を実施。

<タンク建設状況>

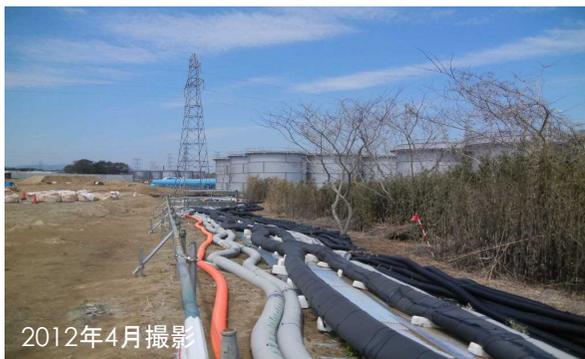
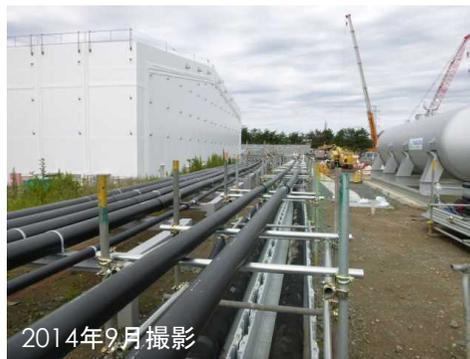
- 配管からの漏えいリスク低減を目的に、恒久化を計画的に実施。
- 汚染水の移送，水処理，炉注を行う循環ループについては，塩分除去（RO）装置を4号タービン建屋に設置し，循環ループを縮小（屋外移送配管は約3kmから約0.8kmに縮小）することで，漏えいリスクを低減（2015年度実施予定）。

配管の恒久化状況

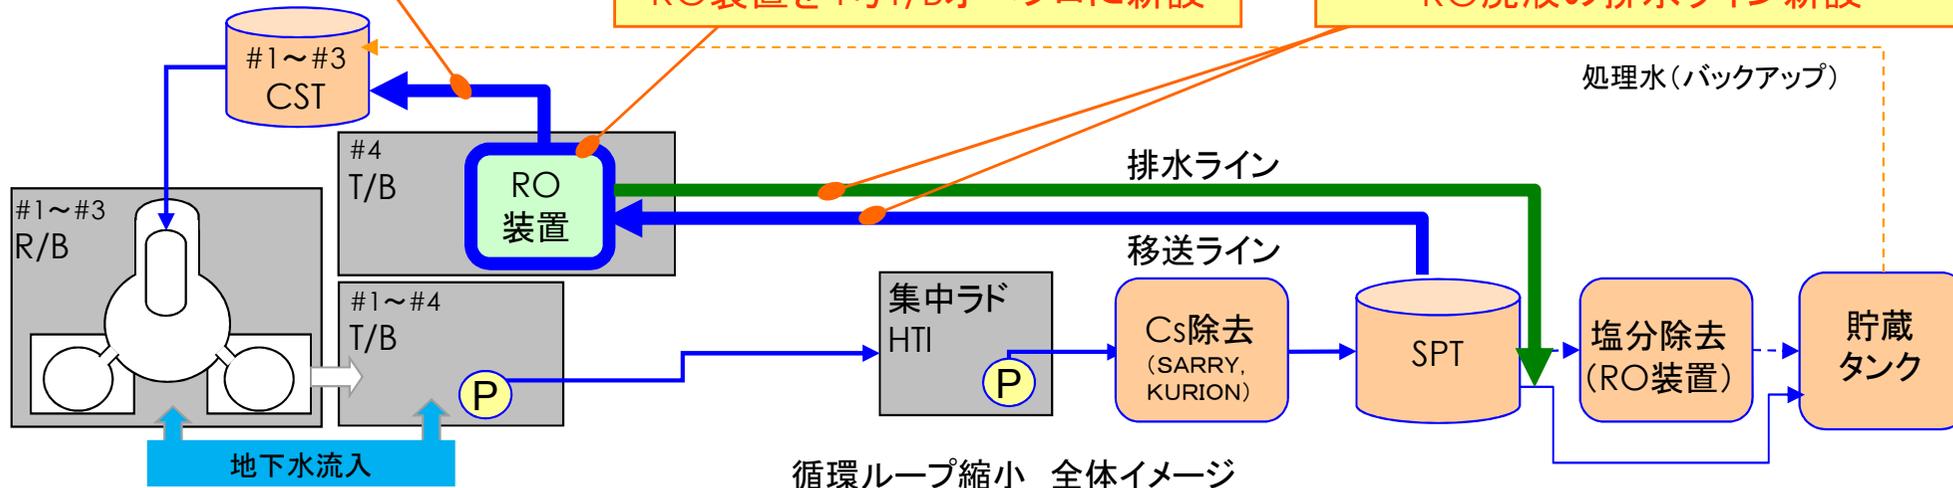
※ 太線部が今回設置する「建屋内RO循環設備」

RO装置からCSTへ移送ライン新設

RO装置を4号T/Bオペフロに新設

SPTからRO装置への移送ライン，RO廃液の排水ライン新設

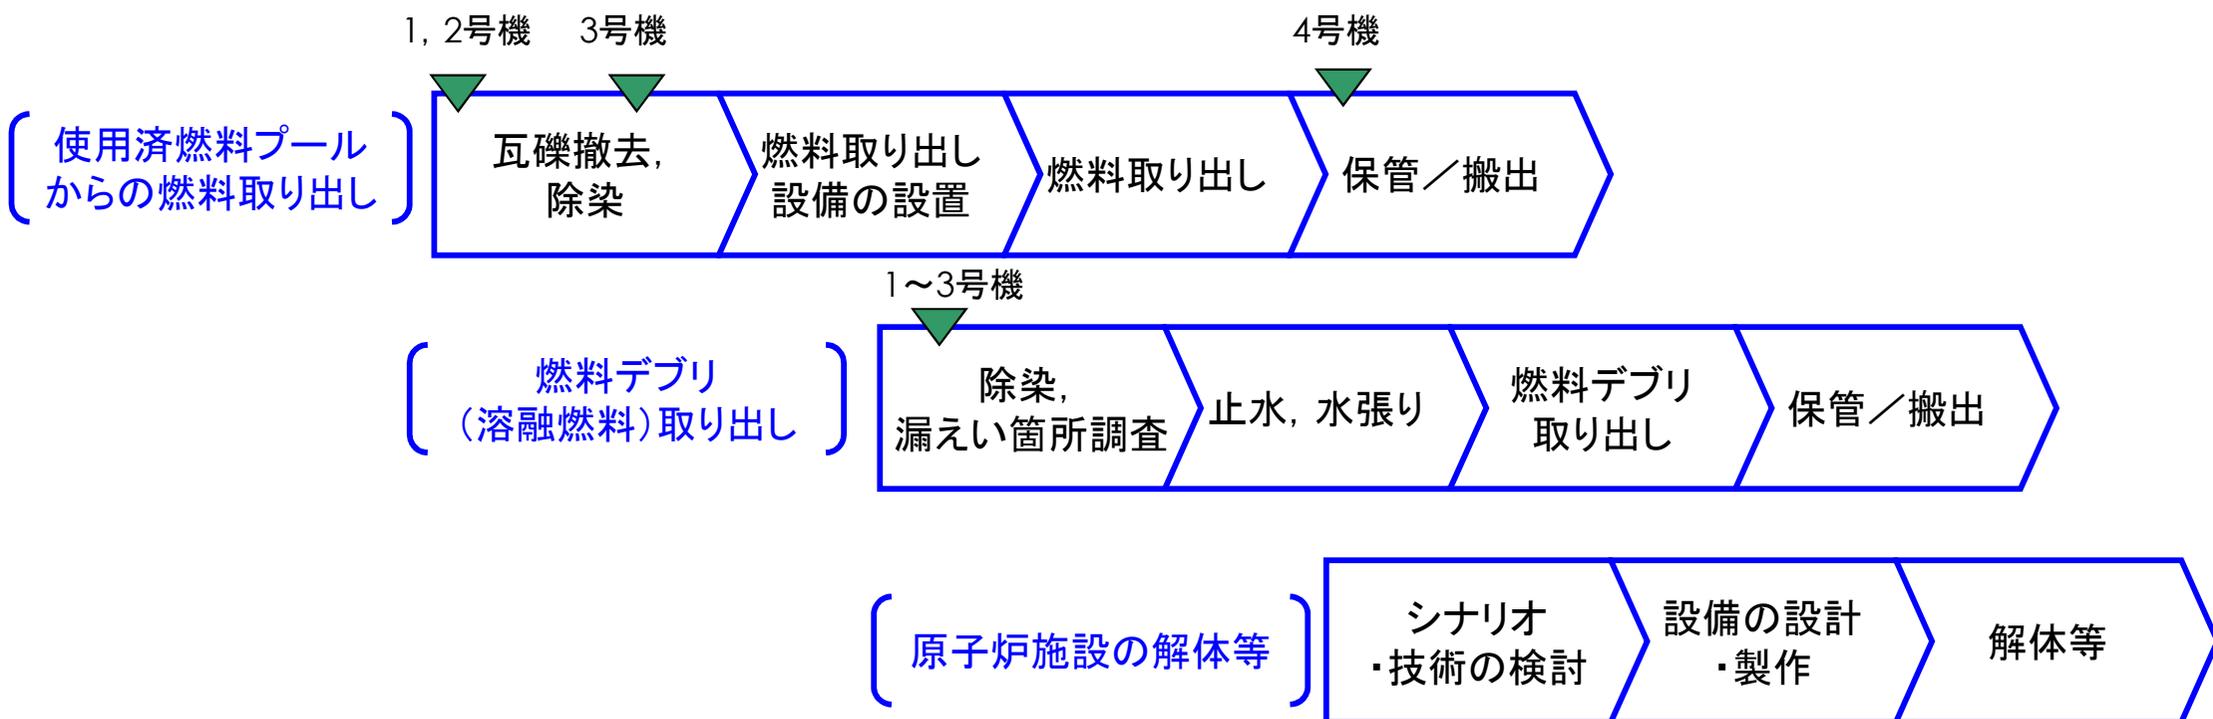
- 4号機使用済燃料プールからの燃料取り出しを2014年12月22日に完了。大きなトラブルもなく作業を終了し、廃炉作業の大きなステップとなった。今後、原子炉施設の解体等に向けて検討を実施
- 1～3号機では燃料取り出し、燃料デブリ取り出しの開始に向け室内の除染、地下水流入箇所の特特定など調査中。

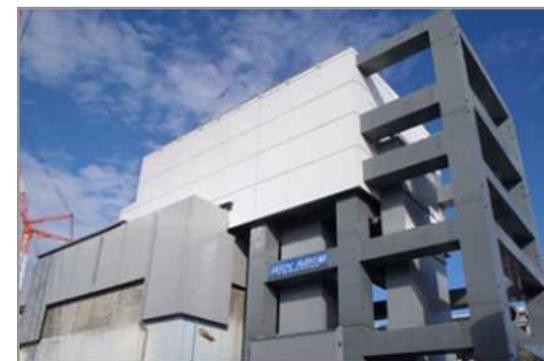
2013年11月12日：燃料取出用架台を設置（使用した鉄骨4200トンは東京タワーと同程度）。

- 4号機の使用済燃料プールからの燃料取り出しを2013年11月18日より開始。1535体の燃料取り出しを予定通り2014年12月22日に完了。
- 4号機にかかるリスクはなくなり、今後の1, 2, 3号機からの燃料取り出しに向けて大きな自信となる。（プール内部の制御棒や炉からの放射線量を低減するためプールの水量や水質は維持）

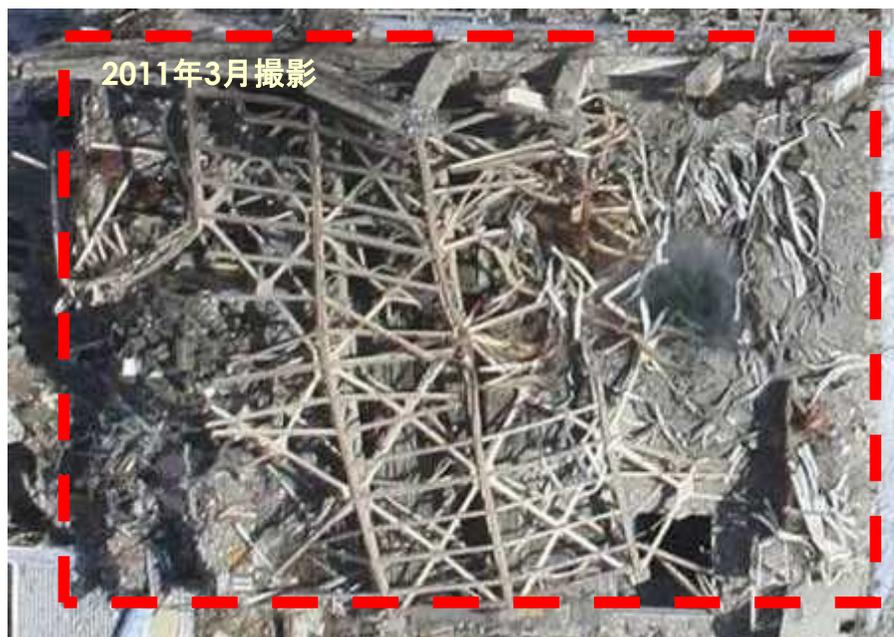
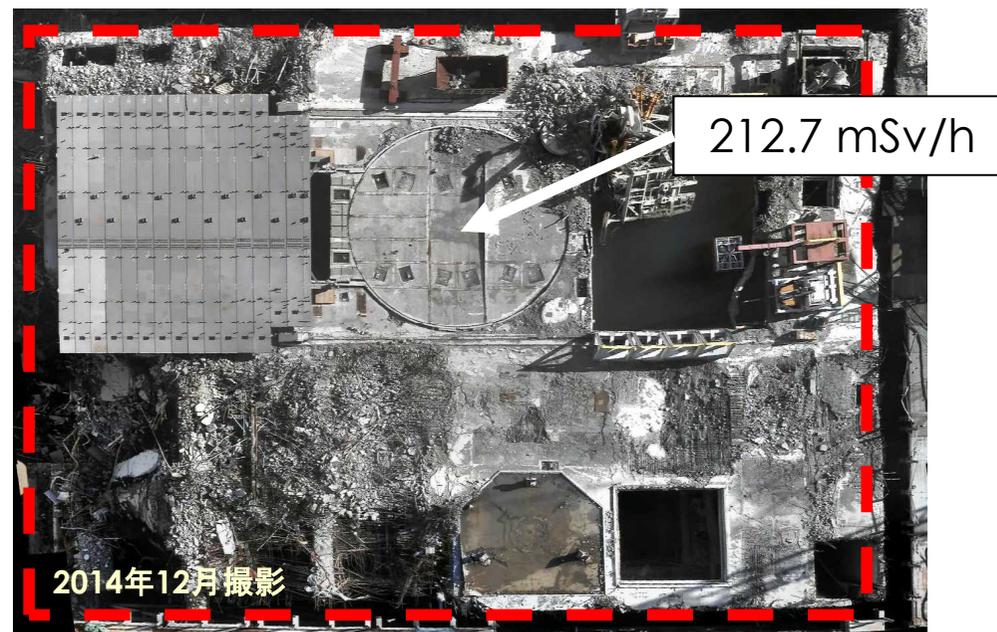
- 2015年7月時点で、オペレーティングフロアの大型ガレキの撤去は完了し、除染・遮へい工事を実施中。
- 使用済み燃料プール内の大型ガレキについては、燃料交換機の撤去準備中。
- 今後、オペレーティングフロア、プール内の大型ガレキの撤去完了後、さらなる線量低減のための遮へい設置、燃料取り出しカバーの設置に着手する計画。

3号機オペレーティングフロアの状況

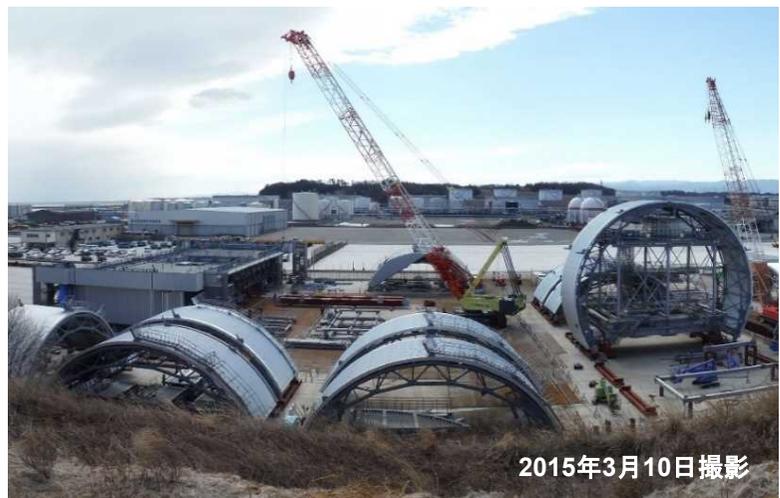
- 1F構内にてカバー設置作業を円滑に進めることができるように、小名浜港で組立作業の確認を実施。
- 燃料取り出し用カバーの架構部材(鉄骨トラス・ガーダー等)は、工場製作が完了しており、1F構内での省人化を図るため構外で大組した架構を小名浜港で保管。

カバー架構部材の保管状況
