福島第一原子力発電所の 廃炉に向けた進捗報告

2015年8月1日

東京電力株式会社
福島第一廃炉推進カンパニー

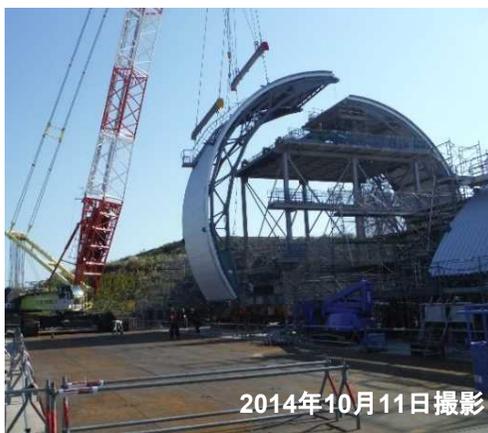
屋根部材の組立状況

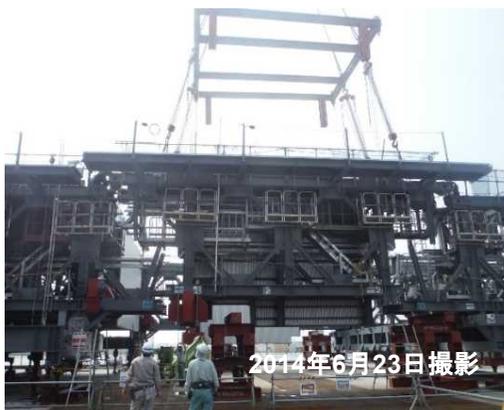
ガーダーの組立状況

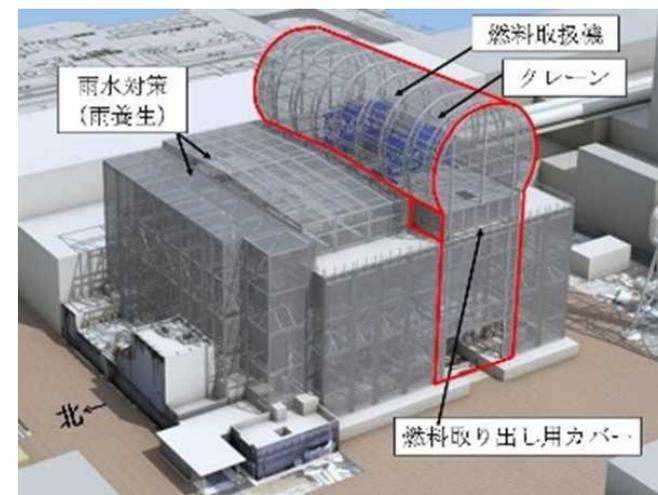
燃料取出カバーの設置(イメージ)

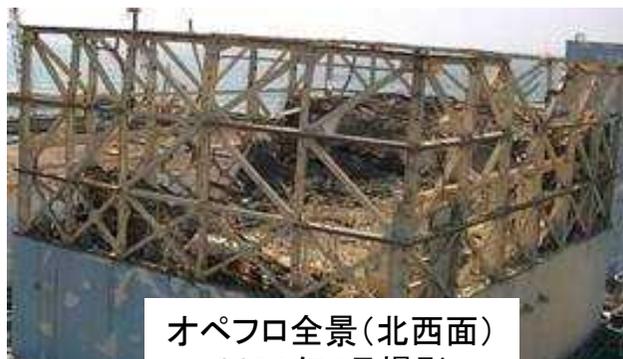
オペフロ全景(北西面)
2011年6月撮影

- 1号機は、原子炉建屋にカバーが設置されているため、使用済み燃料プールから燃料を取り出すためにはカバーの撤去が必要。
- 2014年10月22日よりカバーの撤去を開始。屋根パネルを2枚取り外し、ダストの状況等を監視。調査の結果、ダストの飛散や使用済み燃料プール内の燃料にただちに損傷を与えるような状況は確認されず。(同年12月4日屋根パネル復旧)
- 2015年7月28日より、カバーの撤去を再開。今後、がれきの撤去等を慎重に進める。

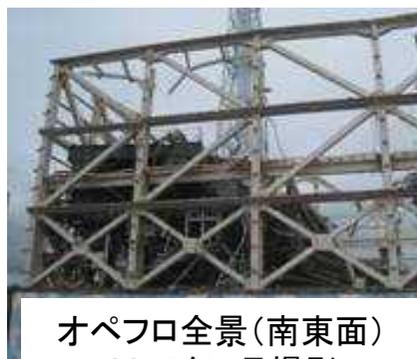
オペフロ全景(南東面)
2011年6月撮影

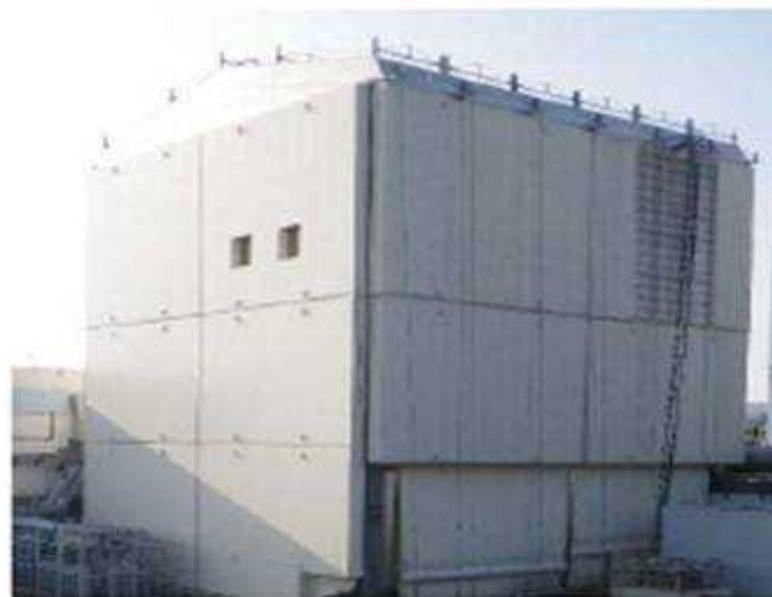
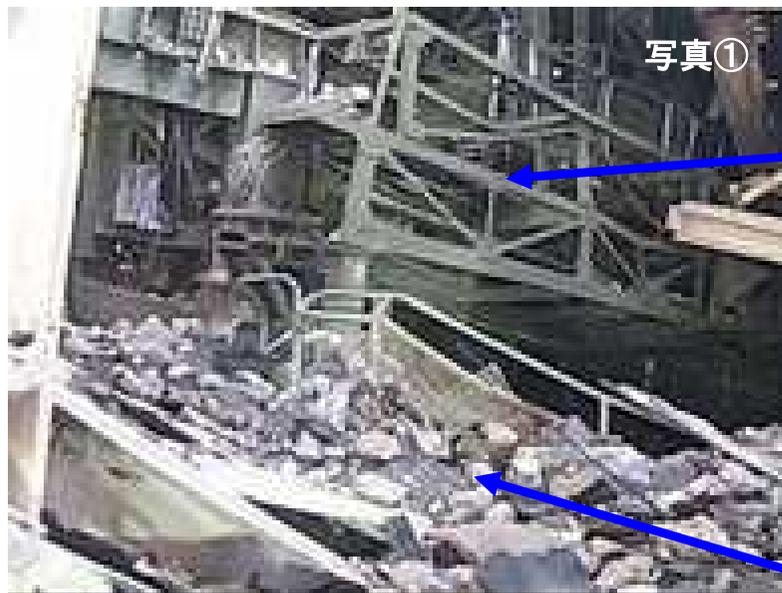
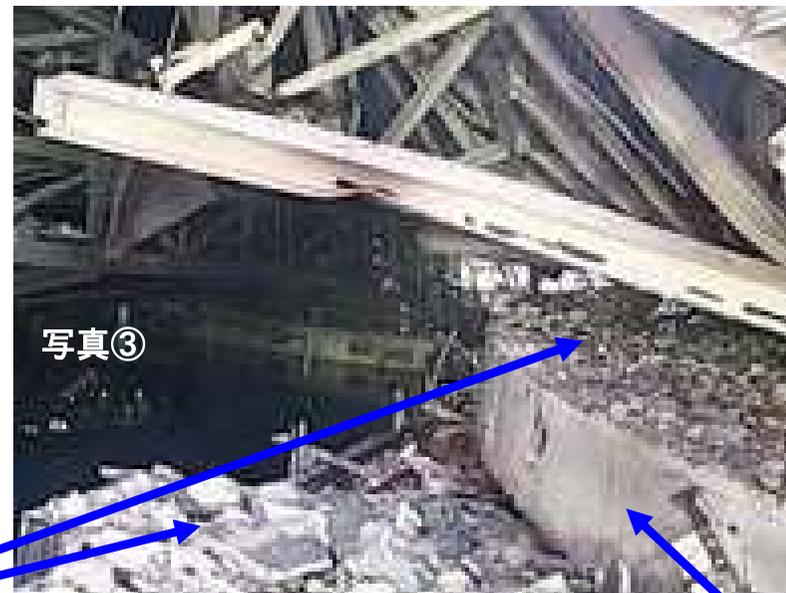
原子炉建屋オペレーティングフロアの状況

カバー設置後(現状)

燃料取扱機

ガレキ

原子炉ウェルカバー

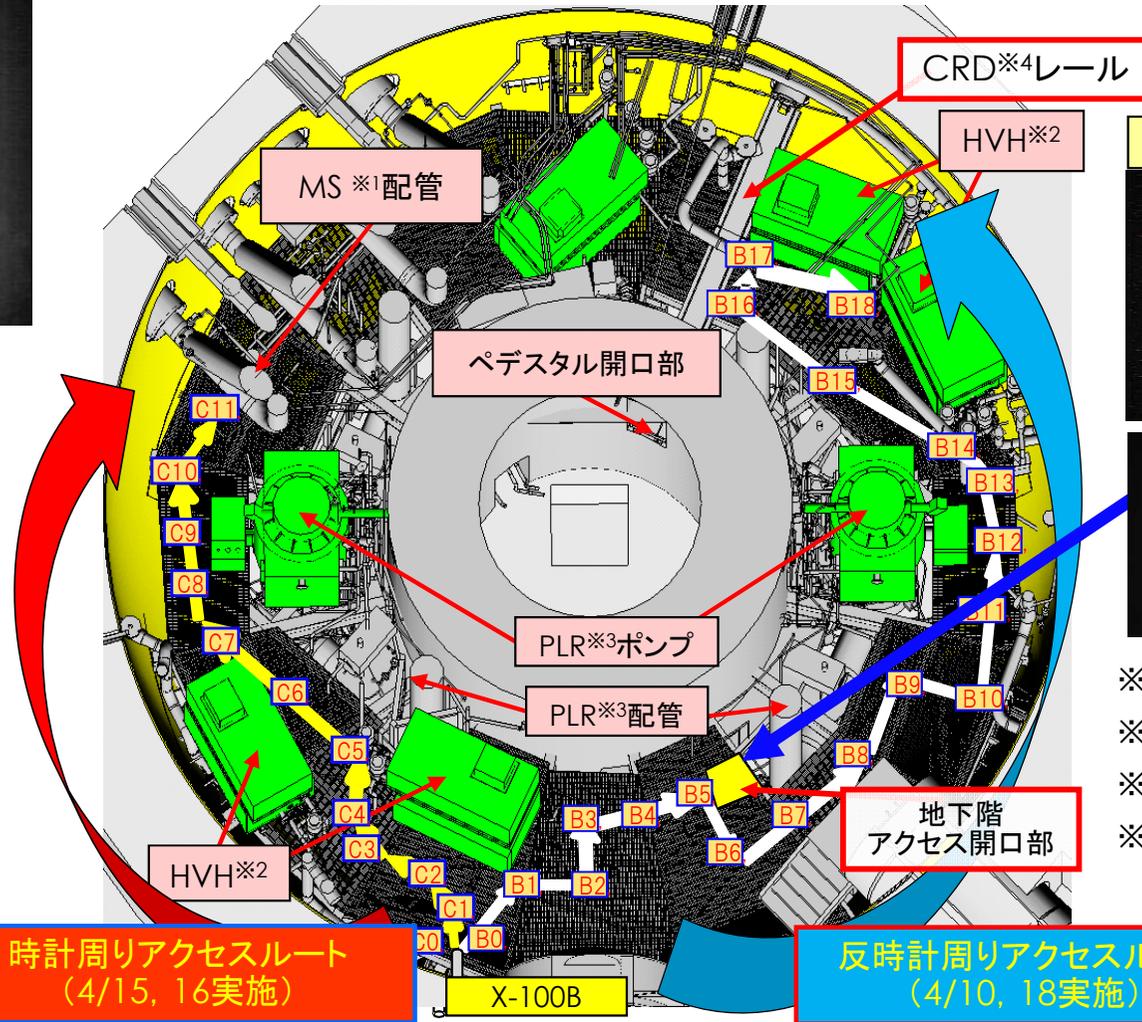
- 2015年4月, 1号機格納容器内部の状況を調査するため, 1階グレーチングにX-100Bペネトレーションを通じてロボットを投入.
- 内部の線量や温度とともに多くのビデオ撮影を実施.

時計周りアクセスルート (4/15, 16実施)

反時計周りアクセスルート (4/10, 18実施)

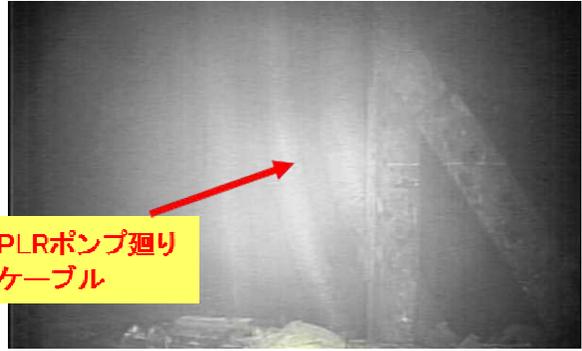
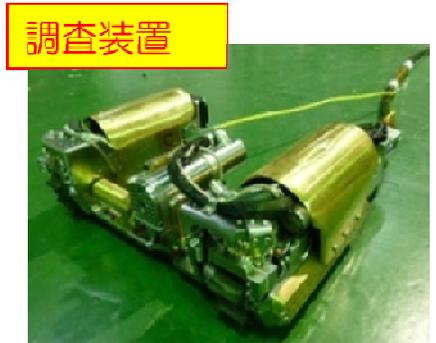
- X-6ペネ→CRD交換レール→ペDESTAL開口部を經由しペDESTAL内に調査装置を投入することでペDESTAL内の燃料デブリの位置(分布)の把握を目的とした調査を計画.
- ①→②→③,④,⑤の順で段階的に調査を進める予定.
- 事前調査としてCRD交換レール～ペDESTAL開口部の状況調査(事前調査①)を実施.

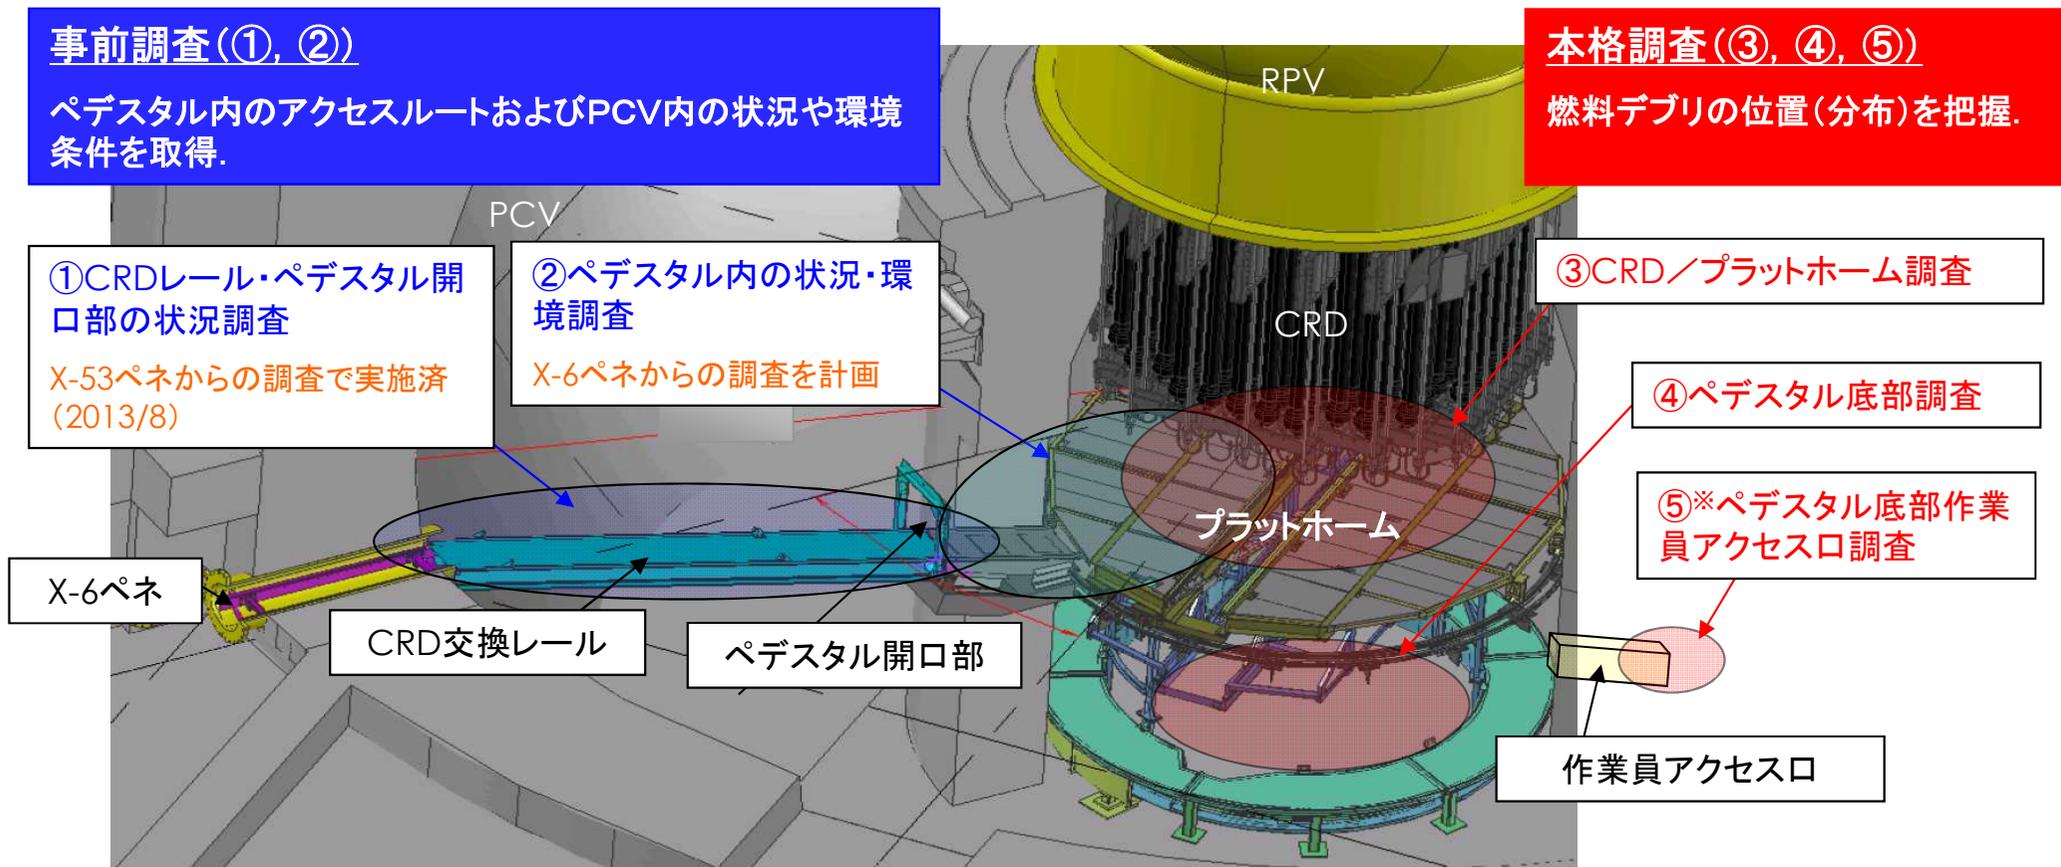
※⑤はペDESTAL外からのアクセスについても検討中

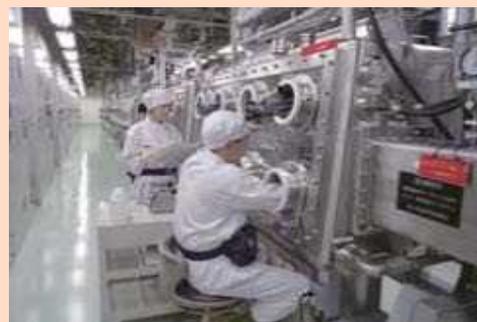
グローブボックス

- 福島第一原発からの燃料デブリや放射性廃棄物等を遮へい機能の高い部屋に搬入し、被ばくを避けるため、グローブボックスやマニピュレータ等を用いて分析・研究する。
- 2013年11月、立地候補地の技術的要件等を決定。立地地点を選定した上で、2017年度中の運用開始を目指している。

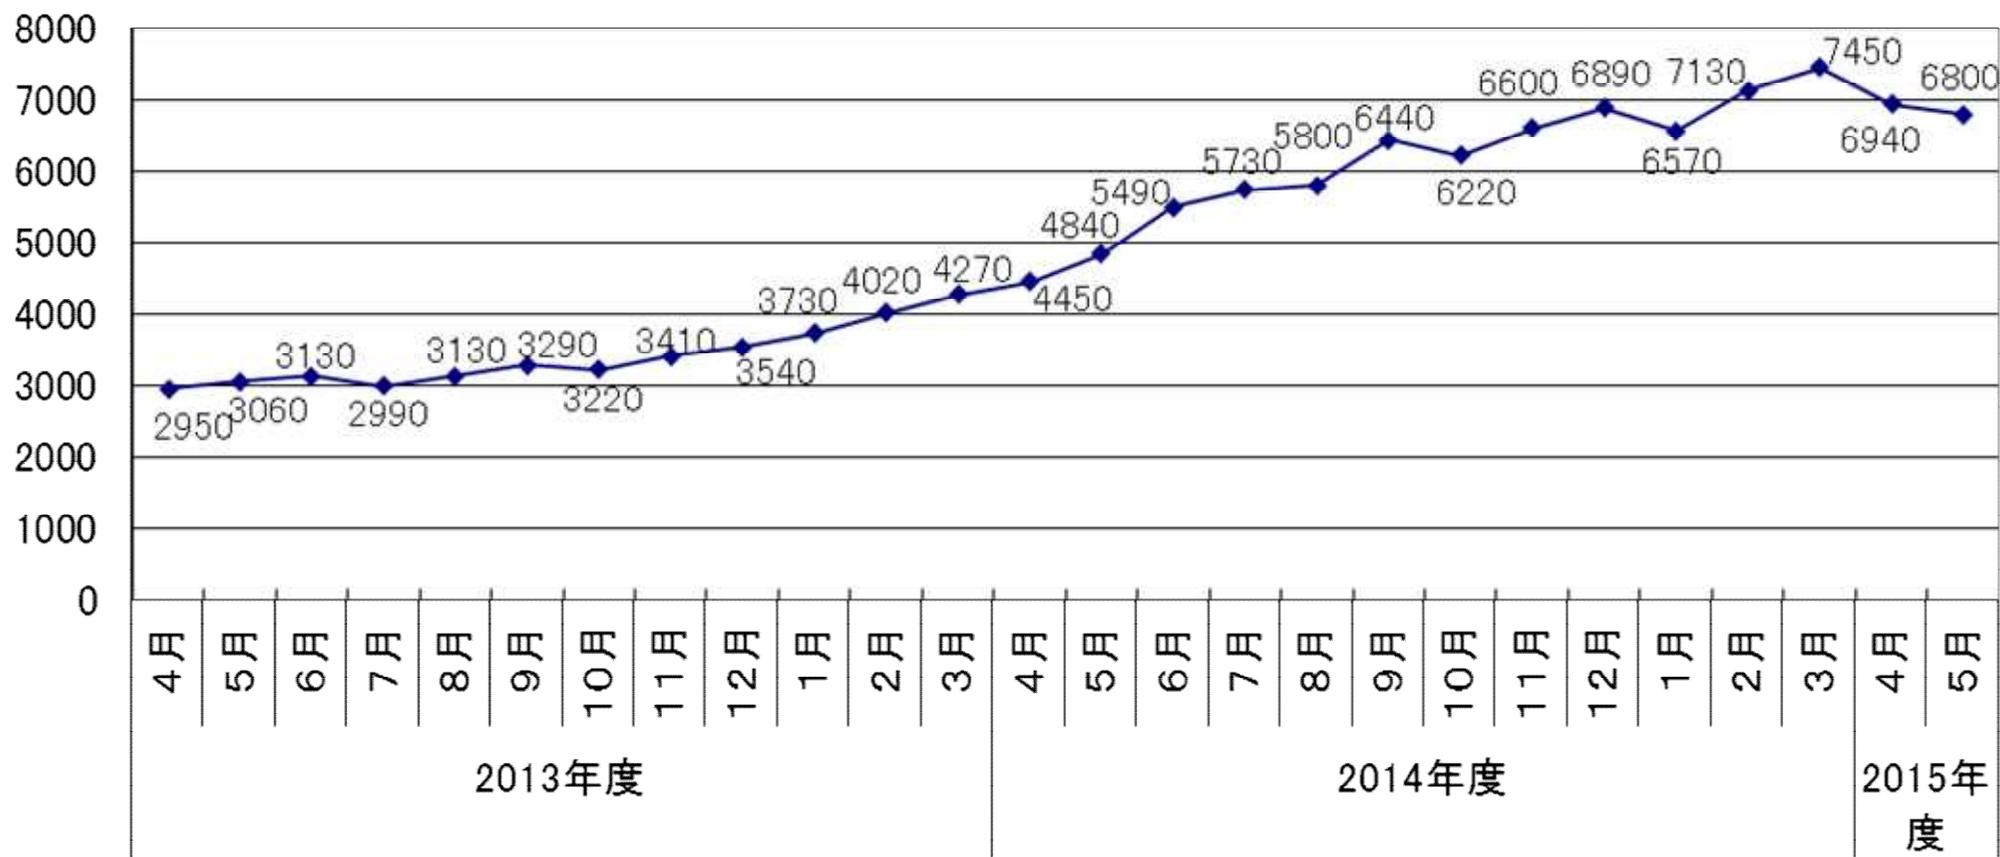
- 7月の作業に想定される人数(協力企業作業員及び東電社員)は, 平日1日あたり約6,800人程度※と想定され, 現時点で要員の不足が生じていないことを安全推進協議会に登録されている全元請企業に毎月確認している。(※契約手続き中のため7月の予想に含まれていない作業もある.)
- 地元雇用率は, 2015年5月時点で約45%.

2013年4月以降の各月の平日1日あたりの平均作業員数(実績値)の推移

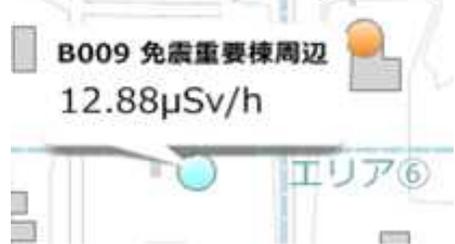
線量率モニタ外観

- 構内各所に線量率モニタを設置（現在20箇所、将来的に70箇所に拡大予定）し、現場の線量率を連続表示させるとともに、免震棟など作業員の往来が多い箇所に設置した大型ディスプレイにもリアルタイム表示させ、作業員が線量率を確認しやすい環境を整備。
- 同システムに連続ダストモニタの測定結果も、順次、表示させる予定（現在2箇所、将来的に10箇所）。

マーカーにタッチするとトレンド表示（日／週／月／年単位で表示切替可能）

マーカーにタッチすると最新値がポップアップ表示

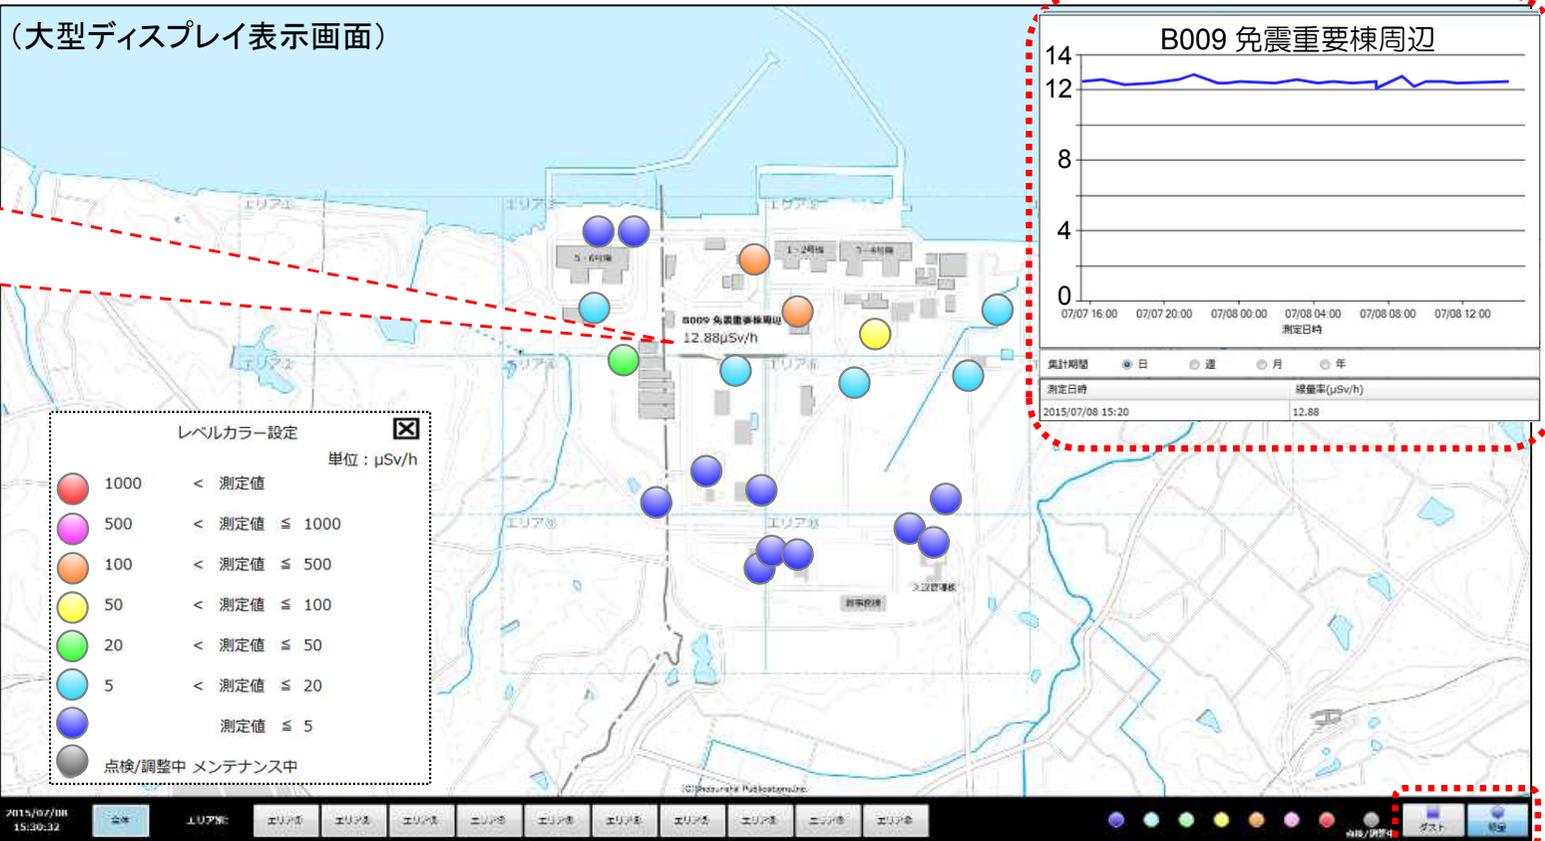
ダスト濃度 [左] と線量率 [右] の表示切替
