日本原子力学会 シンポジウム
東電福島第一原子力発電所の廃炉について
－ 廃炉の現状と課題、その対応策 －
平成29年3月11日(土)、機械振興会館(東京)

設備の健全性と高経年化対策

東北大学 原子炉廃止措置基盤研究センター

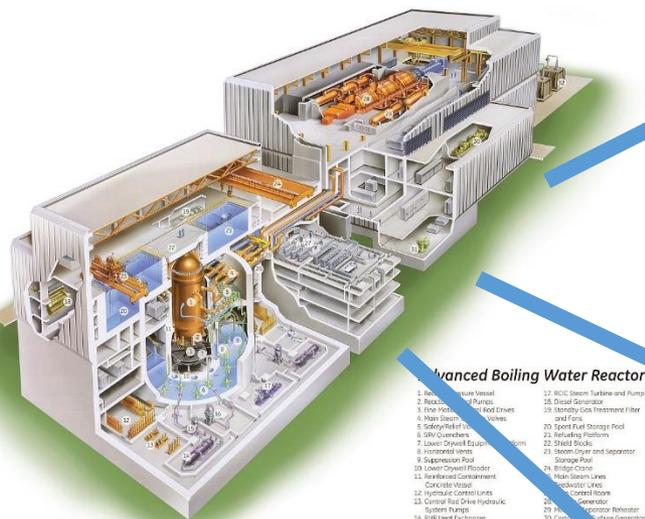
BWR 3次元構造

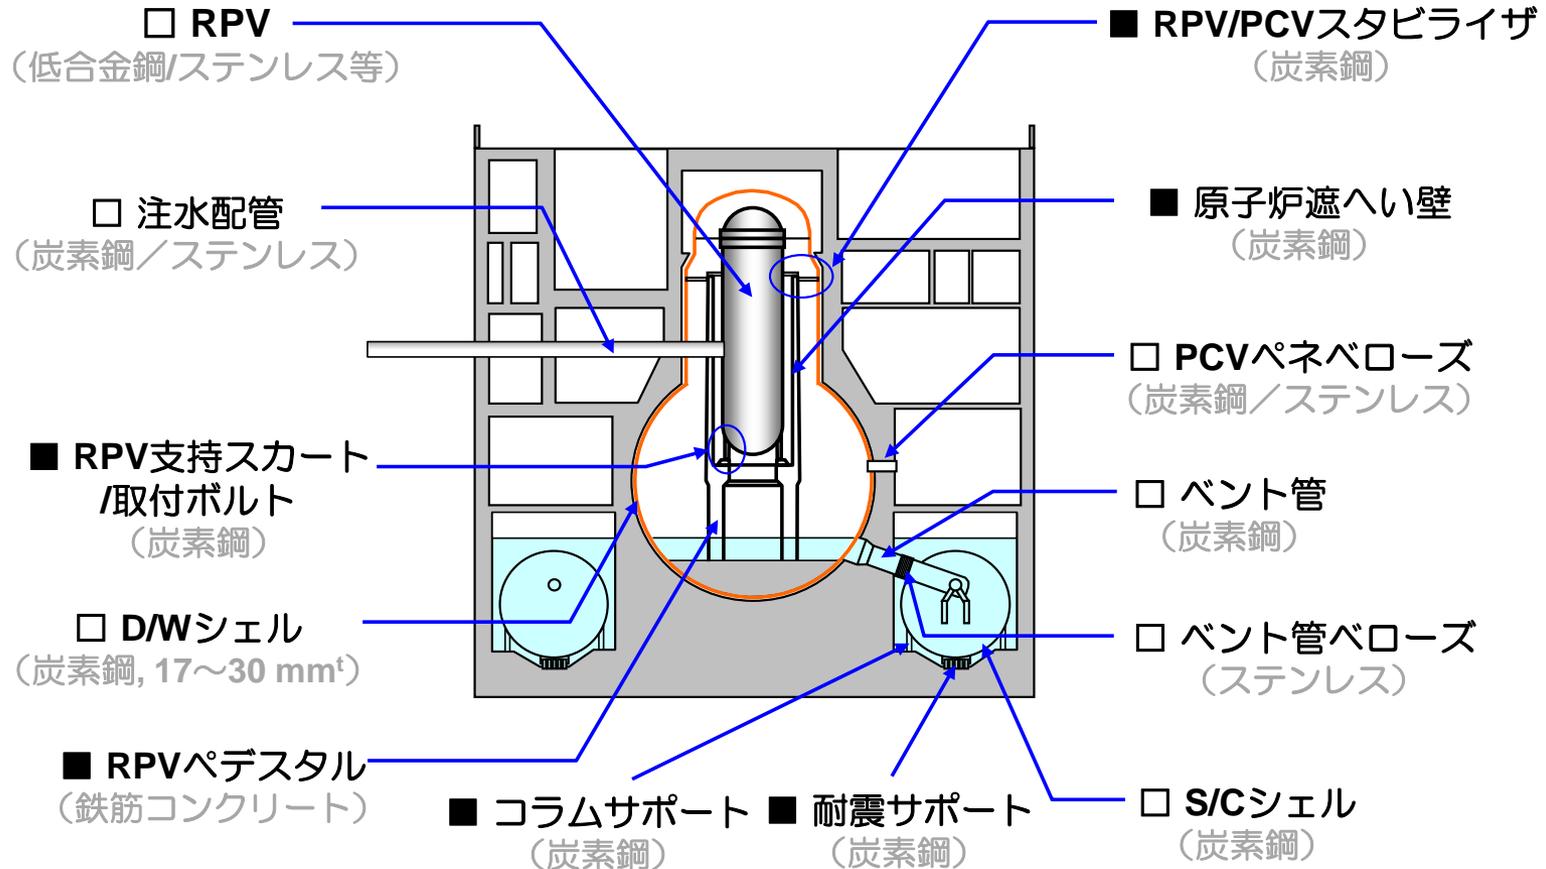
1F原子炉の構造・材質と要求機能

炭素鋼機器: 均一腐食, 流動腐食, ガルバニック腐食, MIC
 ステンレス機器: 塩化物局部腐食, MIC

- バウンダリ機能
- 構造支持機能(耐震性)

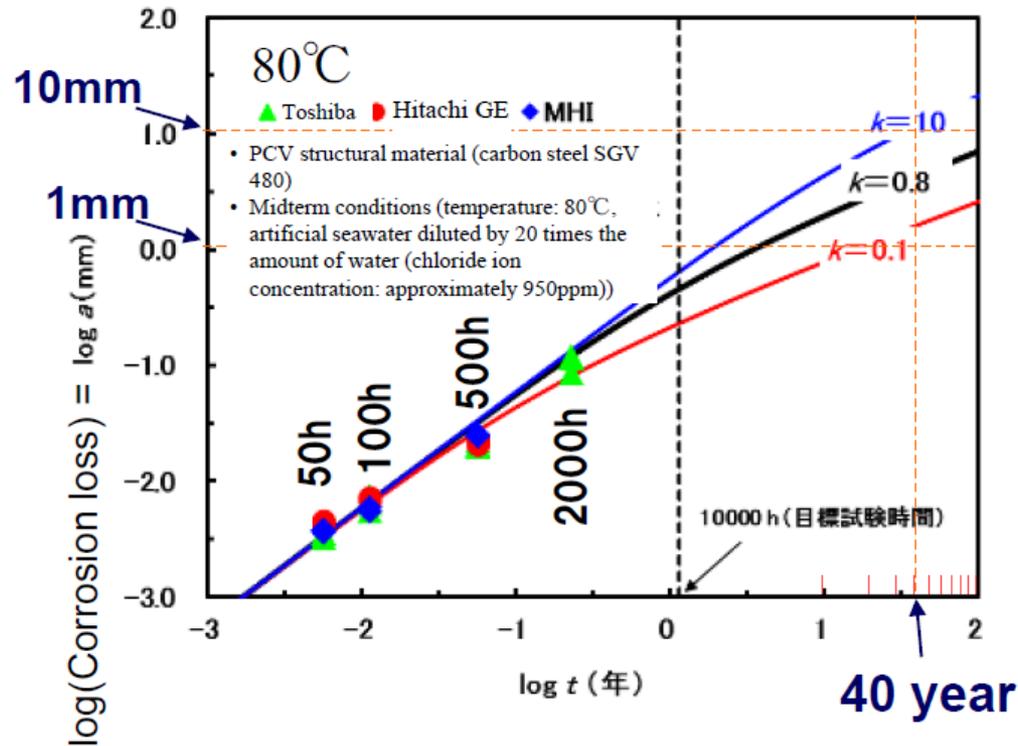
炭素鋼の全面腐食: 40y長時間予測

放物線則をベースにした予測式

$$(a + kr_0)^2 = 2kr_0^2t + k^2r_0^2$$

a : 平均腐食減肉厚さ
 t : 時間
 k, r_0 : 定数

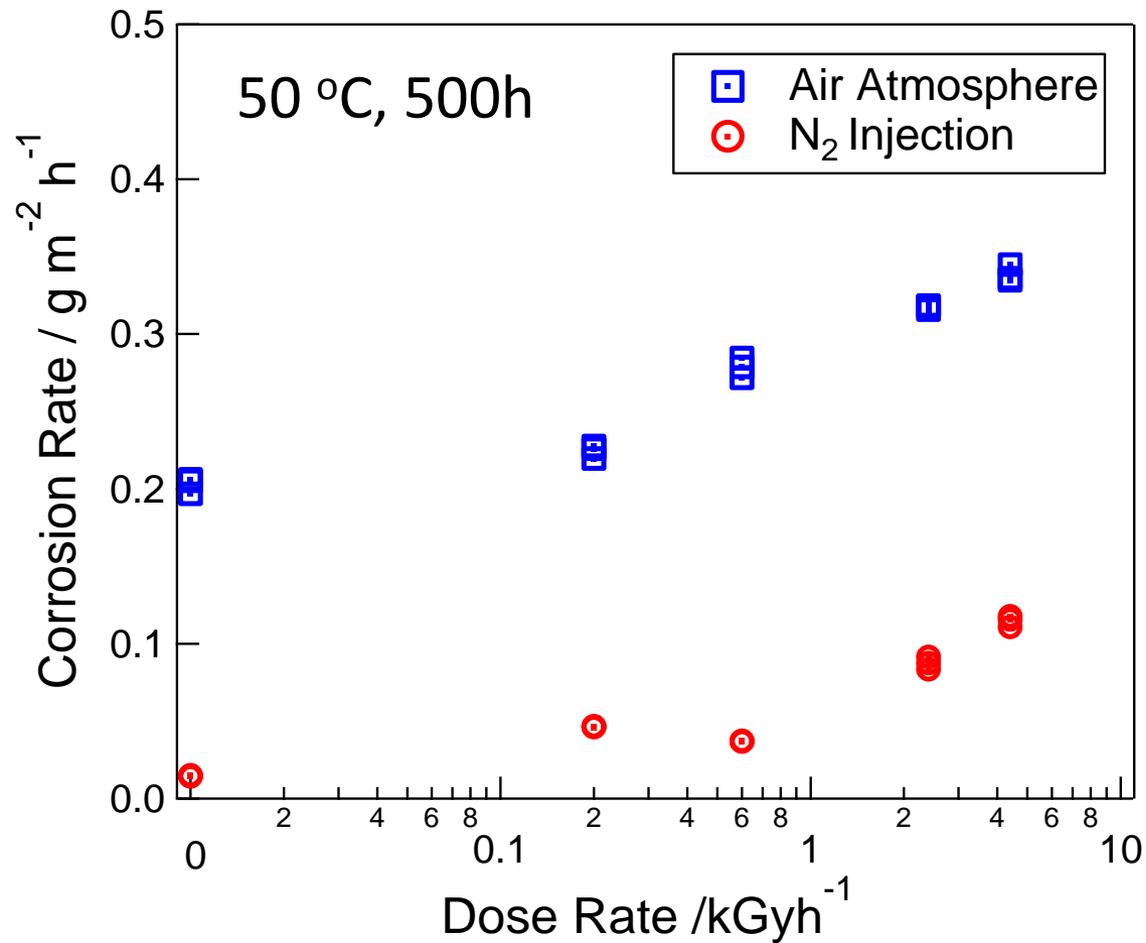
炭素鋼の腐食速度に及ぼす γ 線照射線量率の影響

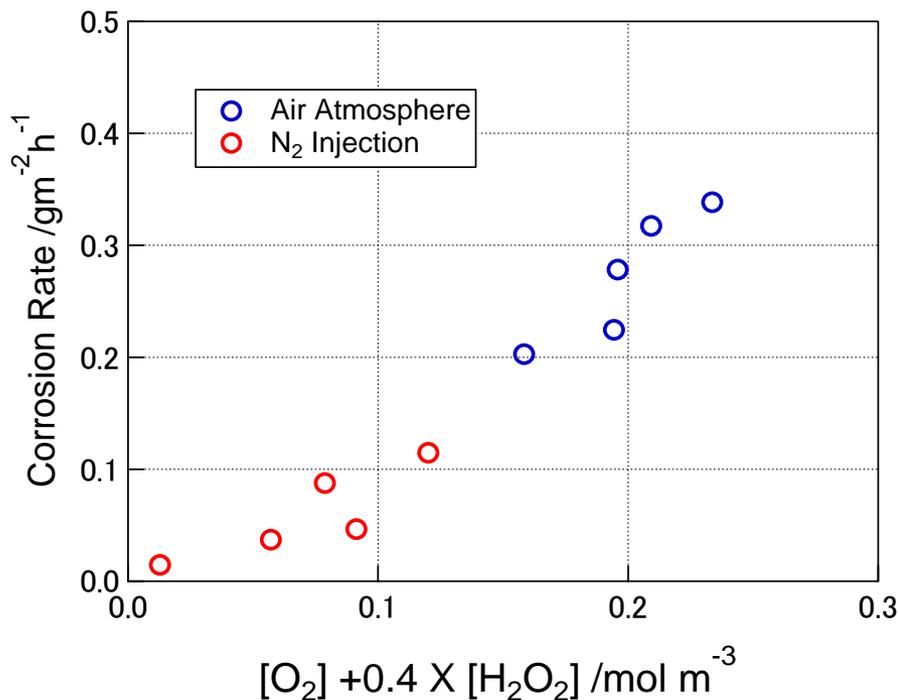
$$C.R. = \alpha \times (C_{O_2} + 0.4 \times C_{H_2O_2})$$

照射下の炭素鋼の腐食速度と
Cathodic reaction index の関係.

ラジオリシスで生成する酸化剤の量で腐食速度が整理できる

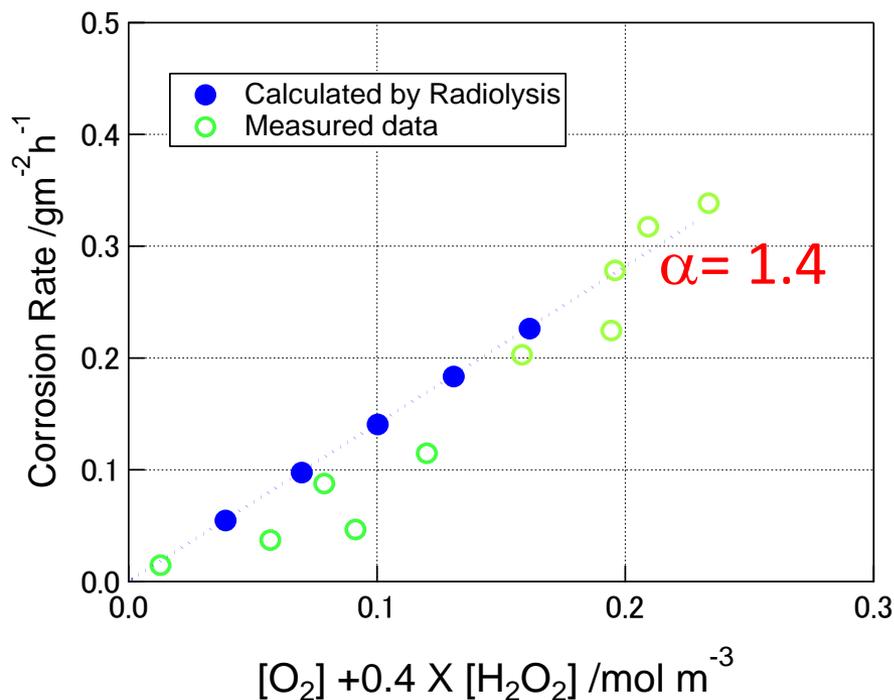
ラジオリシス計算で得られた
Cathodic reaction index との関係.

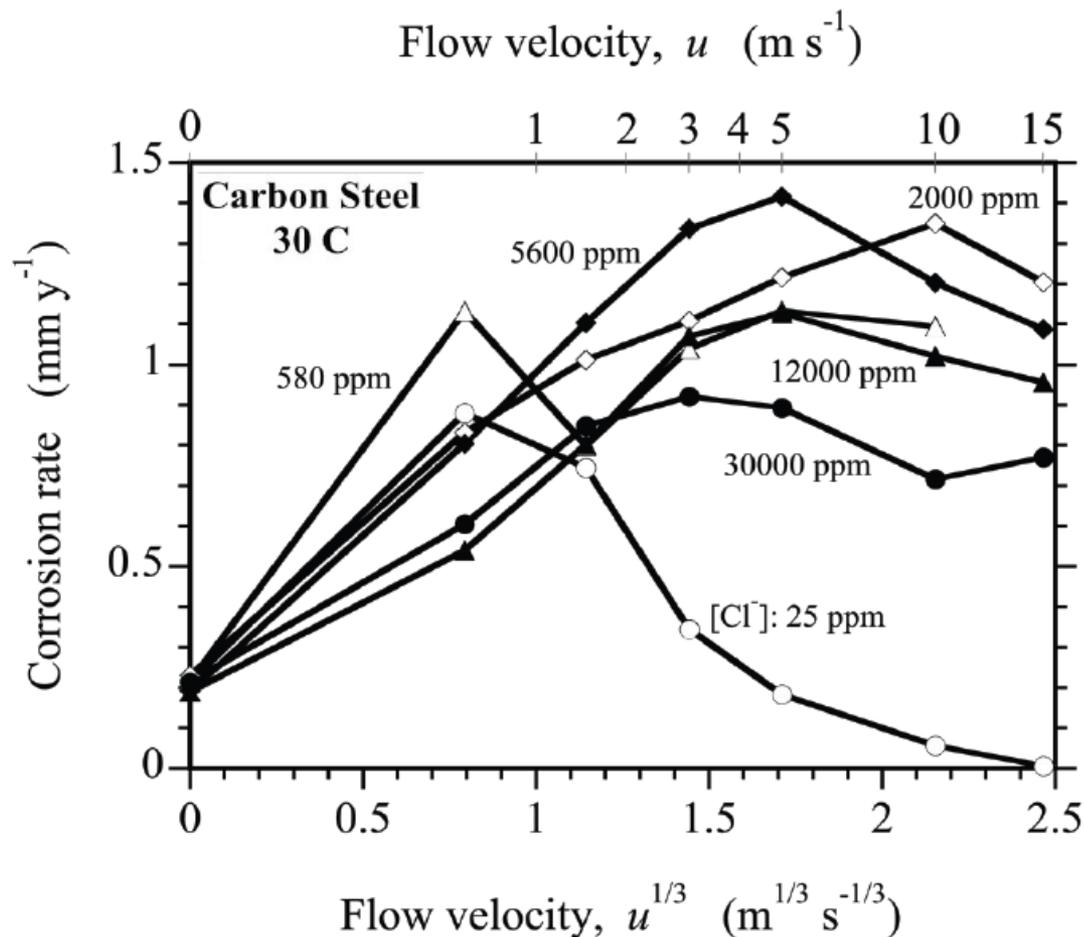
炭素鋼腐食：流動下の腐食速度実測データ (中性塩化物水溶液、30°C)

- 腐食速度は流速の1/3乗に比例。ただし、いずれ飽和。
- 低[Cl⁻]では、流動が不動態化促進。
- 中庸の[Cl⁻]において腐食速度が最大値。高[Cl⁻]では、溶存酸素濃度低下により腐食速度低下。
- 実際の腐食速度上限は1.5mm/y.

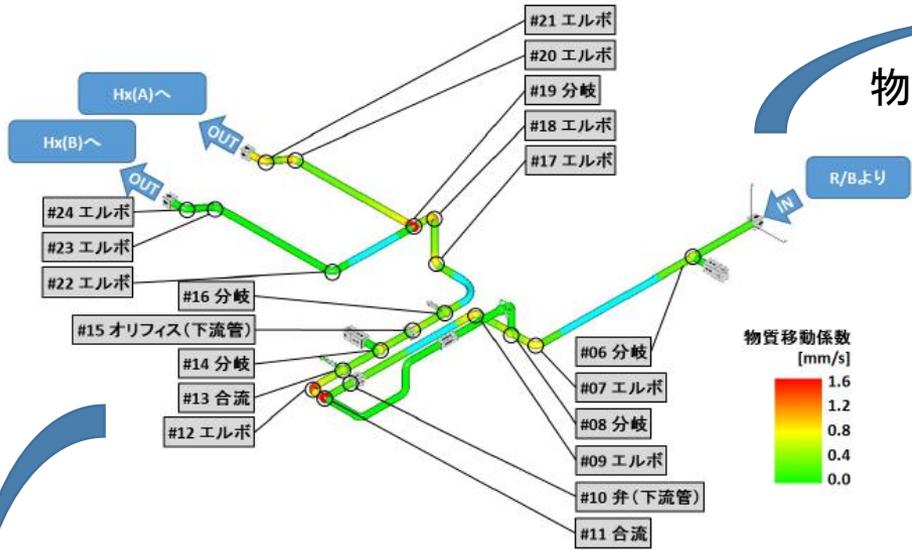
物質移動係数分布の予測
⇒肉厚監視位置の選定

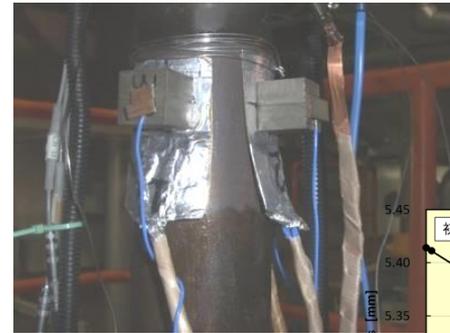
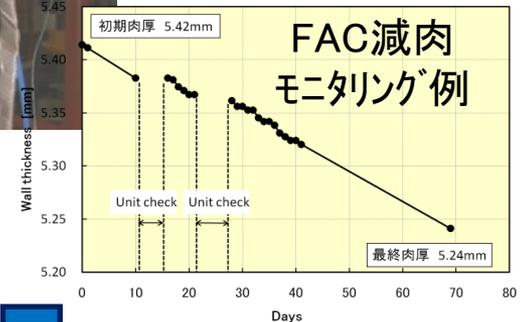
EMATによる肉厚モニタリング

予測とモニタリングを組み合わせた配管系の信頼性維持技術の提案と実証

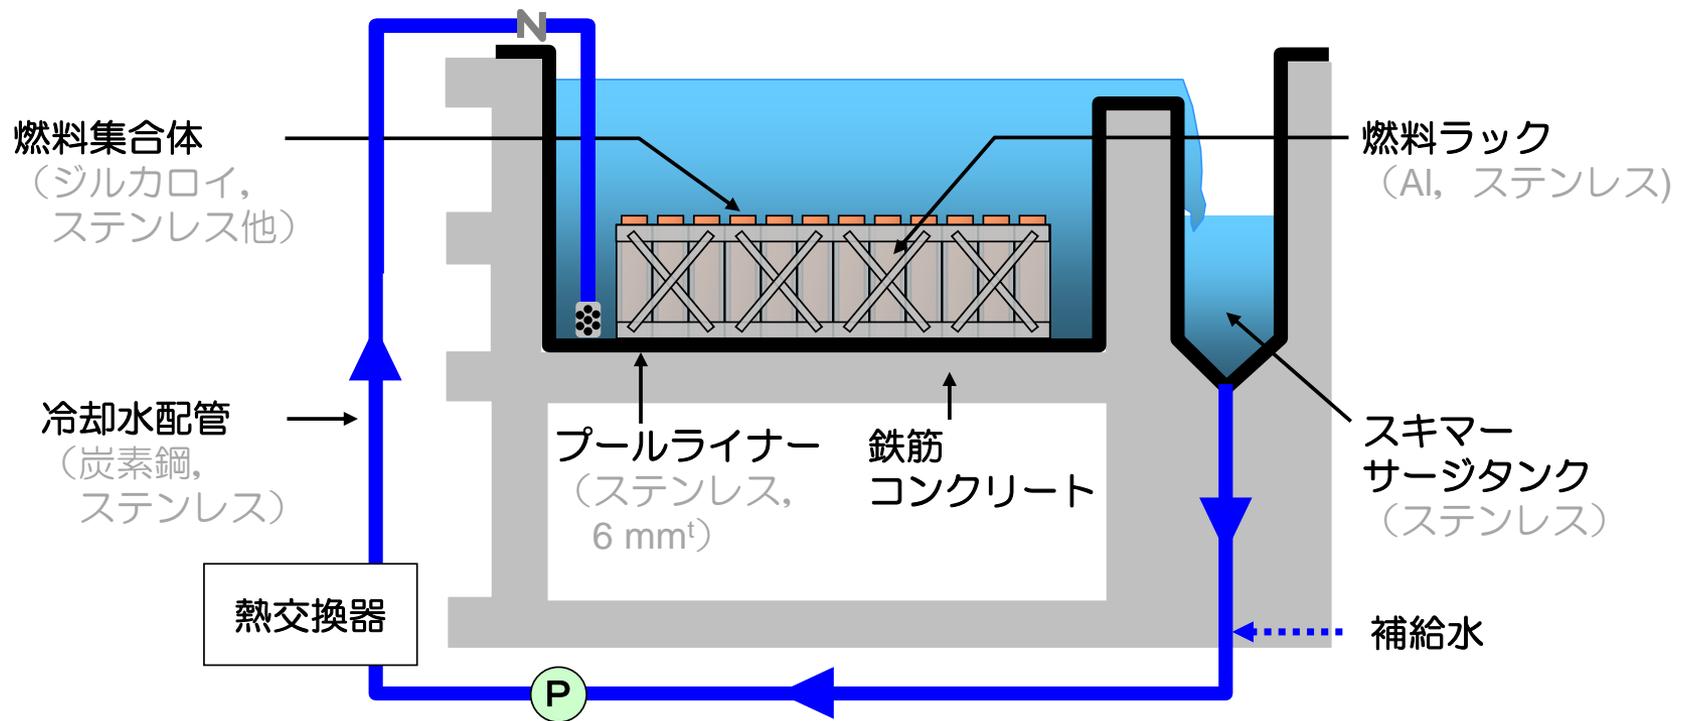
使用済燃料プールの構造と材質

炭素鋼機器:	流動腐食, ガルバニック腐食, MIC
耐食材料機器:	塩化物局部腐食, MIC
Al機器:	アルカリ腐食

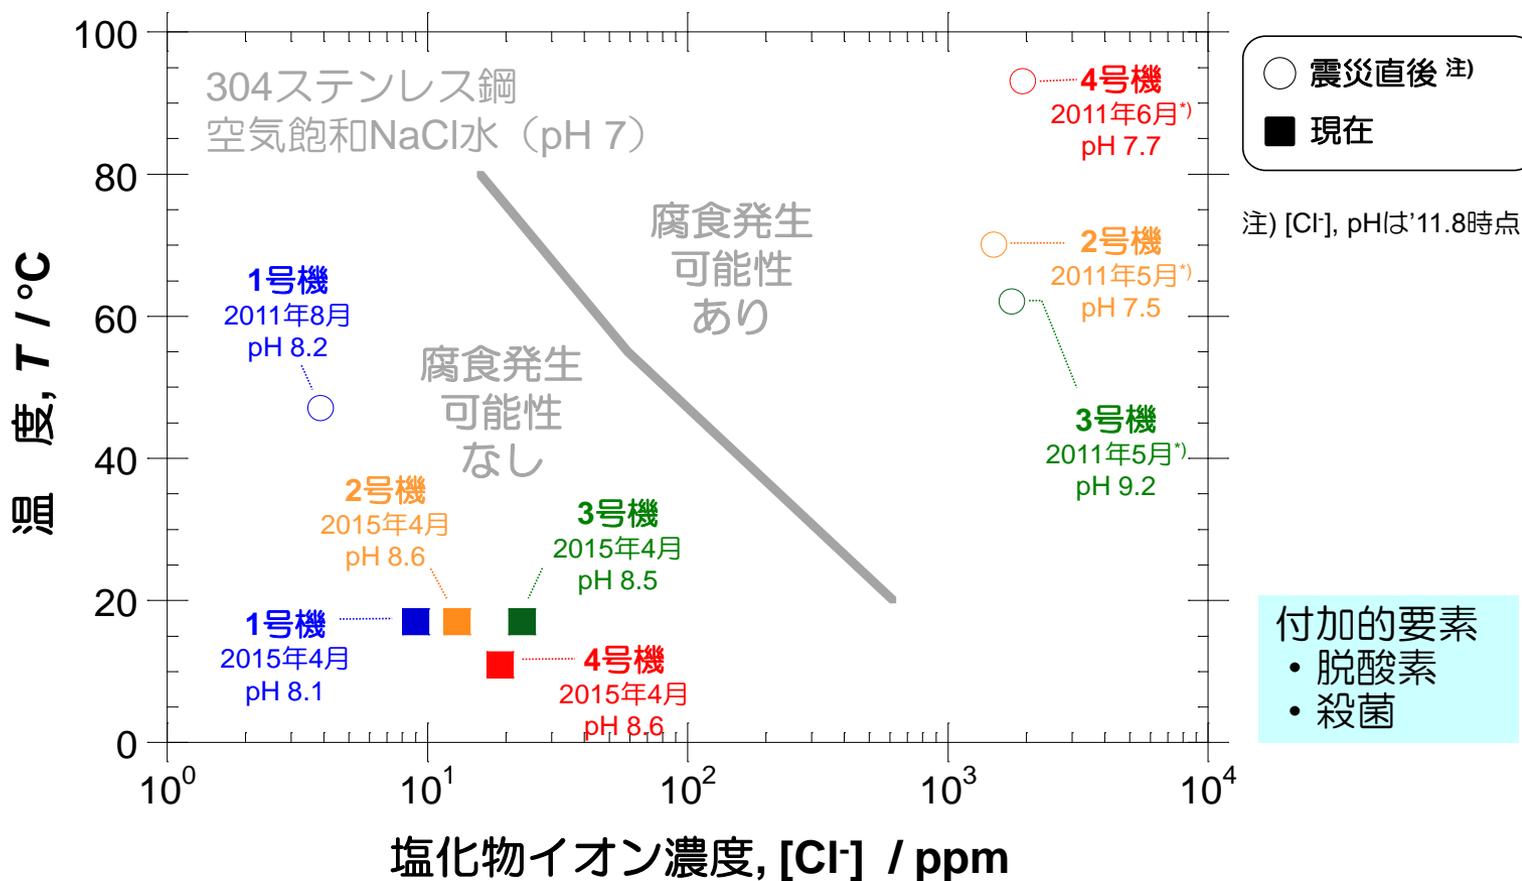
図 304ステンレス鋼のすきま腐食発生領域¹⁾と燃料プール水質との比較

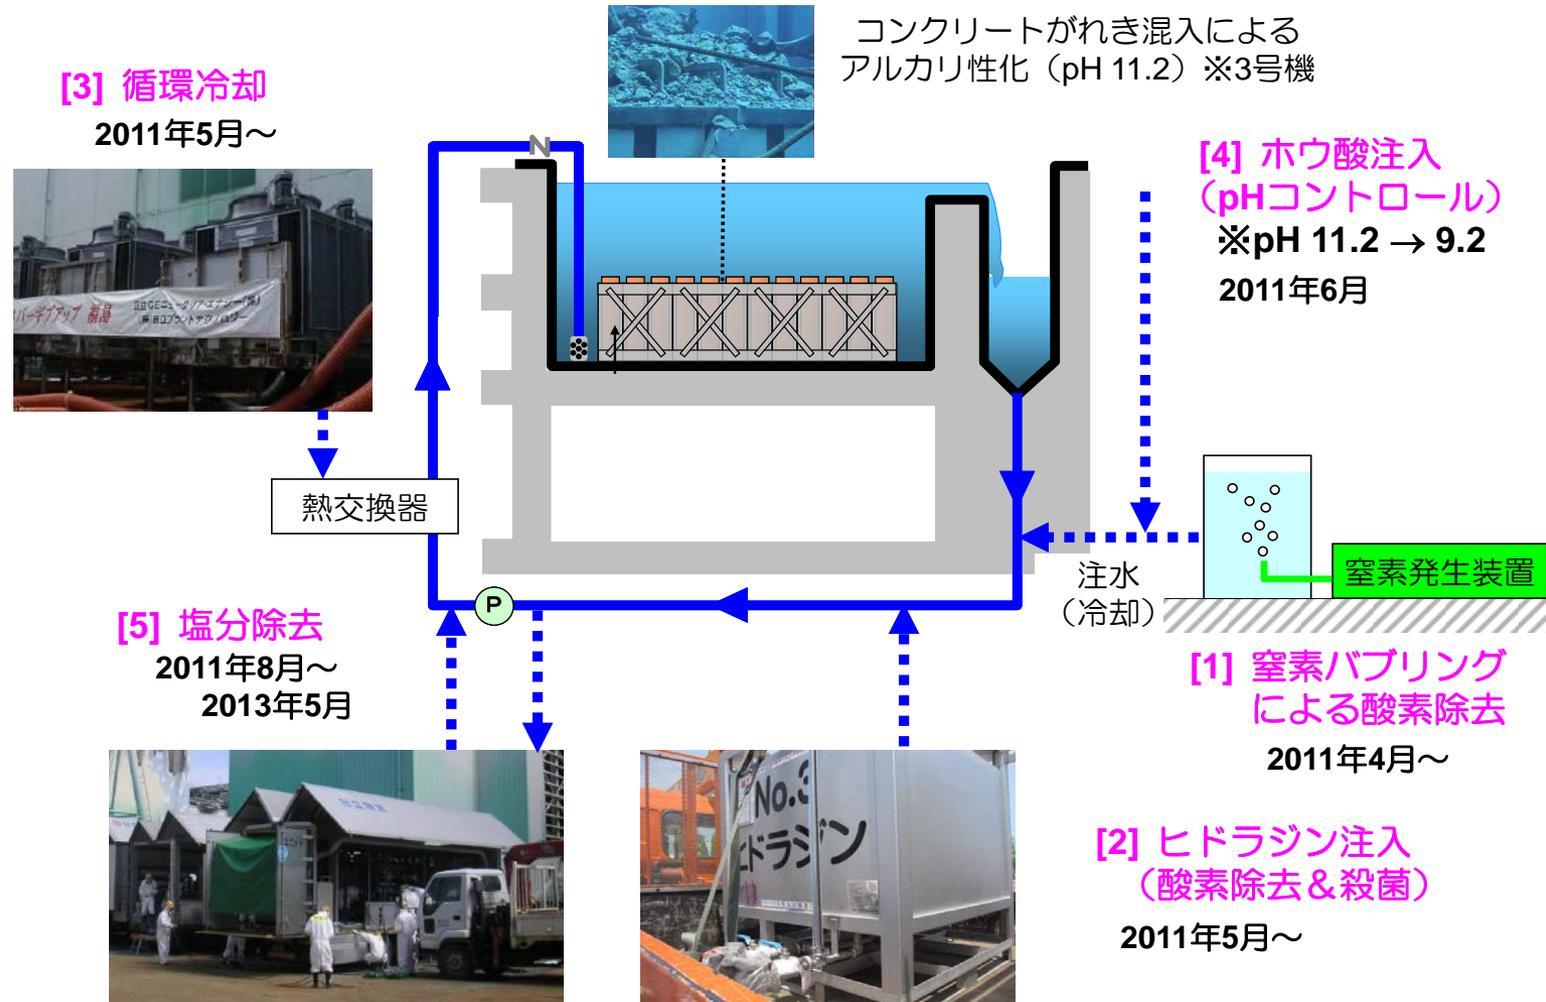
実施中の腐食抑制策（燃料プール）

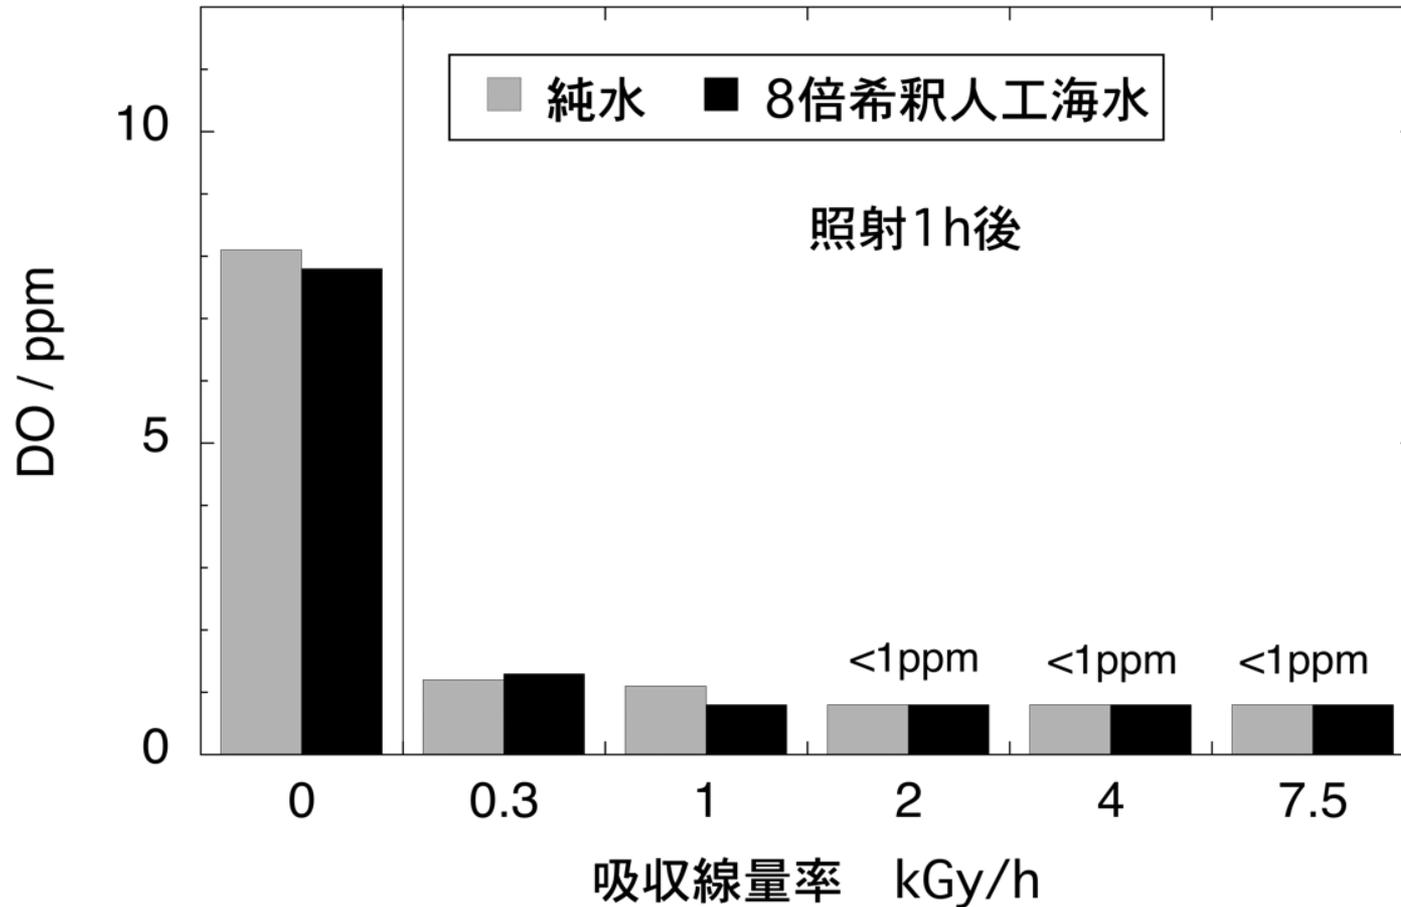
常温域におけるヒドラジン－酸素反応 (25～30°C、1h)

初期 N_2H_4 濃度: $1 \times 10^{-3} \text{ M}$

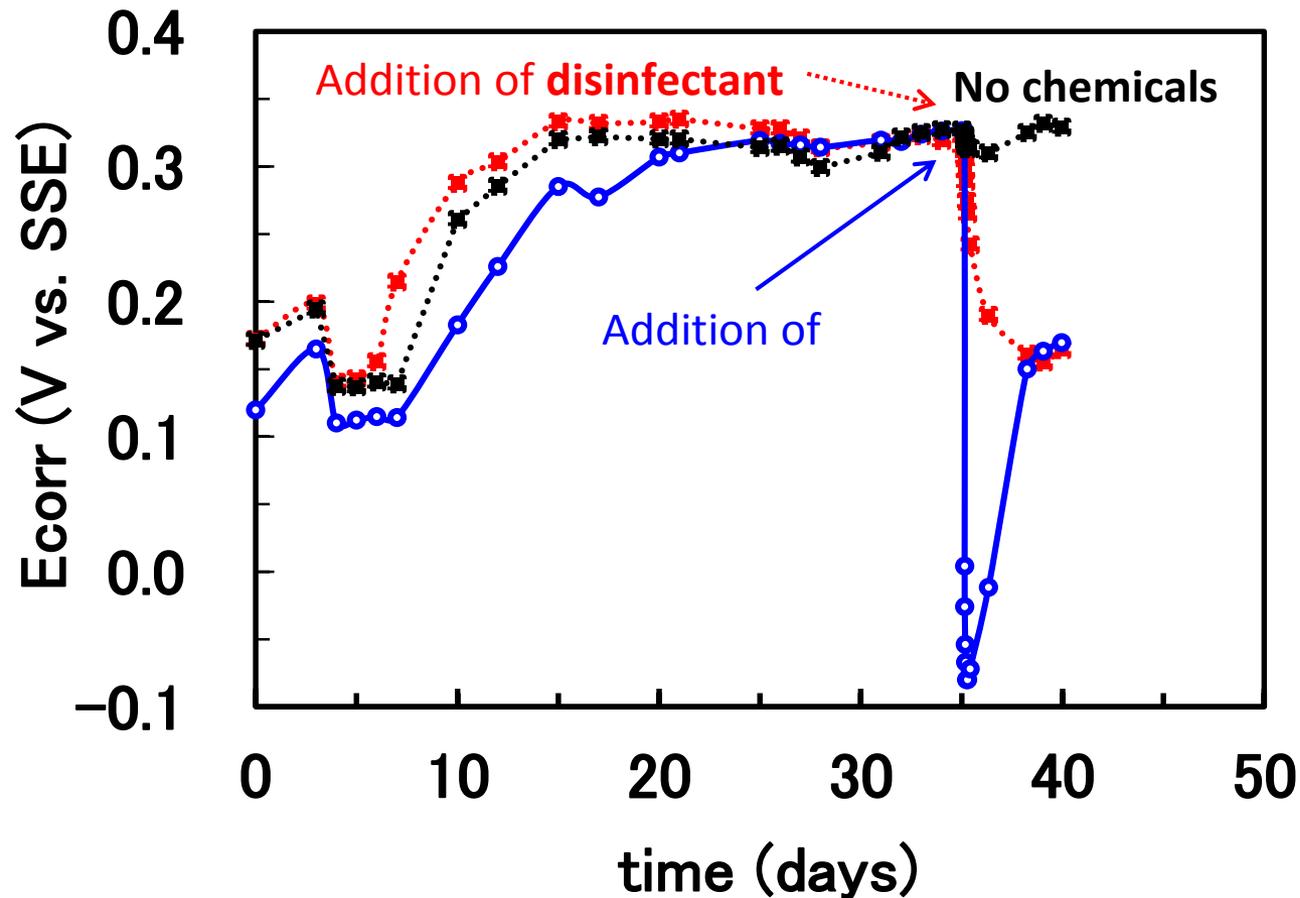
10-20ppm[Cl]含有水中でのSUS304腐食電位の変化

ヒドラジンによる微生物活性化阻害効果

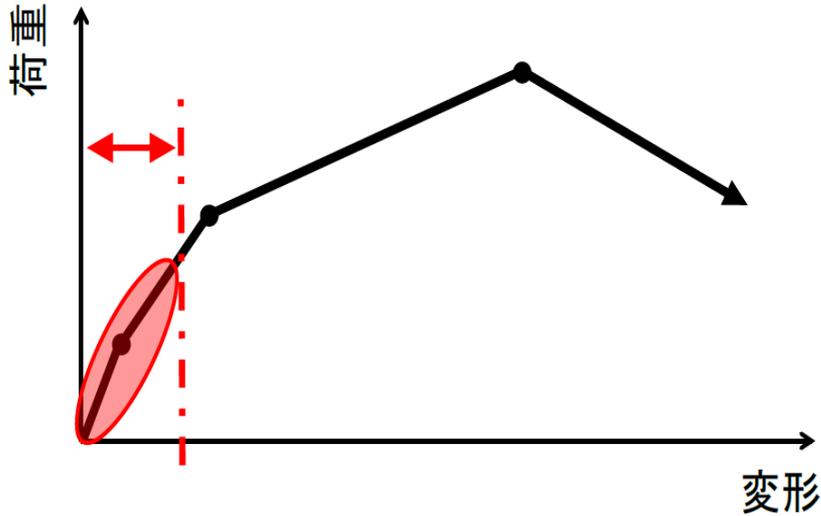
□従来の評価(設計)の対象

想定外力(地震動)による応答 \leq 弾性範囲

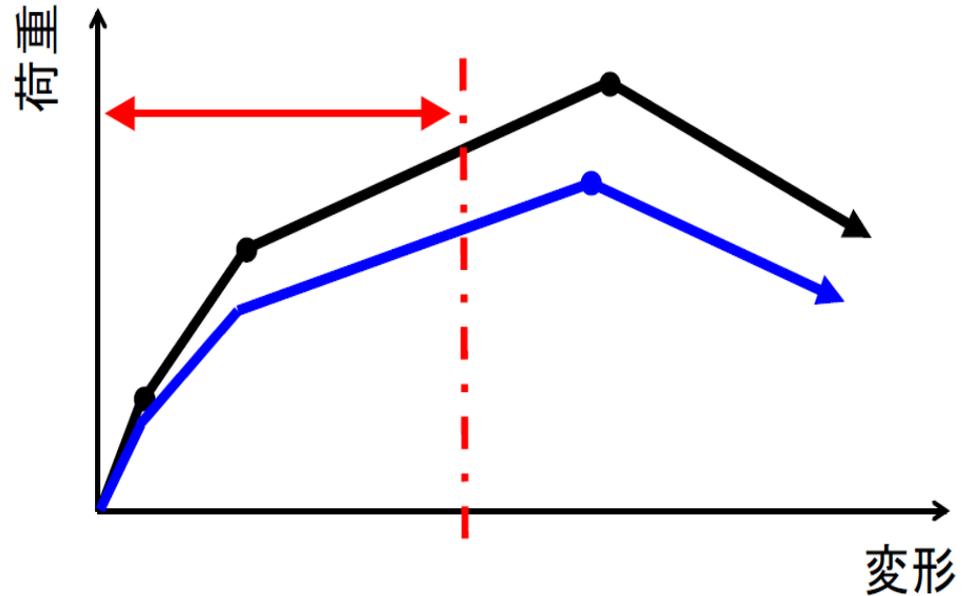
□今後の評価の対象

想定を超える外力や経年劣化による非線形化
⇒非線形領域を考慮した応答や構造性能劣化
の評価体系整備が重要

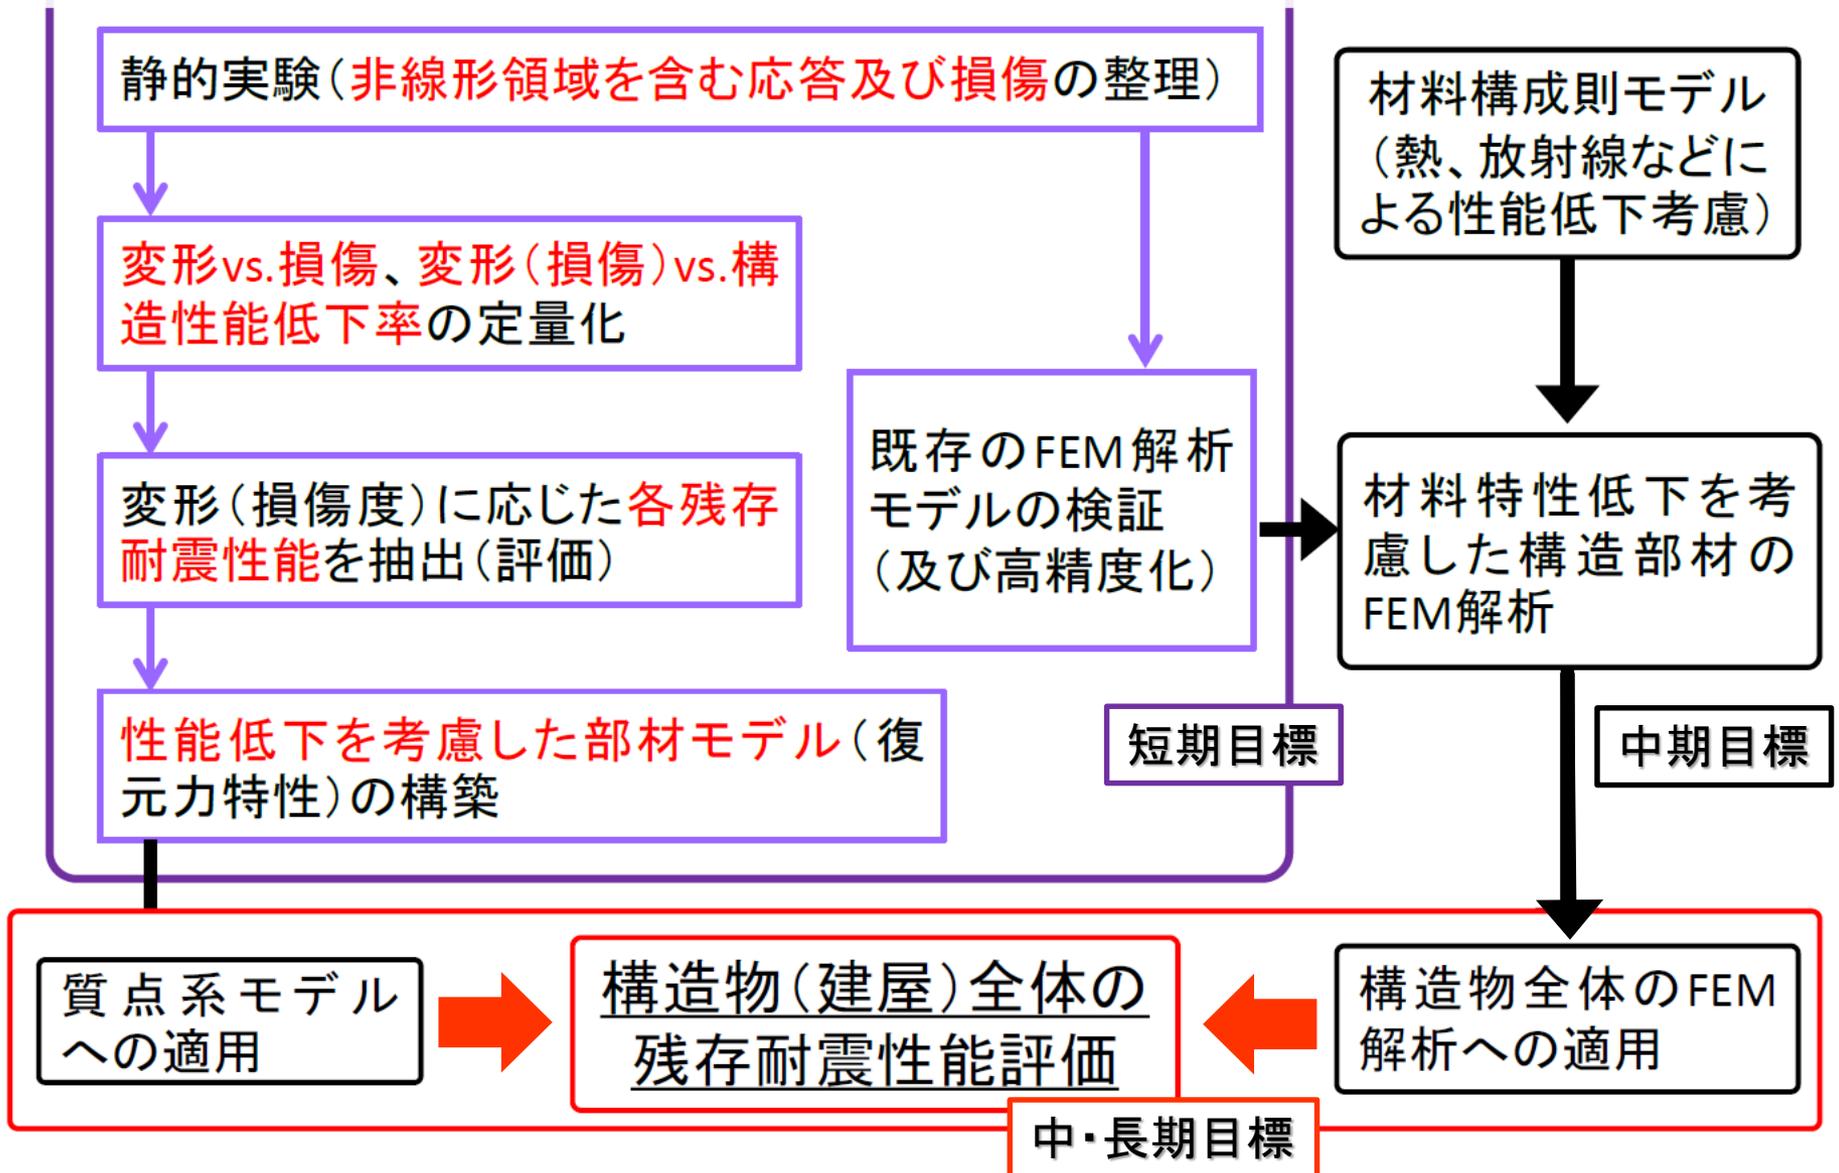
◎非線形領域を含めた構造部材(耐力壁)の応答・損傷度評価

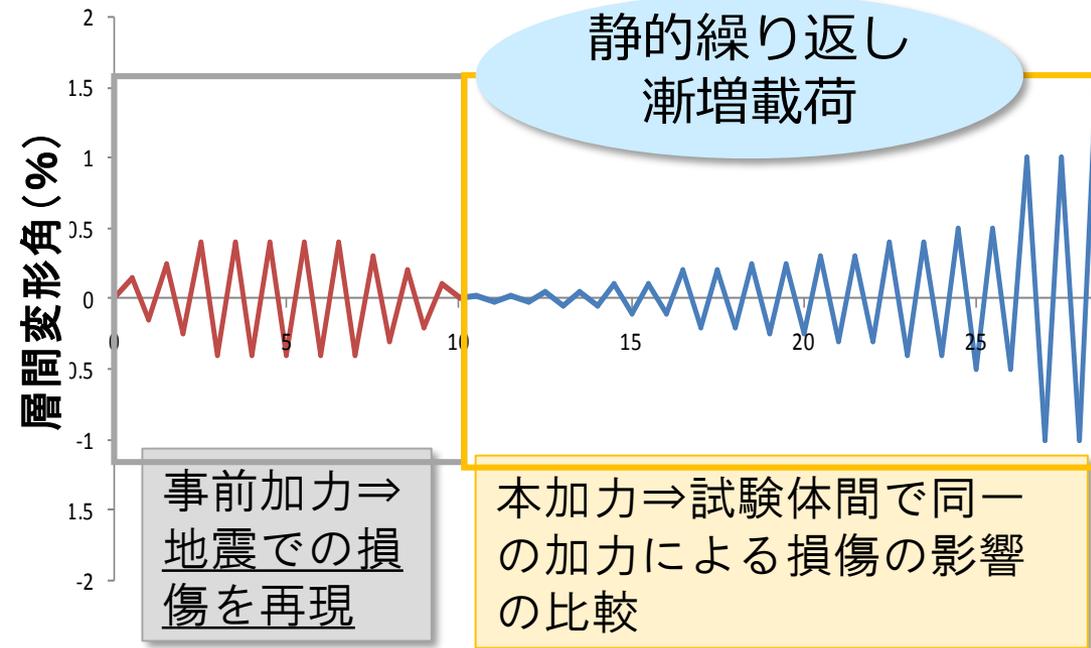
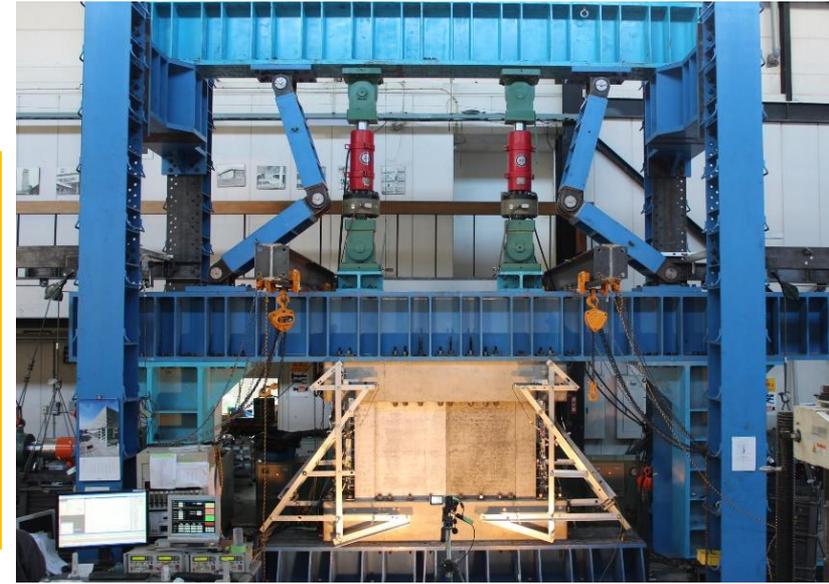
写真 加力装置

RC造耐震壁の静的載荷実験による損傷と性能劣化の評価(構造)

～RC壁試験体の静的載荷実～

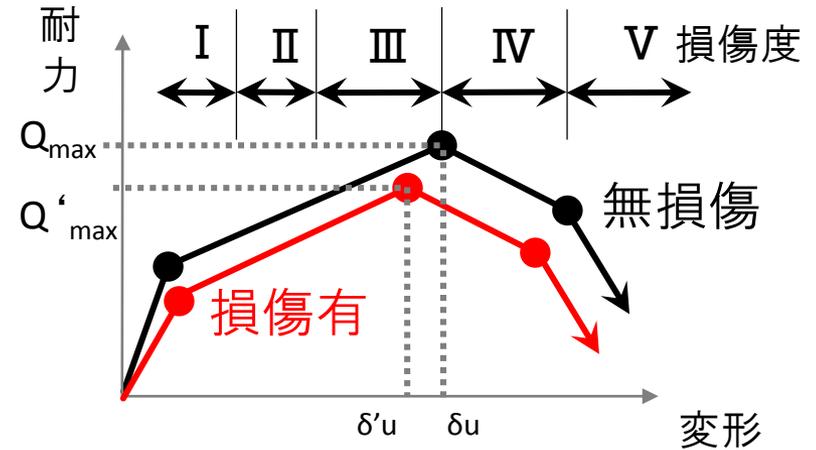
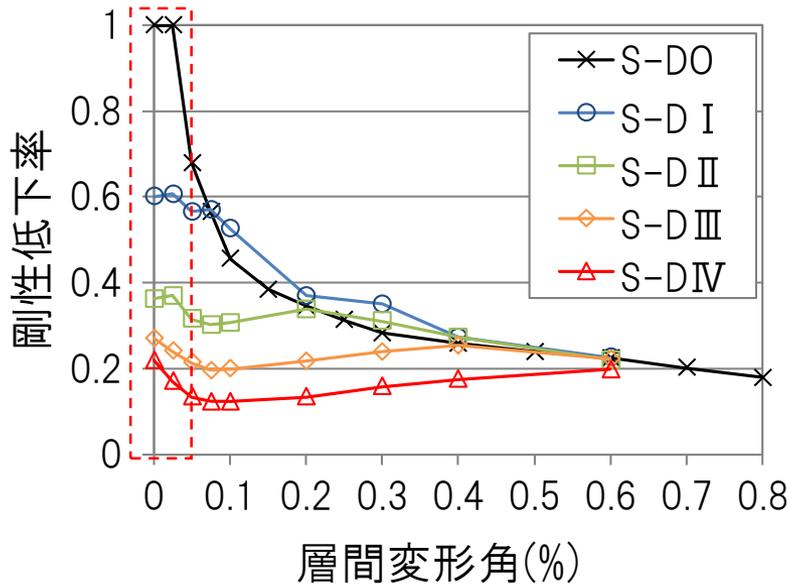
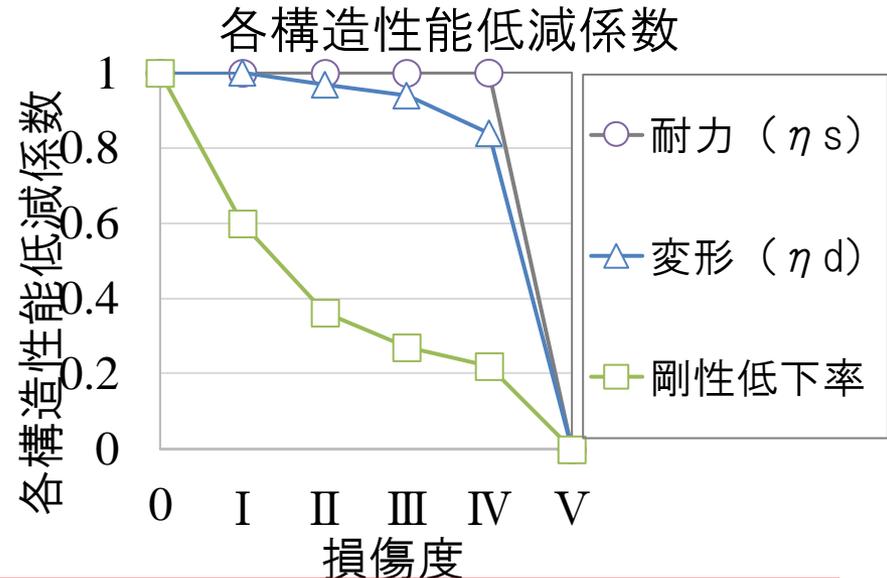
耐力の低下率 η_s $\eta_s = \frac{Q'_{max}}{Q_{max}}$

Q_{max} ; 無損傷の耐震壁の最大耐力
 Q'_{max} ; 損傷後の耐震壁の最大耐力

変形性能の低下率 η_d $\eta_d = \frac{\delta_u}{\delta'_u}$

δ_u ; 無損傷耐震壁の最大耐力時の変形
 δ'_u ; 損傷有耐震壁の最大耐力時の変形

耐力および変形性能は、損傷度Ⅲまでほとんど劣化しない。剛性低下は早いステージから現れる。
