原子力学会春の年会

福島第一における廃炉・汚染水対策の現状と課題

2021年3月17日

東京電力ホールディングス（株）常務執行役

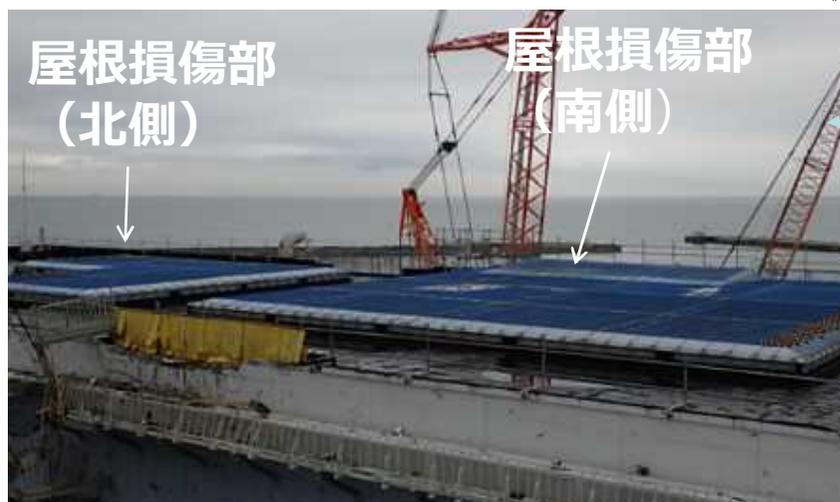
## <3号機タービン建屋・雨水対策の実施> 2020年8月 雨水カバー設置完了

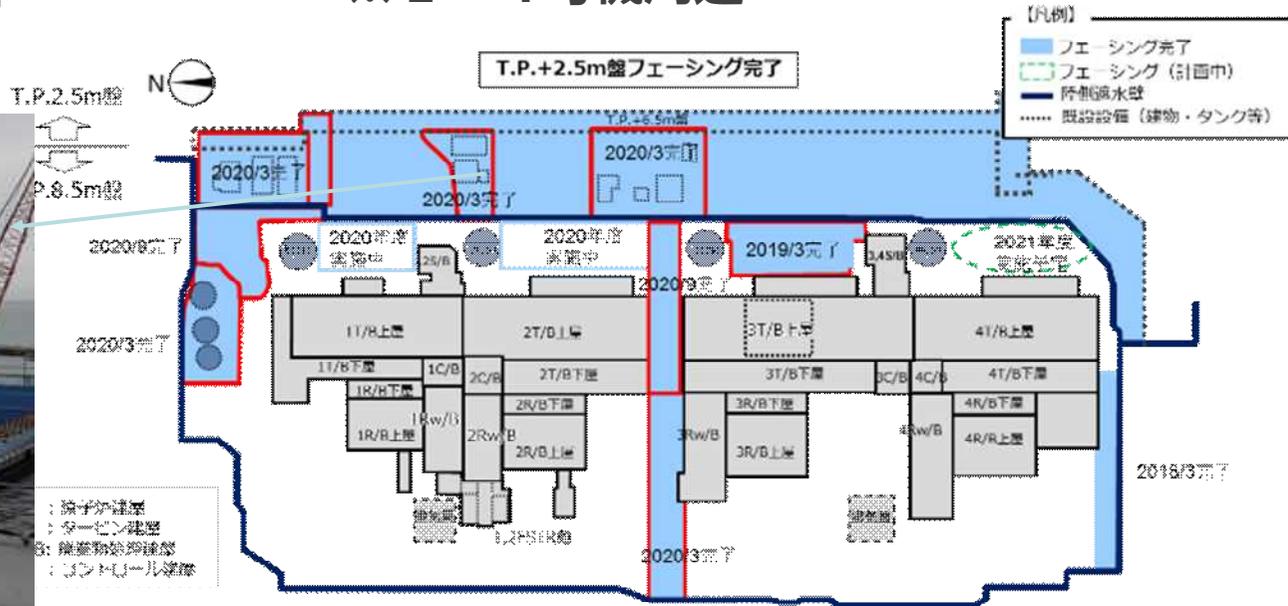
## <フェーシング（敷地舗装）実施状況> ※ 1～4号機周辺

陸側遮水壁内進捗 (2021.1月末時点18%) ※2023年度までに50%を目指す

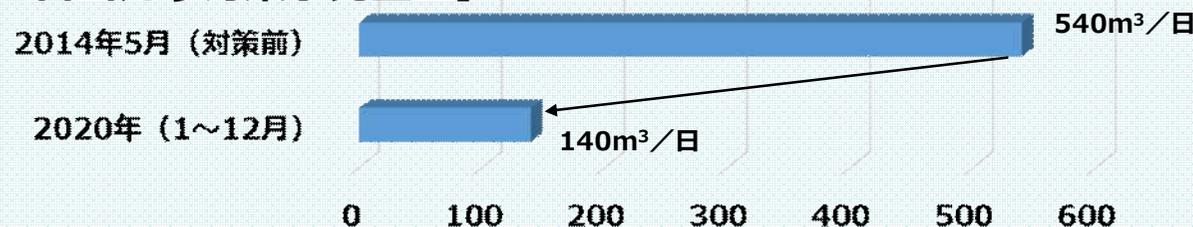
## 【1日当たり汚染水発生量】

- サブドレンや陸側遮水壁などを確実に運用する他、雨水浸透対策として建屋屋根の損傷部への補修等を実施した結果、2020年内の汚染水発生量は約140m<sup>3</sup>/日に
- これにより、中長期ロードマップのマイルストーンの一つ（汚染水発生量を年平均150m<sup>3</sup>/日程度に抑制）を達成したことを確認

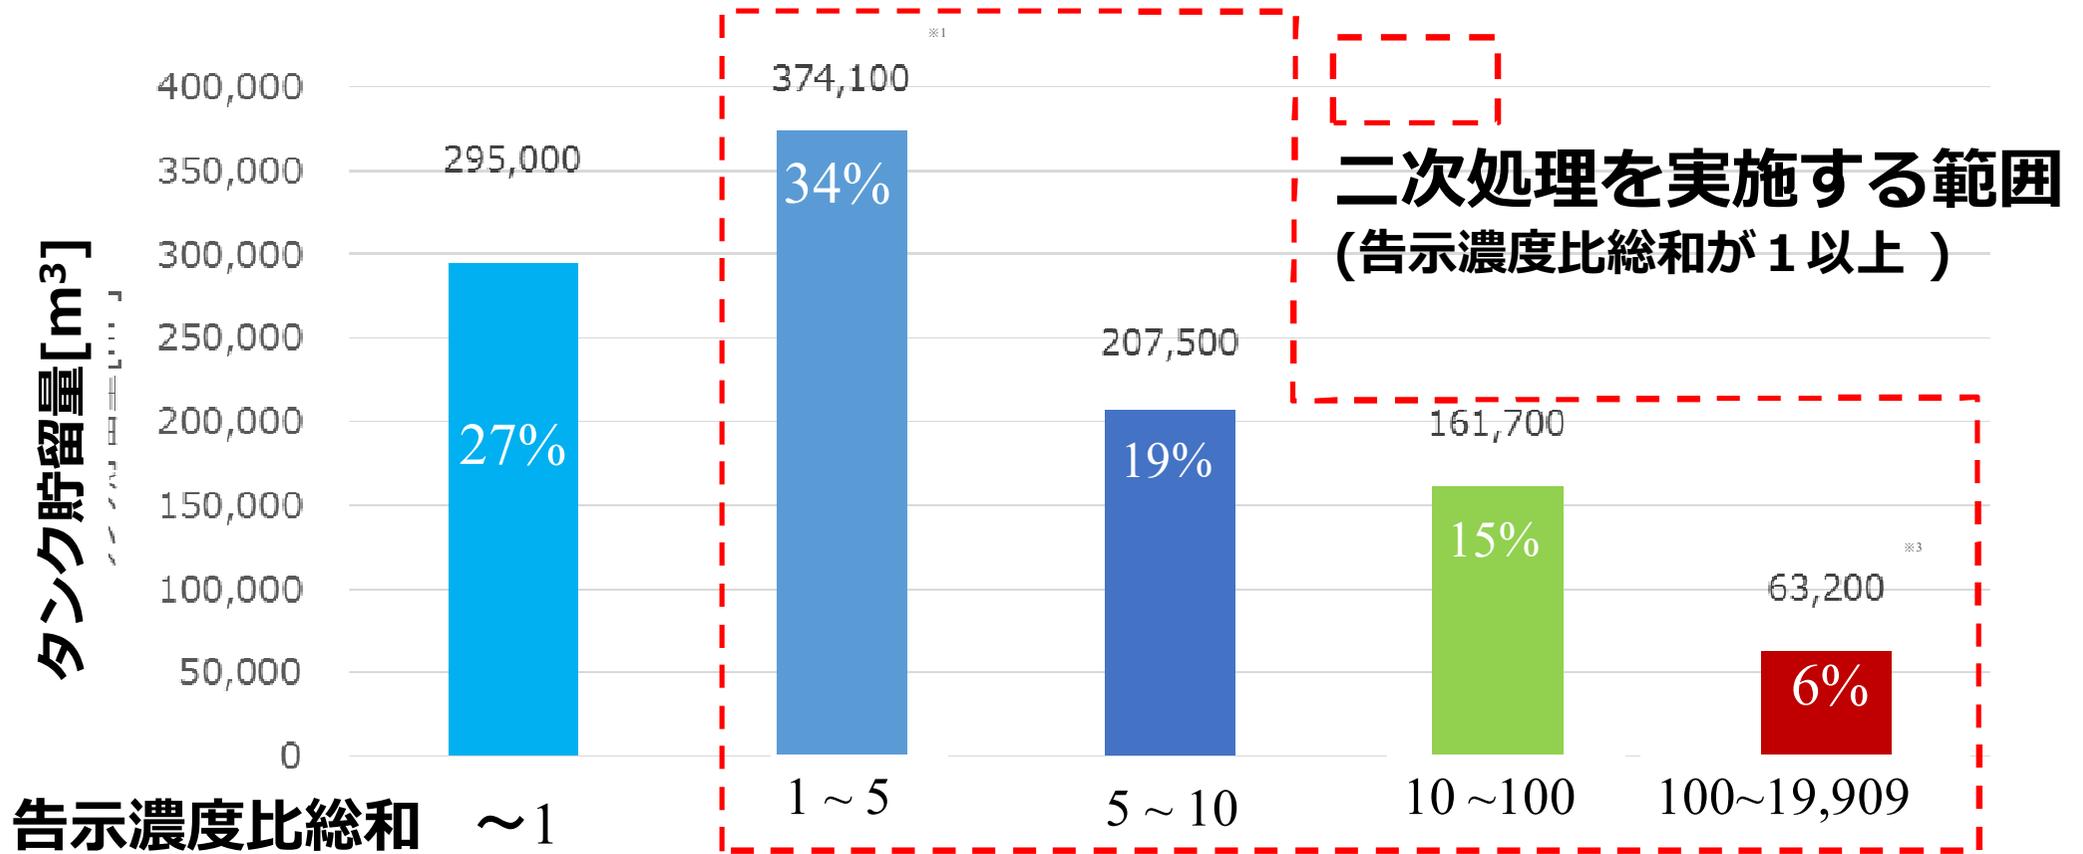
■ 処理水タンクに貯留されているタンクの70%が環境への放出前に多核種除去設備等による二次処理が必要

1未満は、環境への放出基準を満たしている

設備運用開始初期の処理水等

初期にクロスフローフィルタの不具合があった際等の処理水

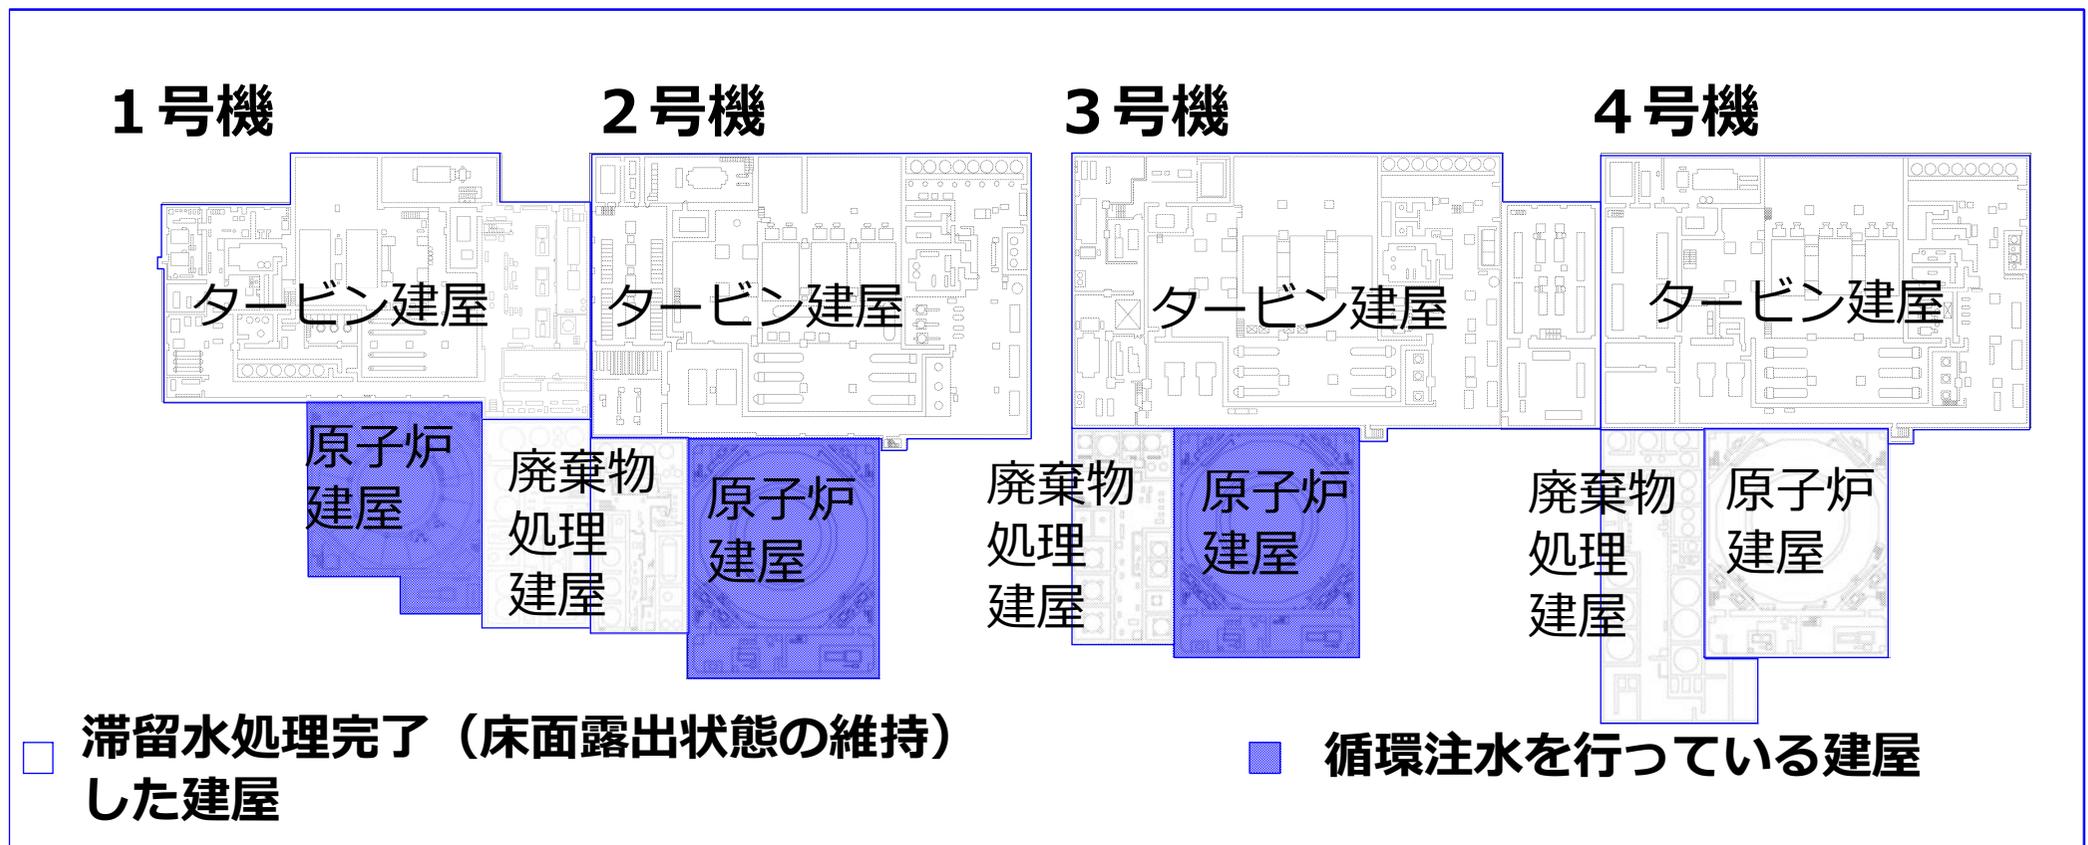
### < 1～4号機の滞留水処理の状況 >

- 1～4号機のタービン建屋、廃棄物処理建屋、4号機原子炉建屋について、建屋内滞留水の水位を低下させ、滞留水処理の目標を達成したことを2020年12月24日に確認
- 今後は、1～3号機原子炉建屋滞留水を2020年末の半分程度に低減することを目指し(2022～2024年度目標)、引き続き取り組んでいく

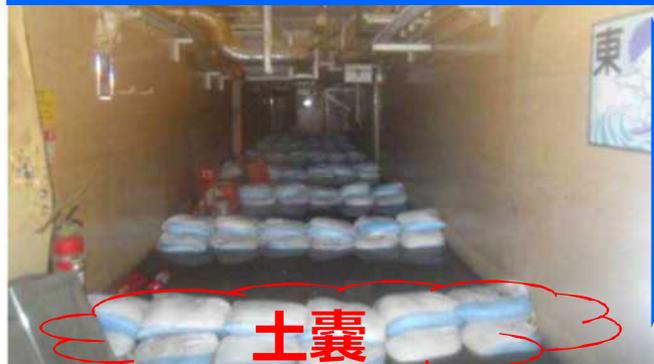
PMB

事故後;  
土嚢設置時の状況

- 2018年12月、プロセス主建屋（PMB）及び高温焼却炉建屋（HTI）の地下階の線量を調査したところ、最下階において高い線量率を確認
- 2019年9月、12月に水中ROVにより各建屋の調査を実施、最大線量率3,000~4,400mSv/hを測定
- 滞留水処理前に回収する方向で対応策を検討中

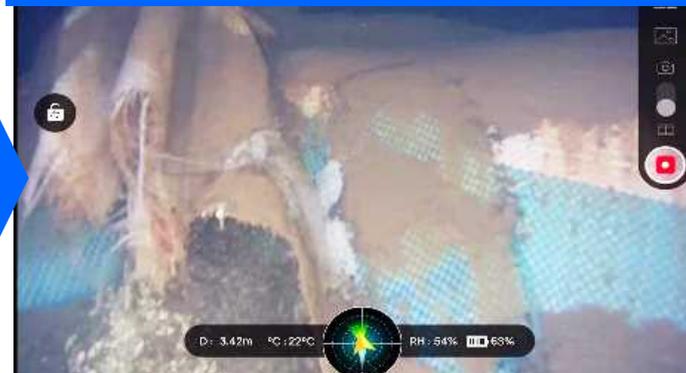
破損している土嚢  
(2019年調査時)

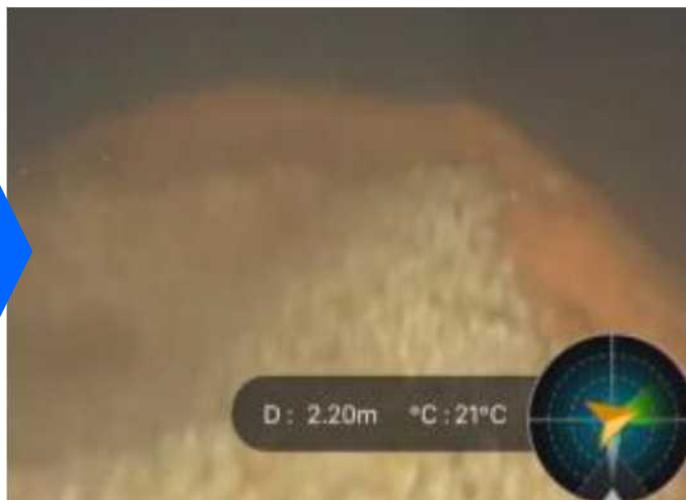
HTI

PMB内のゼオライト  
土嚢から採取した  
粒子（拡大）  
(2020/2/12)

分析項目	放射能濃度 [Bq/g]
Cs134	8.0E+06
Cs137	1.3E+08

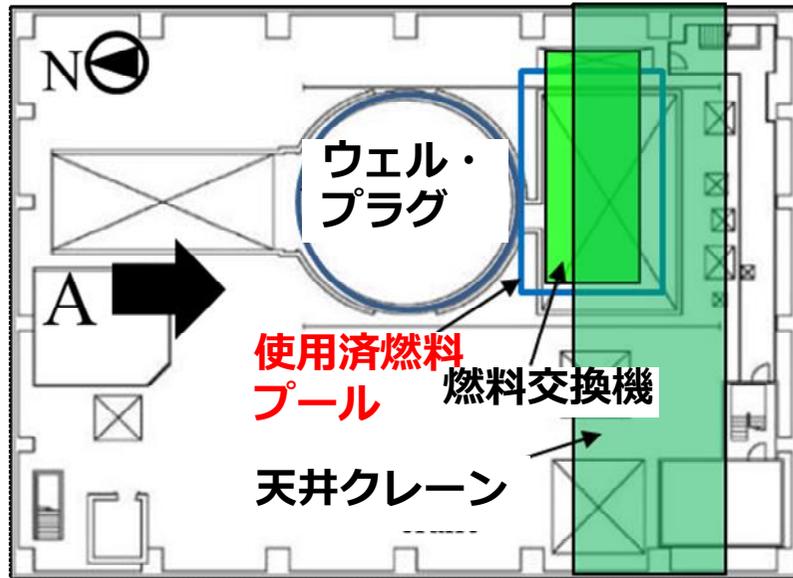
オペフロのレイアウト

■オペレーティング・フロア（オペフロ）南側、使用済燃料プール上に積み重なる瓦礫の撤去が大きな課題

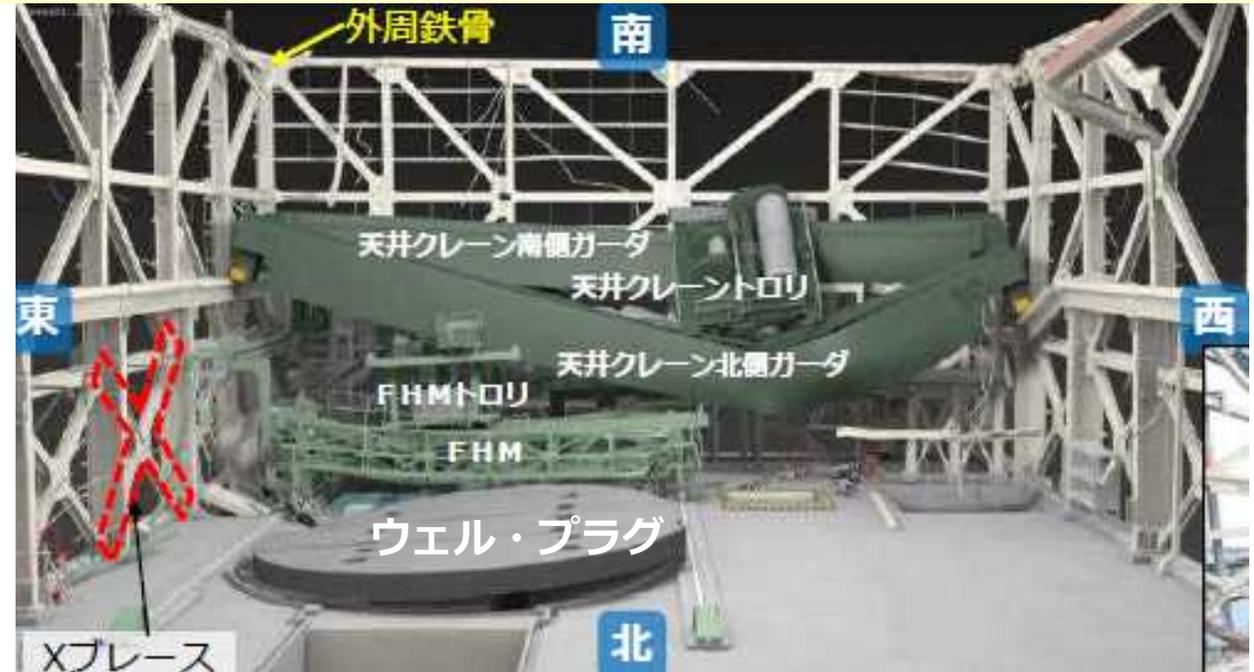
天井クレーンと燃料交換機（Aの方向から）

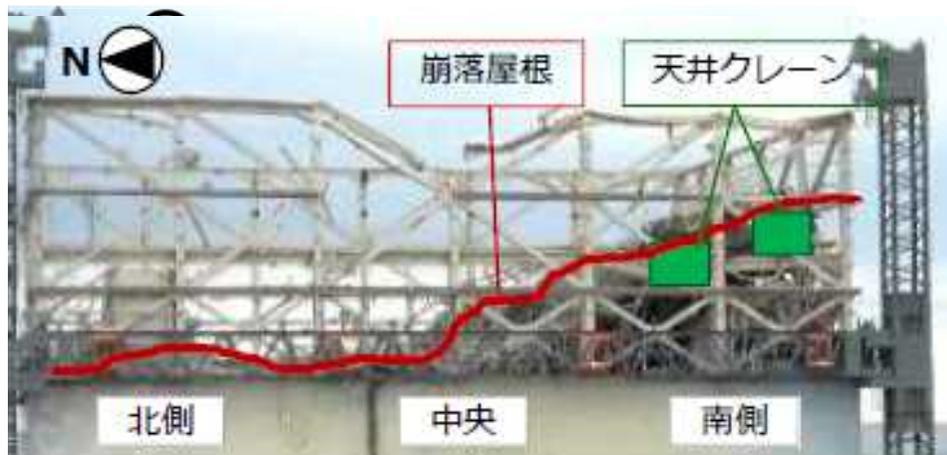
崩落屋根の状況（西面）

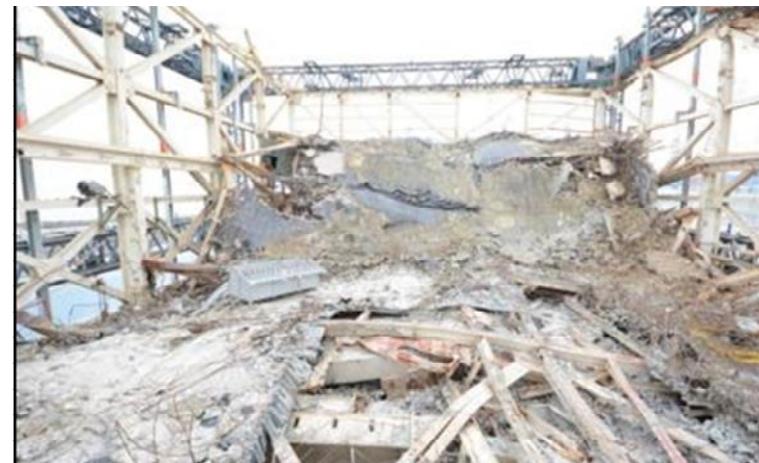
崩落屋根の状況（Aの方向から）

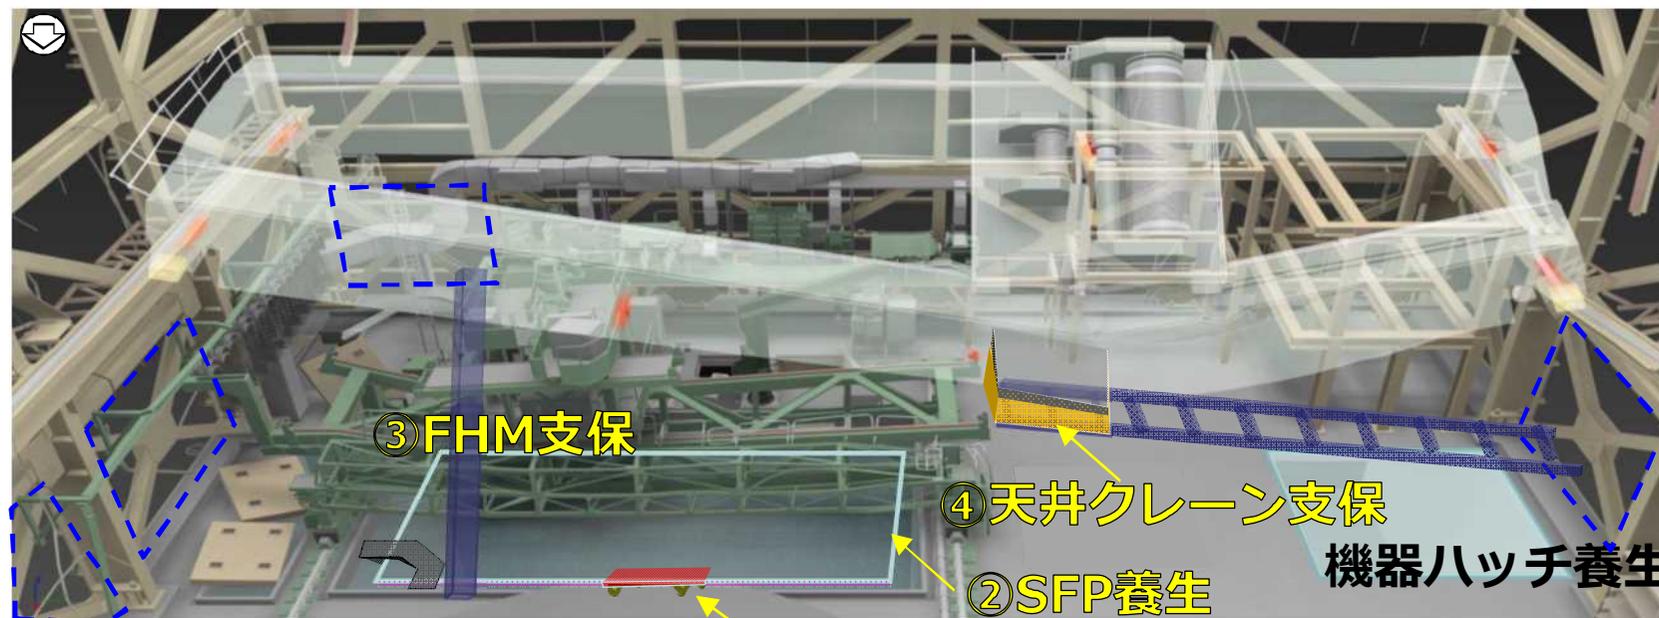
## ■南側崩落屋根等の撤去に際し、屋根鉄骨・ガレキ等が使用済燃料プール（SFP）等へ落下するリスクを低減するためガレキ落下防止・緩和対策を実施

- ① **SFPゲートカバー（2020年3月設置完了）**  
屋根鉄骨・小ガレキ等がSFPゲート上に落下した際のSFPゲートのずれ・損傷による水位低下リスクを低減
- ② **SFP養生（2020年6月設置完了）**  
屋根鉄骨・小ガレキ等がSFPに落下した際に燃料等の健全性に影響を与えるリスク低減
- ③ **FHM支保（2020年10月設置完了）**、④ **天井クレーン支保（2020年11月設置完了）**  
屋根鉄骨・小ガレキ等撤去により、天井クレーン/FHMの位置ずれや荷重バランスが変動し天井クレーン落下に伴うダスト飛散のリスク及び燃料等の健全性に影響を与えるリスク低減

① SFPゲートカバー

---: Xブレース撤去箇所

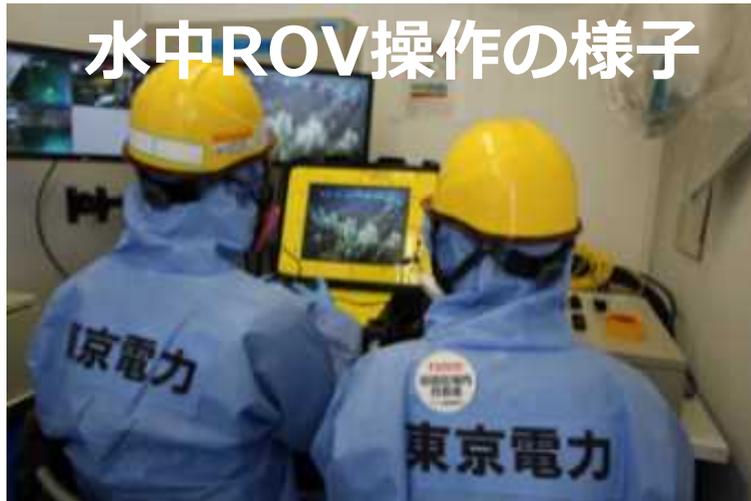
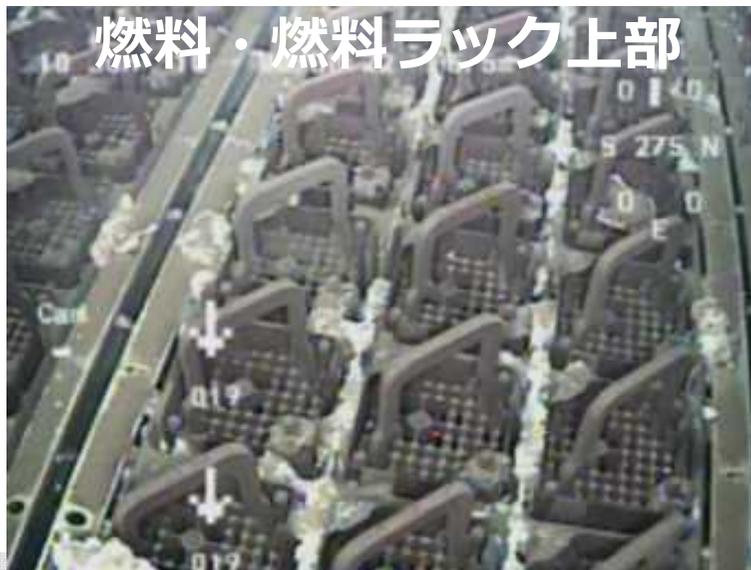
- 2020年6月に震災後初めてとなる使用済燃料プール内調査を実施。燃料ラックや燃料ハンドルの損傷等、燃料取り出しに支障となる状況は確認されず
- 2020年2月からオペフロの線量調査を開始。測定後、線量低減作業を検討

使用済燃料プール内調査  
(2020年6月)

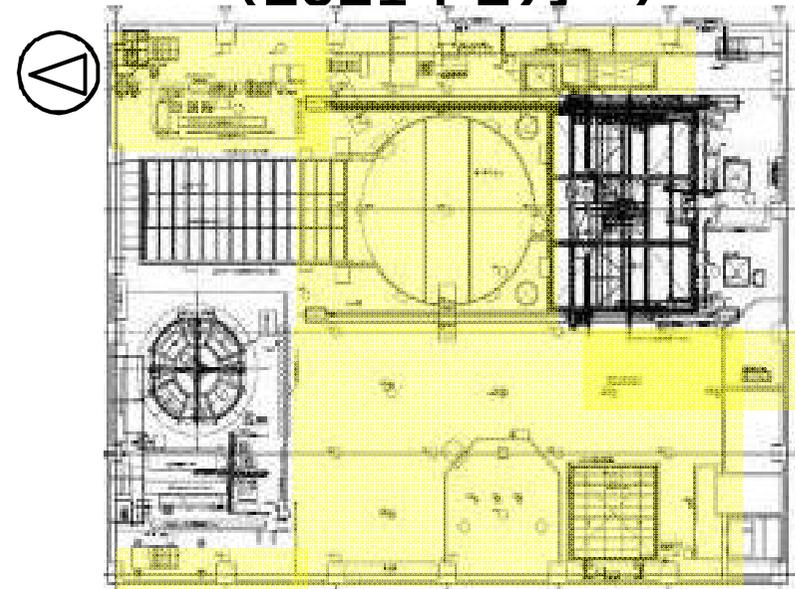
オペフロ内線量調査  
(2021年2月～)

- 今回調査範囲 (壁面：約1.5mの高さを調査)

調査に用いる遠隔操作機器			
遠隔操作機器

役割	・γカメラ測定	・空間線量率測定、表面汚染測定	・調査助勢

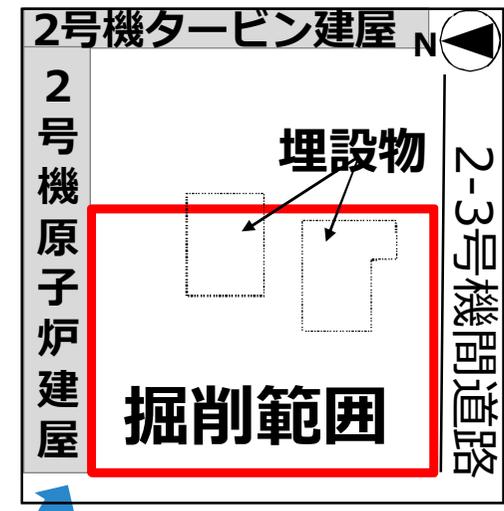
- 燃料取り出し用の構台設置に向け、ヤード整備・線量調査（準備含む）を実施中
- 構台設置後、原子炉建屋南側に取り出し用の開口を設置予定

構台設置エリアの地盤改良工事を実施中  
(掘削、埋設物撤去等)

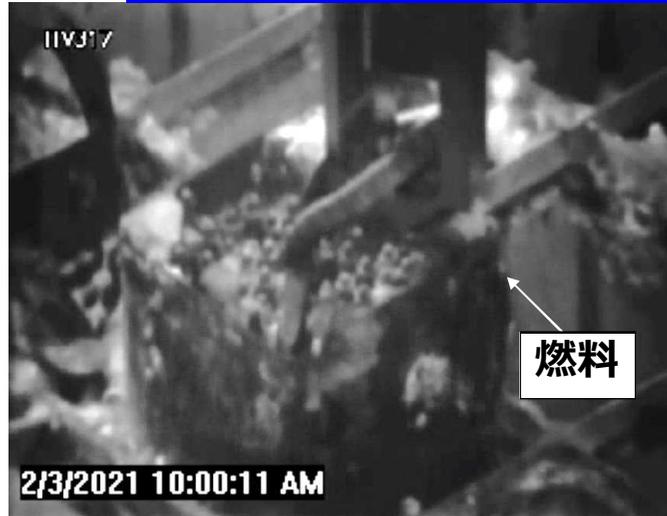
- 吊り上げ用ハンドルの変形や瓦礫等による吊り上げ干渉等の問題を解消
- 燃料全566体の取り出しを3月中の計画より早めて完了

3号機でのハンドル変形燃料の吊り上げ

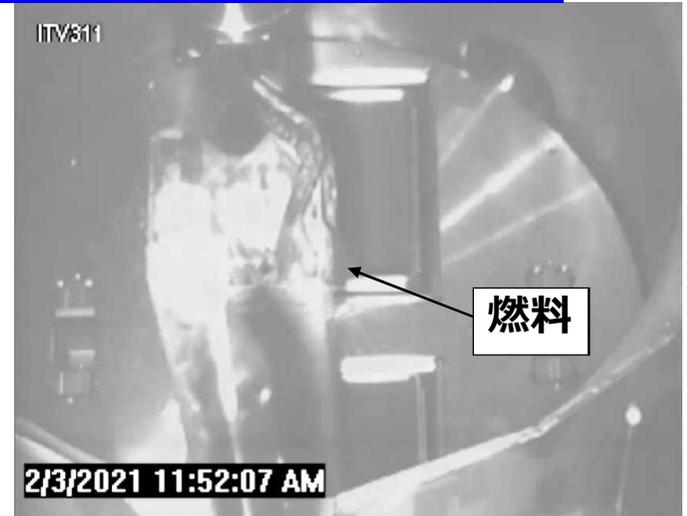
3号機での輸送容器への装填

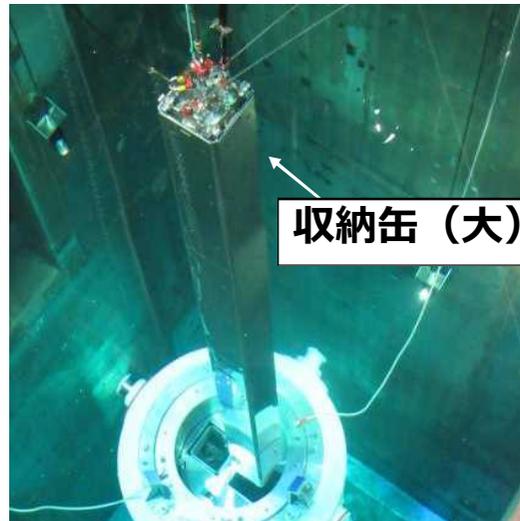
共用プールでの収納缶 (大) の吊り上げ

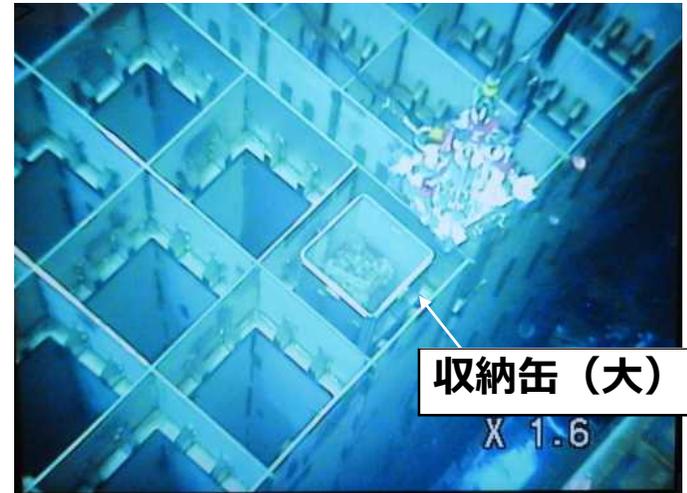
共用プールでの燃料ラックへの収納

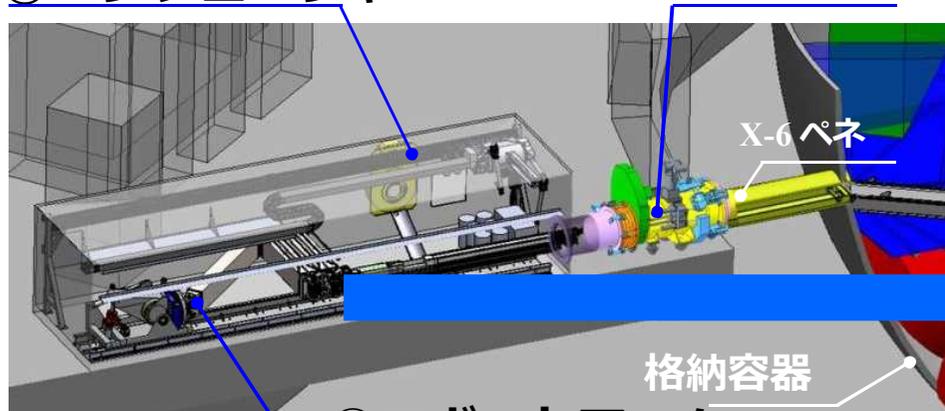
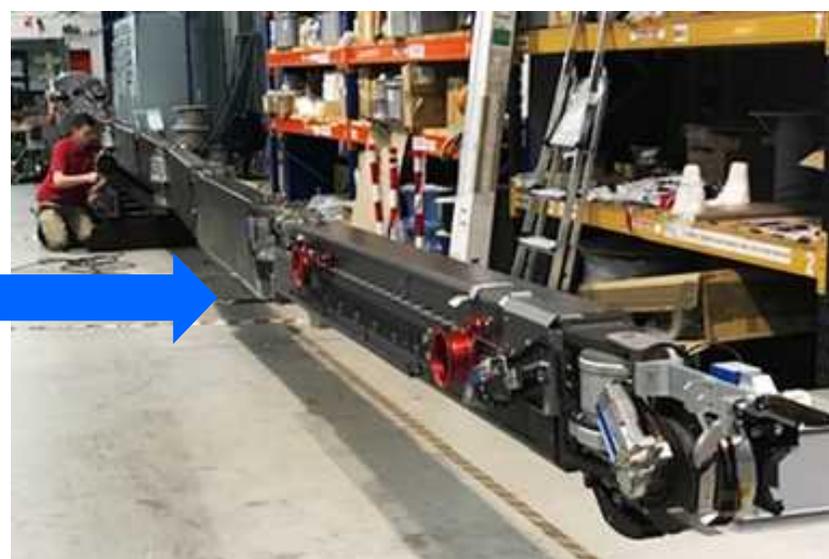
## ②エンクロージャー全体像 ③X-6ペネ接続構造

- 2021年に予定していた試験的取出しは英国内の新型コロナ感染拡大の影響で2022年度にリスケの見込み
- 試験的取り出し後は、同じような機構の装置を用い、段階的に取出しの規模を拡大

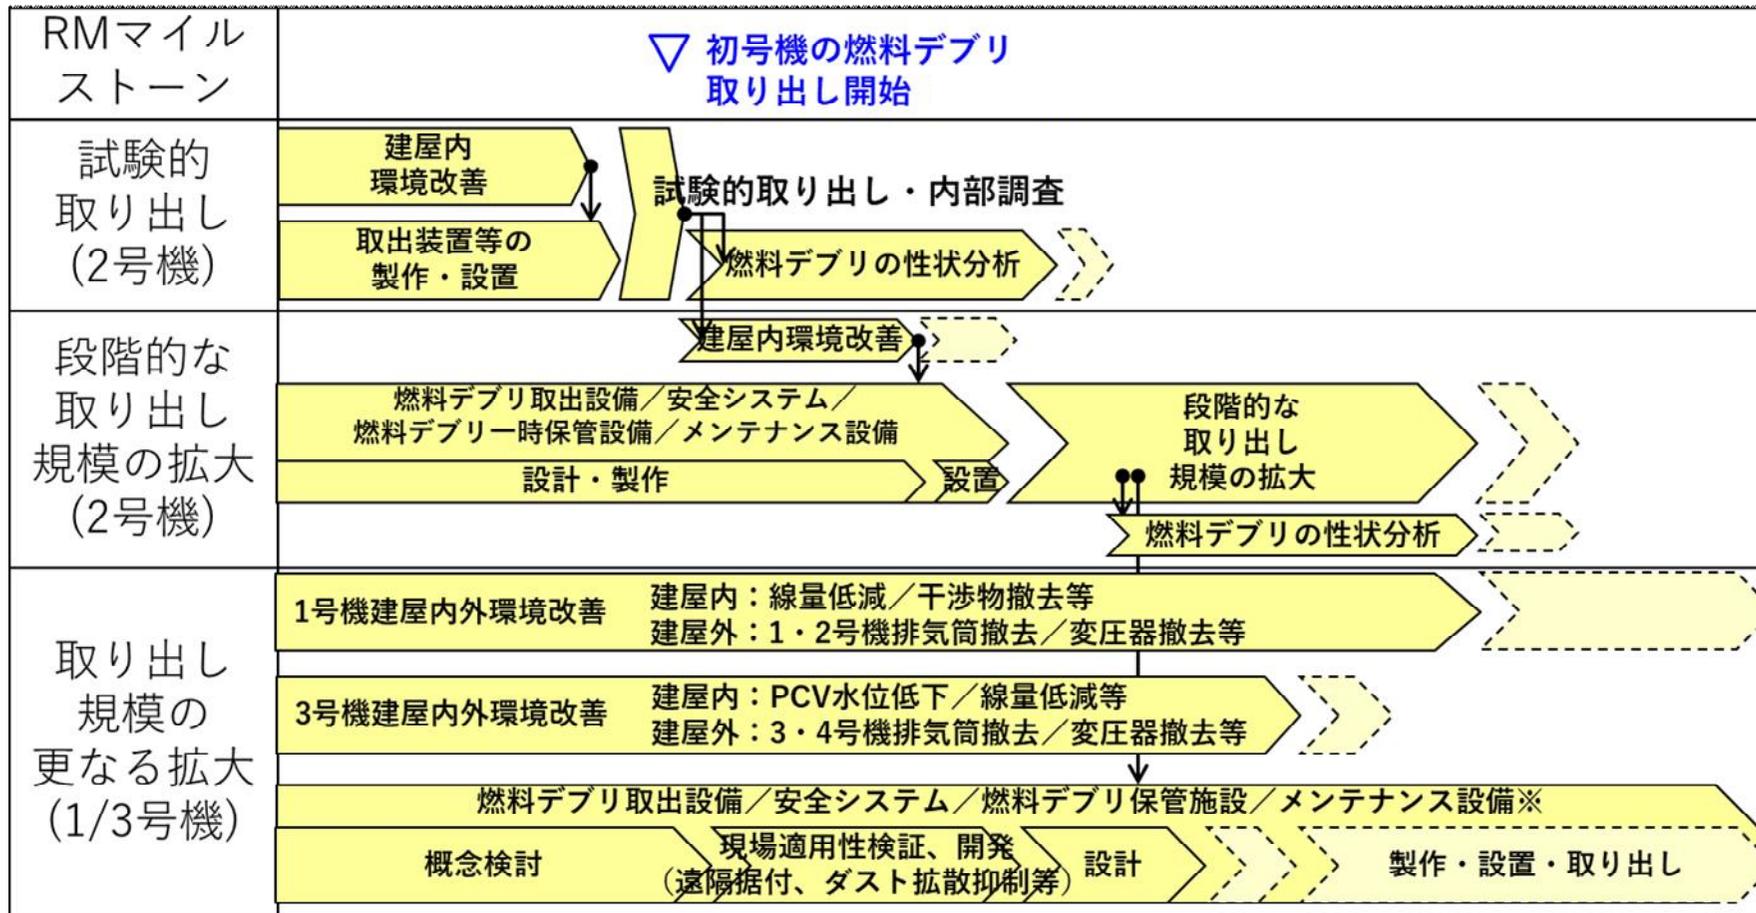
■ 2号機の燃料デブリ試験取り出しを通じて得られる知見等を踏まえ、取り出し規模を更に拡大する（下図）方法を決定

※3号機を先行して検討を進め、1号機に展開することを想定

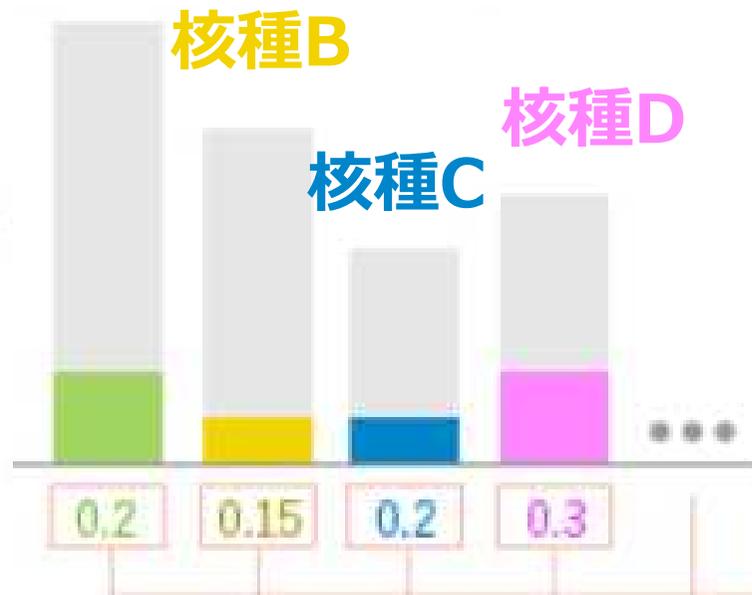
- 処理水が複数の核種を含む場合、告示濃度比の総和が1未満であることが環境への放出の条件

核種 A 核種A

核種Aの  
告示濃度: 100Bq/l

核種Aの  
測定濃度: 20Bq/l

告示濃度比:  
 $20/100=0.2$

告示濃度比総和が1未満なら環境へ放出する要件を満たす
